## Boletín de servicio.

**Asunto: Errores de configuración/comunicación UHCTHD**

**Modelos: Gabinetes con pantalla táctil UHCTHD de McDonald's**

**29/04/2024**

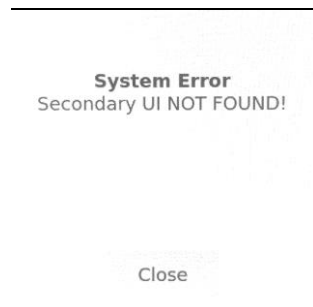
figura 3

Si un gabinete UHCTHD Touch muestra "Esperando Primary UI" (consulte la Figura 1) o "Error del sistema, pérdida de comunicación de la interfaz de usuario principal". (ver Figura 2) en el control **TRASERO** y "¡Error del sistema UI secundaria NO ENCONTRADA!" (consulte la Figura 3) o "Error del sistema Pérdida de comunicación de la interfaz de usuario secundaria" (consulte la Figura 4) en el control del **FRENTE**, se ha producido un problema de comunicación.

Los errores que se muestran en las Figuras 1 y 3 ocurren cuando NO hay comunicación entre los controladores delantero y trasero durante el encendido. Los errores que se muestran en las Figuras 2 y 4 ocurren cuando la comunicación se produjo durante el encendido, pero luego se perdió entre los controladores. Al presionar el botón Cerrar en el controlador frontal, permite que funcione normalmente. El controlador trasero no permite que la pantalla se borre hasta que se solucione el problema.

Si se ha producido una pérdida de comunicación entre los controladores delantero y trasero. Consulte la RESOLUCIÓN A en la página siguiente para solucionar el problema.

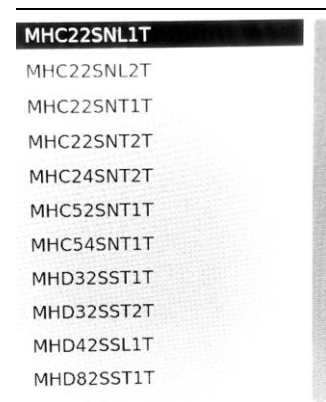
Figura 5

Si la pantalla táctil trasera muestra una pantalla de Configuración en la pantalla táctil **TRASERA** (consulte la Figura 5) y "¡Error del sistema UI secundaria NO ENCONTRADA!" (consulte la Figura 3) o "Error del sistema Pérdida de comunicación de la UI secundaria" (consulte la Figura 4) en la pantalla del **FRENTE**, al controlador trasero le falta su configuración.

**PRIMERO**, consulte los pasos 1 a 4 en la RESOLUCIÓN A en la página

siguiente para ver si esto corrige el problema. De lo contrario, consulte la RESOLUCIÓN B en la página 3 para solucionar el problema de configuración que falta.

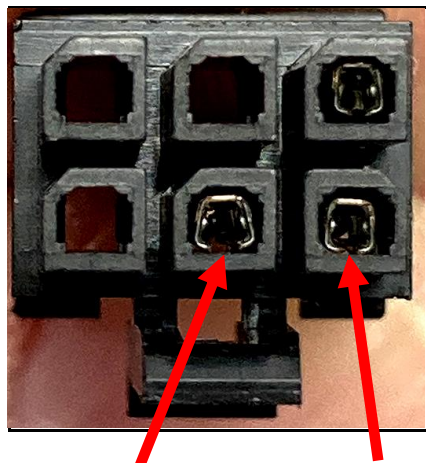
9. Inspeccione los conectores del cable CAN para asegurarse de que **TODAS** las clavijas estén completamente asentadas en los conectores. Inspeccione los conectores del cable CAN en busca de pasadores extendidos (consulte la Figura 11). **NOTA:** El pasador del medio está abierto en comparación con los otros pasadores. Esto puede causar problemas de comunicación intermitentes o constantes.

10. Si alguna clavija está separada como se muestra en la Figura 11, tome un destornillador pequeño o un objeto afilado que se deslice hacia abajo entre el lado con muescas del conector y el lado de la clavija. Vuelva a juntar suavemente los lados del pasador para que los contactos hagan un contacto positivo (consulte la Figura 12).
