Boletín de servicios

**Asunto: Corrosión de las varillas de chispa
piloto
Modelos: Freidoras de tubo Frymaster/Dean
Fabricadas con números de serie del 2105 al
2302.**

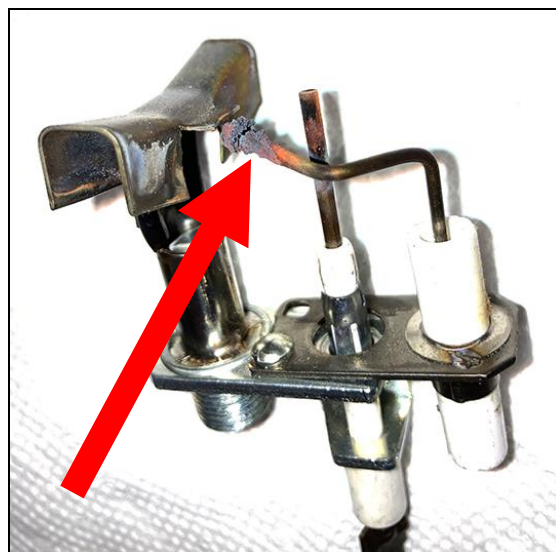
Figura 1

Si un piloto en las freidoras de tubo Frymaster/Dean, fabricadas con números de serie que comienzan con 2105-2302, tiene problemas para encenderse en los primeros meses de funcionamiento y al inspeccionar el piloto, la varilla de encendido está corroída (consulte la Figura 1), reemplace el conjunto piloto.

Los números de pieza del conjunto piloto se encuentran a continuación.

1081650SP CONJUNTO PILOTO, NAT

1081651SP CONJUNTO PILOTO, LP

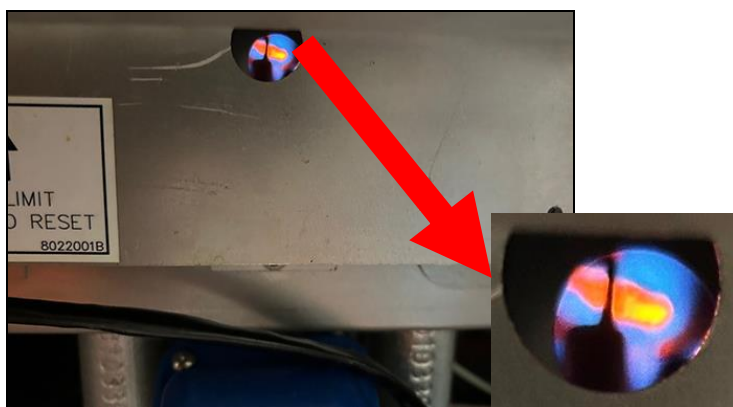
Figura 2

Durante el calentamiento, observar el piloto corroído a través del orificio piloto será como se muestra. Será un área naranja más grande y amplia (ver Figuras 2 y 3).
