ΕΓΧΕΙΡΙΔΙΟ ΣΥΝΤΗΡΗΣΗΣ
FRYMASTER ΒΙΕΛΑ14 ΣΕΙΡΑ GEN II
ΗΛΕΚΤΡΙΚΗ ΦΡΙΤΕΖΑ LOV™

ΗΛΕΚΤΡΙΚΕΣ ΦΡΙΤΕΖΕΣ ΒΙΕΛΑ14 ΣΕΙΡΑ GEN II LOV™

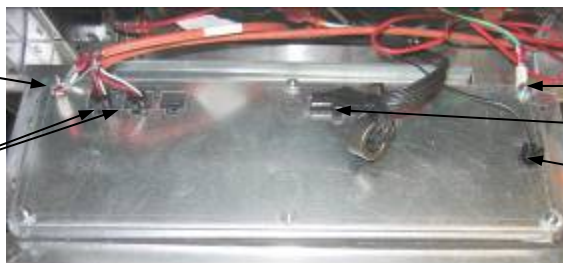
Ακροδέκτης καλωδίου
γείωσης

Δέσμες επικοινωνίας

Τερματικό καλωδίου
γείωσης
Συνδετήρας 20
ακίδων

Καλώδιο εντοπιστή

4. Αφαιρέστε τις δέσμες καλωδίων και αποσυνδέστε τα καλώδια γείωσης από τα τερματικά στο πίσω μέρος του υπολογιστή. Αφαιρέστε τη διάταξη του υπολογιστή, ανυψώνοντάς την από τις μανταλωμένες σχισμές στο πλαίσιο του πίνακα ελέγχου.
5. Αποσυνδέστε την καλωδίωση από το εξάρτημα που πρόκειται να αντικατασταθεί, μην αμελώντας να σημειώσετε το σημείο σύνδεσης του κάθε καλωδίου.
6. Αφαιρέστε το εξάρτημα που θα αντικατασταθεί και εγκαταστήστε το νέο εξάρτημα, διασφαλίζοντας ότι τα απαιτούμενα διαχωριστικά, μονωτικά, δακτύλιοι κτλ., είναι στην κατάλληλη θέση.

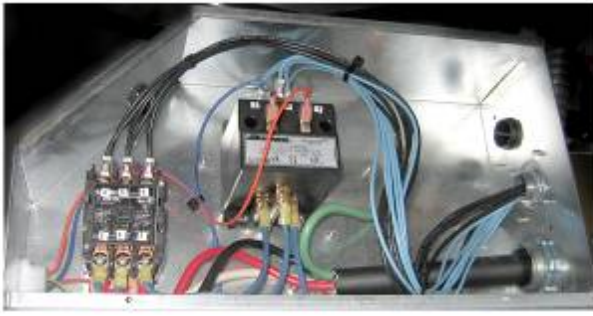
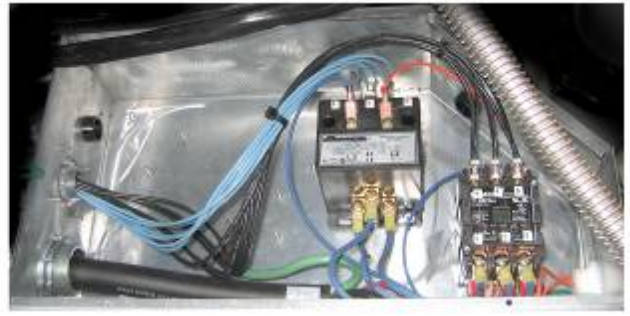
Αριστερή και δεξιά όψη των εξαρτημάτων του μηχανικού κουτιού επαφέα.

4. Οι επαφείς και τα ρελέ συγκρατούνται μέσω κοχλιωτών στελεχών, έτσι ώστε να χρειάζεται μόνο η αφαίρεση του περικοχλίου για την αντικατάσταση του εξαρτήματος.
5. Μετά την εκτέλεση της απαραίτητης συντήρησης, πραγματοποιήστε αντίστροφα τα βήματα 1-4 για να επαναφέρετε σε λειτουργία τη φριτέζα.

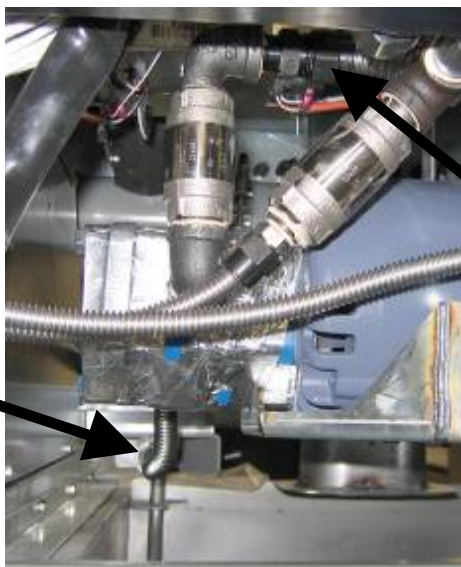
Αποσυνδέστε τα flexline που υποδεικνύονται από τα βέλη.

2. Αποσυνδέστε τη φριτέζα από την τροφοδοσία ηλεκτρικού ρεύματος και επανατοποθετήστε την έτσι ώστε να αποκτήσετε πρόσβαση στο μπροστινό και πίσω μέρος της.
3. Αποσυνδέστε το flexline που καταλήγει στην πολλαπλή επιστροφής λαδιού στο πίσω μέρος της φριτέζας, καθώς και το flexline αναρρόφησης της αντλίας στην απόληξη της σύνδεσης του κάδου του φίλτρου (δείτε τη φωτογραφία στην επόμενη σελίδα).

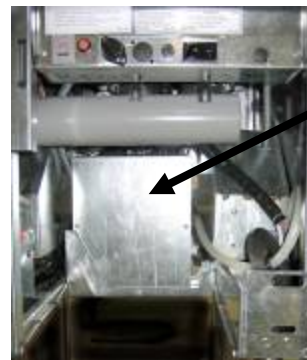
Η πλακέτα ΑΤΟ βρίσκεται εντός του κουτιού, πίσω από το JIB (δείτε την Εικόνα 1). Η πλακέτα ΑΤΟ λαμβάνει ισχύ από το δεξιό κουτί εξαρτημάτων. Το ρεύμα περνά μέσα από το μετασχηματιστή εντός του κουτιού ΑΤΟ και καταλήγει στην πλακέτα.

Αποσυνδέστε τη φριτέζα από την τροφοδοσία ηλεκτρικού ρεύματος. Εντοπίστε το κουτί ΑΤΟ (δείτε την Εικόνα 1 στη σελίδα 12), πίσω από το JIB (Jug In Box). Αφαιρέστε το κάλυμμα για να αποκτήσετε πρόσβαση στους μετασχηματιστές, το ρελέ και την πύλη LON (εάν υπάρχει) (δείτε την Εικόνα 2). Σημειώστε τη θέση και αφαιρέστε τα όποια καλώδια ή δέσμες καλωδίων. Αφότου έχει αφαιρεθεί η πύλη LON, η πλακέτα ΑΤΟ καθίσταται ορατή (δείτε την Εικόνα 3). Αντικαταστήστε το ελαττωματικό εξάρτημα και επανασυνδέστε όλα τα καλώδια ή τις δέσμες καλωδίων. Αντικαταστήστε το κάλυμμα. Αφού το έχετε αντικαταστήσει, **ΕΝΕΡΓΟΠΟΙΗΣΤΕ ΤΗΝ ΙΣΧΥ ΣΕ ΟΛΟΚΛΗΡΟ ΤΟ ΣΥΣΤΗΜΑ ΤΗΣ ΦΡΙΤΕΖΑΣ.**

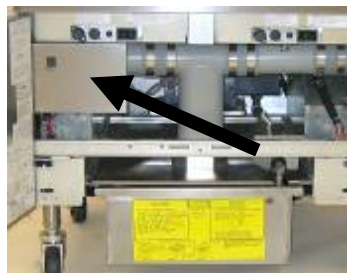
Ο ελεγκτής MIB βρίσκεται μέσα στον αριστερό θάλαμο (δείτε την Εικόνα 6). Υπό φυσιολογική λειτουργία, ένα κάλυμμα περιβάλλει τα στοιχεία ελέγχου του MIB και η λυχνία είναι ορατή. Το κάλυμμα είναι στερεωμένο με δύο βίδες torx. Υπό φυσιολογική λειτουργία, εμφανίζεται ένα "A" για την αυτόματη λειτουργία. Η πλακέτα ελέγχου MIB είναι χρήσιμη για διαγνωστικούς σκοπούς. Καθιστά εφικτή τη χειροκίνητη λειτουργία τόσο των ενεργοποιητών όσο και της αντλίας φίλτρου, χρησιμοποιώντας τον υπολογιστή M3000.

Εικόνα 6: Κάλυμμα ελεγκτή MIB.

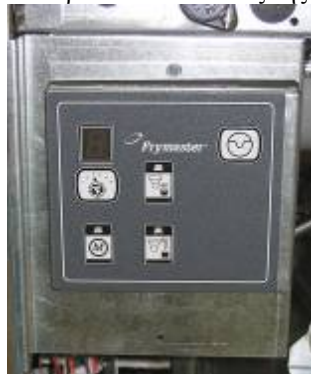
Εικόνα 11

Αποσυνδέστε τη φριτζά από την τροφοδοσία ηλεκτρικού ρεύματος. Αφαιρέστε τις βίδες τοιχ από το κάλυμμα του MIB για να αποκτήσετε πρόσβαση στην πλακέτα MIB (δείτε την Εικόνα 11). Αφαιρώντας τη βίδα, η πλακέτα MIB στρέφεται προς τα κάτω. Αφαιρέστε προσεκτικά τα βύσματα στο πίσω μέρος της πλακέτας (δείτε την Εικόνα 12) Αντικαταστήστε την με μία νέα πλακέτα MIB και εκτελέστε αντίστροφα τα παραπάνω βήματα για να την επανασυναρμολογήσετε. Αφού την έχετε αντικαταστήσει, **ΕΝΕΡΓΟΠΟΙΗΣΤΕ ΤΗΝ ΙΣΧΥ ΣΕ ΟΛΟΚΛΗΡΟ ΤΟ ΣΥΣΤΗΜΑ ΤΗΣ ΦΡΙΤΕΖΑΣ**. Δείτε την επόμενη ενότητα για την επαναφορά της ισχύος ελέγχου. Ελέγξτε τον αριθμό έκδοσης του λογισμικού και εάν είναι απαραίτητο αναβαθμίστε το. Εάν η ενημέρωση του λογισμικού είναι απαραίτητη, ακολουθήστε τις οδηγίες ενημέρωσης της ενότητας 1.15, μην αμελώντας να πατήσετε και να κρατήσετε πατημένο το κουμπί επαναφοράς του MIB για πέντε δευτερόλεπτα στο τέλος της ενημέρωσης του MIB.

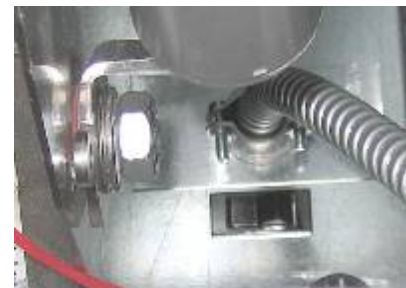
Εικόνα 14 (Πίσω όψη του κουτιού ελέγχου)

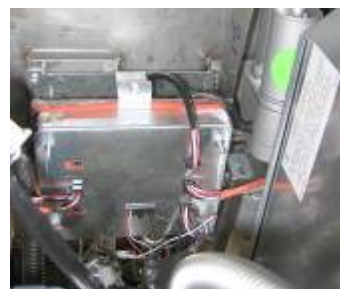
Εικόνα 13

Η πλακέτα AIF (Αυτόματο διακεκομμένο φιλτράρισμα) ελέγχει τους ενεργοποιητές που ανοίγουν και κλείνουν τις βαλβίδες αποστράγγισης και επιστροφής. Οι πλακέτες AIF βρίσκονται εντός προστατευτικού περιβλήματος, κάτω από κάθε κάδο (δείτε την Εικόνα 13).

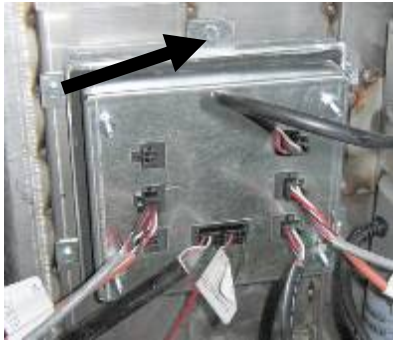
Εικόνα 14

Αποσυνδέστε τη φριτέζα από την τροφοδοσία ηλεκτρικού ρεύματος. Εντοπίστε την πλακέτα AIF που πρόκειται να αντικατασταθεί, κάτω από τον αντίστοιχο κάδο. Σημειώστε τη θέση και αφαιρέστε τις δέσμες καλωδίων. Η διάταξη της πλακέτας AIF συγκρατείται στη θέση της με μία βίδα στο μπροστινό μέρος της διάταξης (δείτε την Εικόνα 14). Αφαιρώντας τη βίδα, το μπροστινό μέρος της διάταξης απελευθερώνεται (δείτε την Εικόνα 15) και το πίσω μέρος σύρεται εκτός του βραχίονα που είναι προσαρτημένος στον κάδο (δείτε την Εικόνα 16). Πραγματοποιήστε τα παραπάνω βήματα με την αντίστροφη σειρά για την επανασυναρμολόγηση, διασφαλίζοντας ότι η νέα διάταξη AIF έχει περαστεί στη σχισμή στο πίσω μέρος του βραχίονα. Αφού έχει ολοκληρωθεί αυτή η διαδικασία, **ΕΝΕΡΓΟΠΟΙΗΣΤΕ ΤΗΝ ΙΣΧΥ ΣΕ ΟΛΟΚΛΗΡΟ ΤΟ ΣΥΣΤΗΜΑ ΤΗΣ ΦΡΙΤΕΖΑΣ**. Ανατρέξτε στην ενότητα 1.11.7 στη σελίδα 1-22 αναφορικά με την επαναφορά της ισχύος ελέγχου. Ελέγξτε τον αριθμό έκδοσης του λογισμικού και εάν είναι απαραίτητο αναβαθμίστε το. Εάν απαιτείται αναβάθμιση του λογισμικού, ακολουθήστε τις οδηγίες ενημέρωσης λογισμικού της ενότητας 1.15.
