**HANDLEIDING ONDERHOUD  
FRYMASTER BIGLA30 SERIE  
LOV™ GASFRITEUSE**

Dit toestelhoofdstuk moet worden  
ingevoegd in het friteusegedeelte van  
de *Toestelhandleiding*.

**\* 8196726 \*<sup>05/2015</sup>**

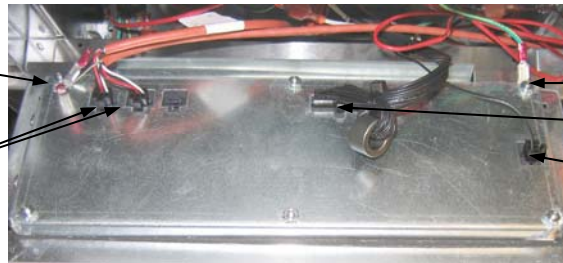
Communicatiedraden

Aardingsdraadterminal

20 pins koppelstuk

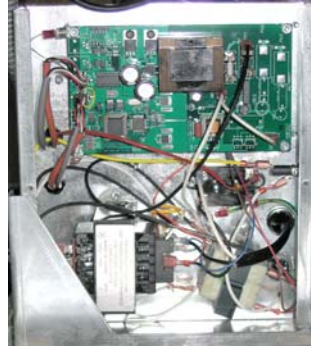
Afbeelding 2

Trek de stekker van de friteuse uit het stopcontact. Zoek de ATO-kast (zie afbeelding 1 op pagina 1-27) achter de JIB (Jug In Box). Verwijder het deksel om de transformators, relais en LON gateway (indien geïnstalleerd) bloot te leggen (zie afbeelding 2). Markeer en koppel draden of bedradingsbomen los. Zodra de LON gateway verwijderd is, is de ATO-plaat zichtbaar (zie afbeelding 3). Vervang het defecte onderdeel en sluit alle draden of bedradingsbomen opnieuw aan. Breng het deksel opnieuw aan. Na vervanging, **SCHAKEL STROOM IN NAAR HET VOLLEDIGE FRITEUSESISTEEM**. Zie rubriek 1.14.6 om de stroomtoevoer te resetten. Controleer softwareversie en update de software indien nodig. Volg de instructies om de software te updaten in rubriek 1.18 als een update noodzakelijk is.

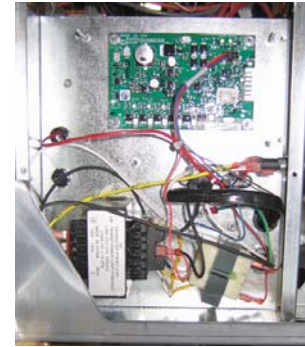
Afbeelding 3

Druk op de TEMP-knop op een van de M3000 computers om de softwareversie van de ATO te verifiëren. Als de versie niet zichtbaar is, kan het zijn dat de ATO niet juist is aangesloten.

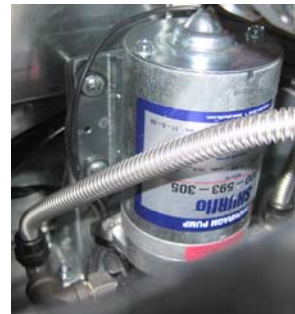
Afbeelding 4

Trek de stekker van de friteuse uit het stopcontact. Zoek de ATO-pomp (zie afbeelding 4), achter de ATO-kast. Markeer en koppel draden of bedradingsbomen los. Trek vanuit de onderkant aan de snelkoppelingen naar boven om de buizen vrij te maken (zie afbeelding 5). De buizen kunnen naar boven worden getrokken vanaf de pomp. Maak de vier moeren los die de pomp aan de pomplade vastmaken. Vervang het defecte onderdeel en voer bovenstaande stappen omgekeerd uit. Steek de stekker in het stopcontact na vervanging.

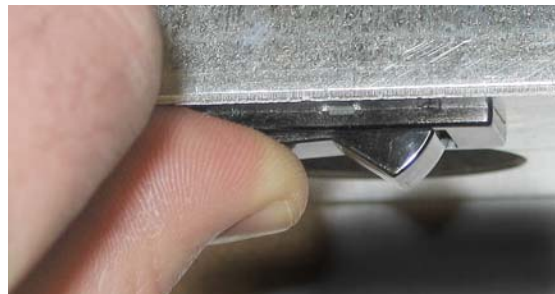
Afbeelding 14

De resetschakelaar voor de stroomtoevoer is een momentane wipschakelaar die zich onder de linkercontrolekast bevindt (zie afbeelding 14), die alle stroom naar alle computers en platen in de friteuse reset. Het is noodzakelijk om alle stroomtoevoer te resetten na het vervangen van een computer of plaat. Houd de schakelaar ten minste tien seconden ingedrukt terwijl u de stroomtoevoer reset om er voor te zorgen dat er geen stroom meer op de platen aanwezig is.

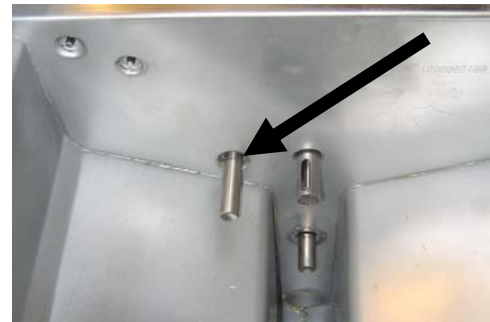
Afbeelding 25

De olieniveausensor is een apparaat dat wordt gebruikt om de voorkomen dat de vetpan droogkookt. De sensor lijkt op een bovenlimiet. De sensor wordt gevoed als de computer wordt aangezet. De sensor wordt verwarmd en detecteert de olie rondom. Tijdens filtratie als de olie wordt afgevoerd, bespeurt het het verschil tussen olie en lucht. Het wordt aangestuurd door een plaat die achter de interfaceplaat zit (zie afbeelding 26) en een apart eivormig plastic apparaat (zie afbeelding 27) dat aanvullende elektronica bevat. Wees voorzichtig als u werkt met de sensor, want de temperaturen kunnen oplopen tot 260°C.

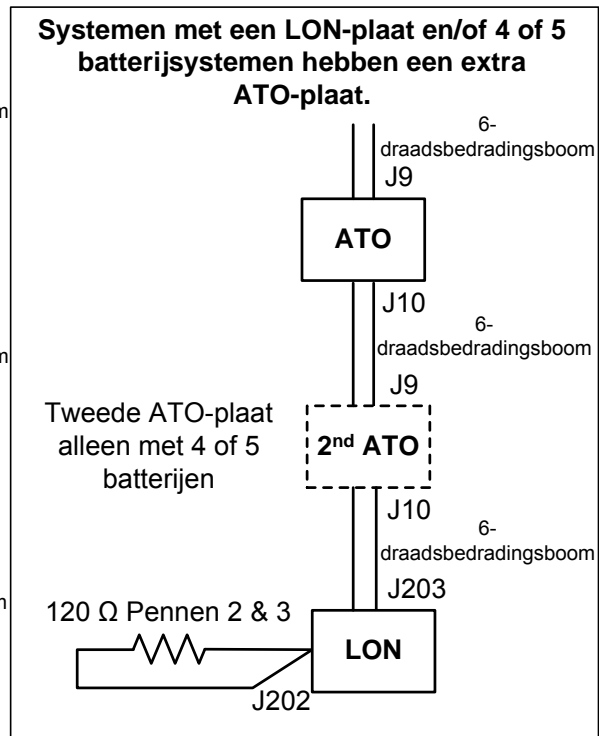
6-draadsbedradingsboom	1	Aarding		Zwart
	2	CAN Lo		Rood
	3	CAN Hi		Wit
	4	5VDC+	5VDC	Zwart
	5	24VDC	24VDC	Rood
	6	Aarding		Wit
