## FilterQuick Intuition®

### القلويات الكهربائية طراز MIE14 و FQIE30U LOV™

#### دليل التركيب والتشغيل والصيانة

رقم القطعة: FRY\_IOM\_8197944AR 07/2026  
تعليمات الترجمة الأصلية  
عربي/Arabic

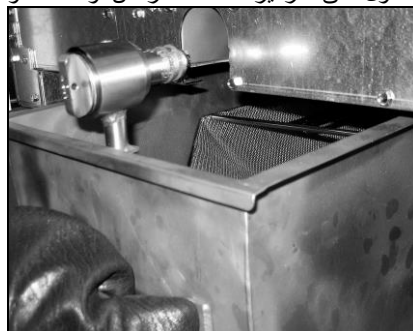
الشكل 11

1. اسحب وعاء الترشيح خارج الخزانة قليلاً، وانتظر حتى يتوقف التقطير قبل إخراج الوعاء بالكامل (كما هو موضح أدناه). ثم أزل صينية الفتات، وحلقة التثبيت، ووسادة أو ورق الترشيح، وشبكة الترشيح (انظر الشكل 11). قم بتنظيف جميع المكونات باستخدام محلول فائق التركيز متعدد الأغراض أو منظف وماء ساخن، ثم جففها جيداً.

يجب عدم إزالة غطاء الوعاء إلا لأغراض التنظيف، أو للوصول إلى الأجزاء الداخلية، أو للسماح بوضع وحدة التخلص من السمن (SDU) المصنعة قبل يناير 2004 تحت المصرف. توجد تعليمات التخلص من الجهاز في دليل وحدة التحكم Intuition.

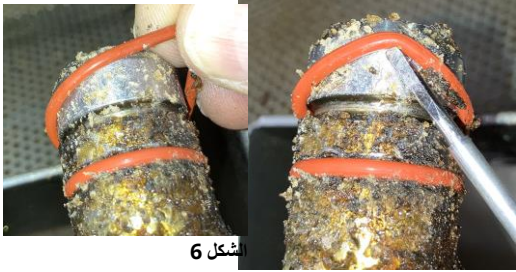
الشكل 5

لاستبدال الحلقات الدائرية، استخدم مفك براغي صغير ذي شفرة مسطحة لرفع الحلقة الدائرية، ونزع أنبوب السحب (انظر الشكل 5). تأكد من تنظيف المجرى وخلوه من الأوساخ. حرك الحلقة الدائرية الجديدة فوق الأنبوب حتى تنزلق داخل المجرى (انظر الشكل 6). قم بتشجيع الحلقات الدائرية الموجودة على أنبوب السحب باستخدام زيت بارد نقي.

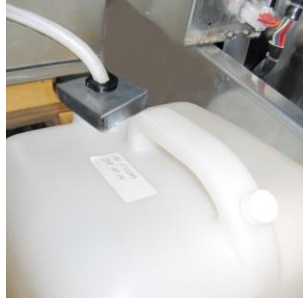
الشكل 2

تتميز قلايات FilterQuick™ Intuition MIE/G و FQIE/G، المُجهزة للاستخدام مع أنظمة الزيت السائب، بوجود خزان الزيت النقي مدمج يتم توفيره من قبل مورد الزيت النقي السائب. أزل الغطاء وأدخل الوصلة القياسية في الخزان بحيث يستقر الغطاء المعدني على حافة الخزان. يتم ضخ الزيت إلى داخل الخزان وخارجه عبر نفس الوصلة (انظر الشكل 2).

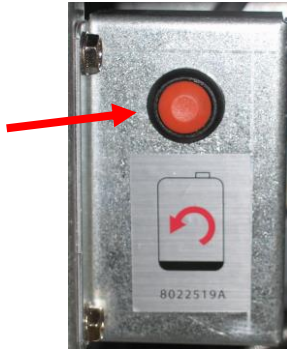
الشكل 3

\* **ملاحظة:** يستغرق الأمر حوالي اثنتي عشرة ثانية من لحظة الضغط على زر إعادة ضبط خزان تعويض الزيت حتى تبدأ مضخة الزيت النقي السائبة في العمل. قد يستغرق الأمر ما يصل إلى 20 ثانية قبل أن يبدأ مستوى خزان تعويض الزيت في الارتفاع. عادةً ما يستغرق ملء الخزان حوالي ثلاث دقائق. يستغرق ملء حوض القلي المقسم حوالي دقيقة واحدة، بينما يستغرق ملء حوض القلي الكامل دقيقتين.
