Boletín de servicios

**Asunto: Corrosión de las varillas de chispa
piloto
Modelos: Freidoras de tubo Frymaster/Dean
Fabricadas con números de serie del 2105 al
2302.**

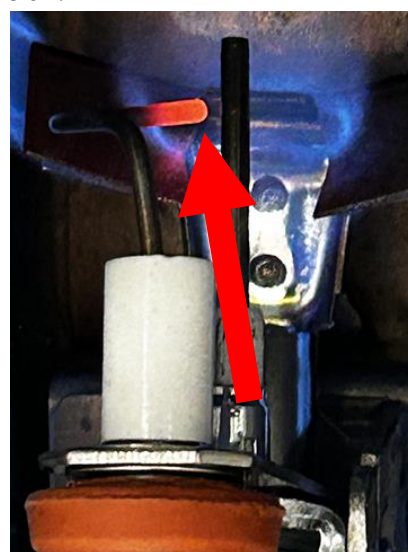
Figura 4

Se muestra un buen piloto (ver Figura 4) a modo de comparación. Tendrá una zona naranja más definitiva. Puede que sea necesario quitar el protector térmico para ver la varilla de chispa.
