説明書

件名: 8263628 -- ソフトウェアアップデートキット説
明書 対象モデル: LOV-T 日本フライヤー

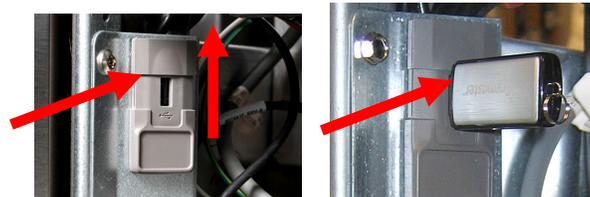
4. **USBを挿入します。USBポートは、一番左のキャビネットの左側にあります。カバーを上をスライドさせてUSBポートを出します (右の写真を参照)。**

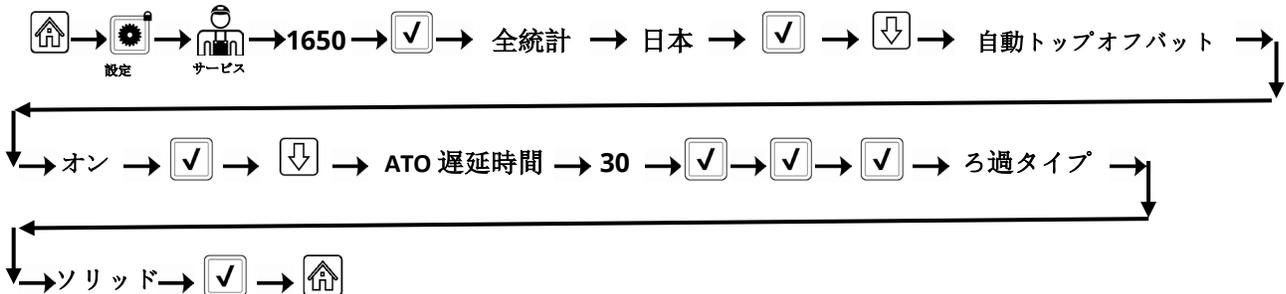
フライヤーシステムが一斗缶の トップオフ とともに自動再使用を利用している場合は、更新後に以下の設定を確認してください。

これららの設定は、更新が完了した後、各バットで設定および確認する必要があります。

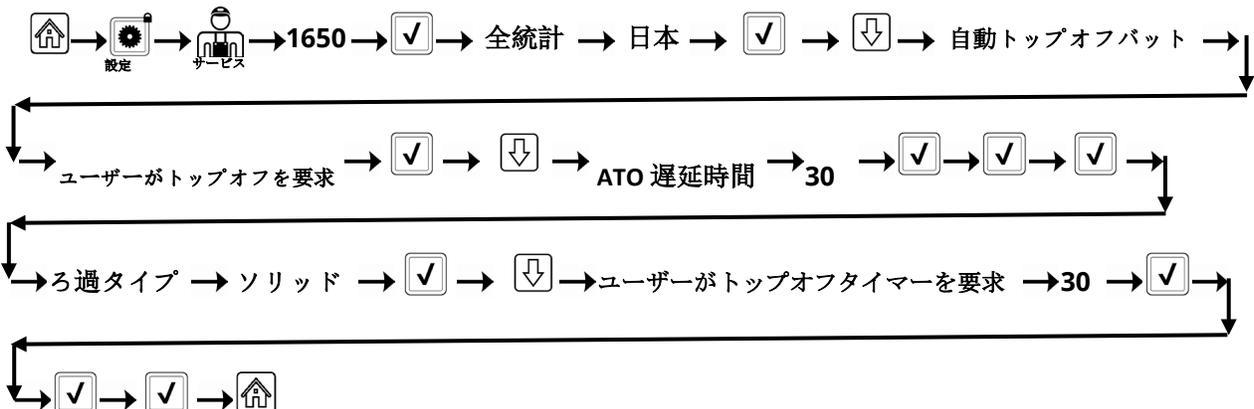
あなたのフライヤーシステムには、一斗缶が可能または自動 トップオフ システムを持っていない場合は、ユーザープロンプト トップオフ の更新後に次の設定を確認してください。
