# 説明書

件名: 8263628 -- ソフトウェアアップデートキット説明書  
 対象モデル: LOV-T 日本フライヤー

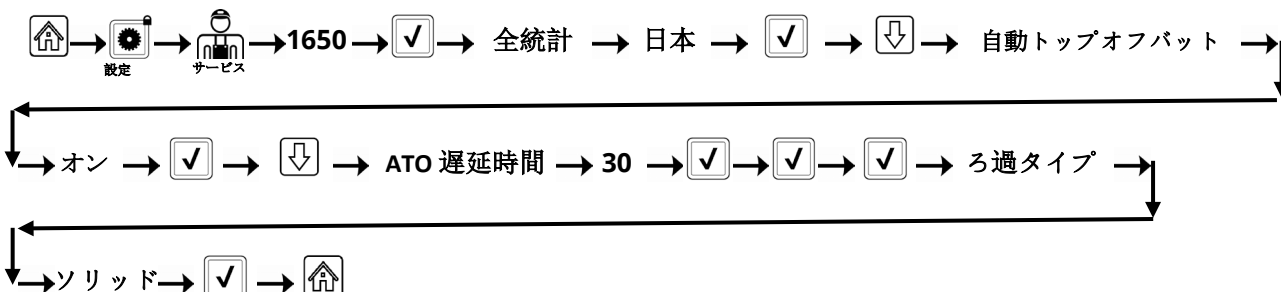
フライヤーシステムが一斗缶のトップオフとともに自動再使用を利用している場合は、更新後に以下の設定を確認してください。

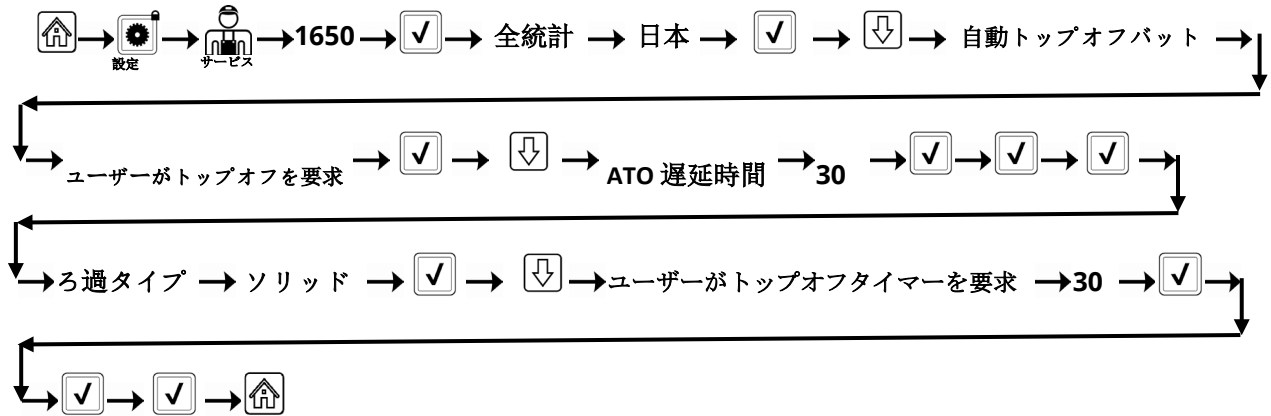
あなたのフライヤーシステムには、一斗缶が可能または自動 トップ オフ システムを持っていない場合は、ユーザープロンプト トップ オフ の更新後に次の設定を確認してください。
