# BIGLA30-T Series

## Gen III LOV™ 가스 튀김기

### 정비 설명서

부품번호: FRY\_SM\_8197720 08/2022

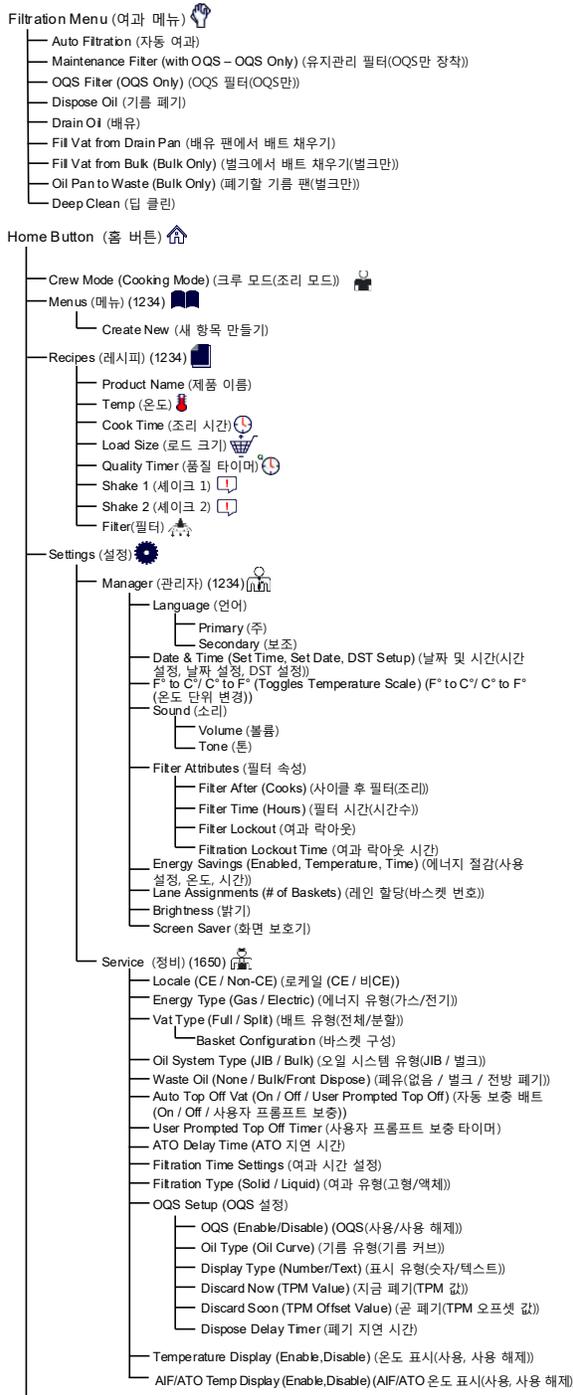
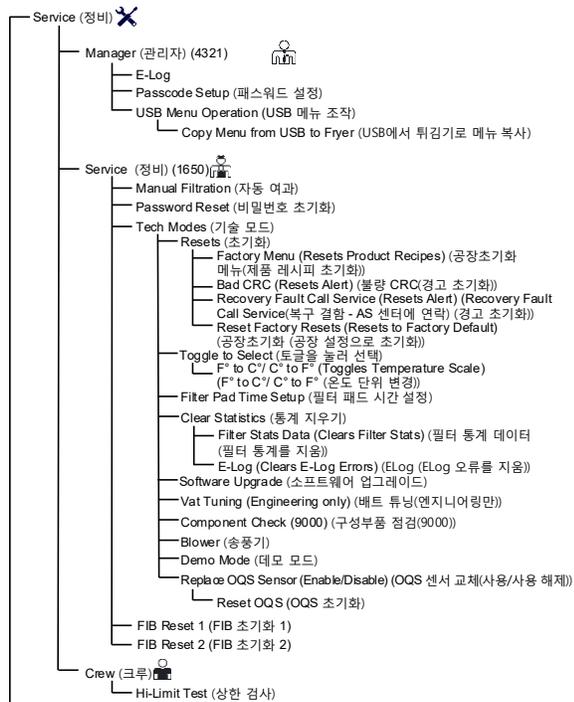
#### 1.1.1 M4000 메뉴 트리

아래 포함된 내용은 M4000 의 주요 프로그래밍 섹션, 그리고 컨트롤러에서 확인할 수 있는 헤딩의 순서입니다.

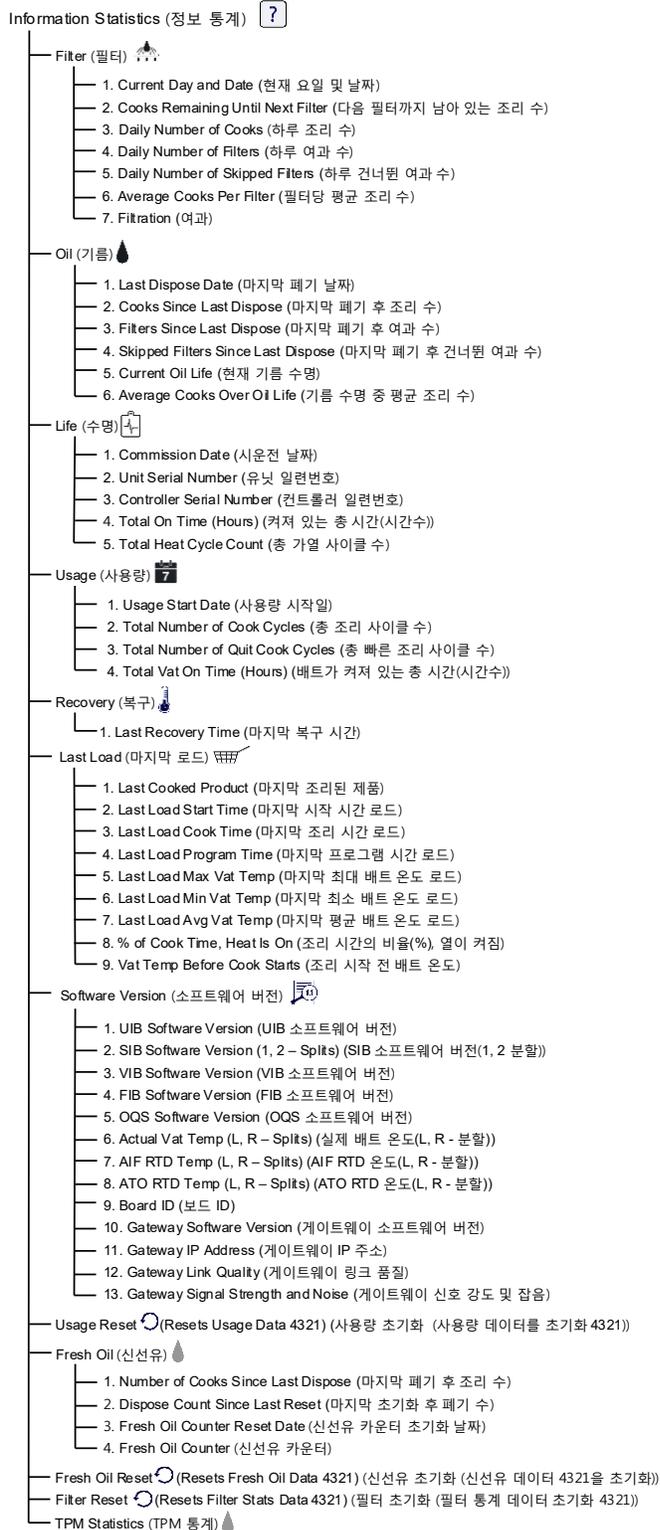
## 1.1.2 M4000 정보 통계 메뉴 트리

아래 포함된 내용은 M4000의 정보 통계, 그리고 컨트롤러에서 확인할 수 있는 헤딩의 순서입니다.

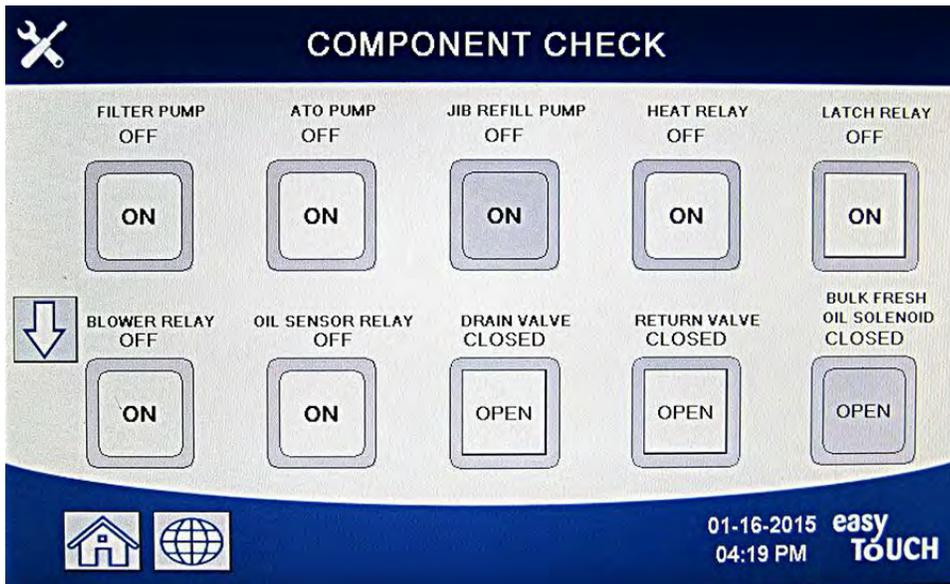
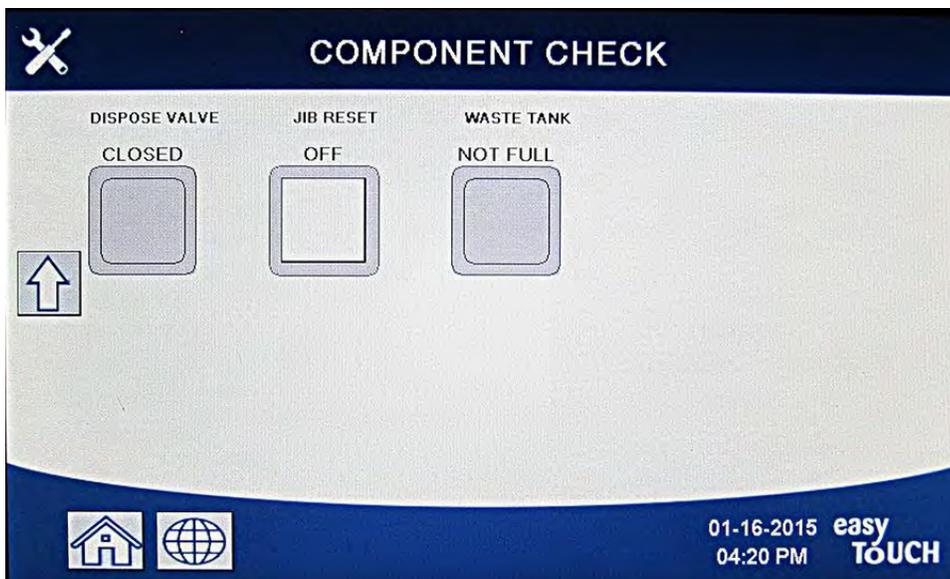
컨트롤러를 소프트 파워오프한 상태에서 HOME(홈) 버튼을 누릅니다. Service(정비) > Service(정비)를 차례로 선택하고 9000 을 입력한 후, Tech Modes(기술 모드)를 선택한 후, 아래로 스크롤 한 다음 Component Check(구성부품 점검)을 선택합니다.

구성부품 이름은 각 버튼 위에 있습니다. 구성부품의 상태는 기능 아래에 있습니다. 버튼을 누르면 버튼에 명시되어 있는 기능의 상태가 변경됩니다. 버튼에 음영이 적용되어 있으면 기능을 사용 설정하지 않는 한(벌크와 같이) 해당 기능을 사용할 수 없습니다. JIB 초기화 버튼과 Waste Tank full(폐유 탱크 가득 참)은 스위치 상태만을 표시합니다.

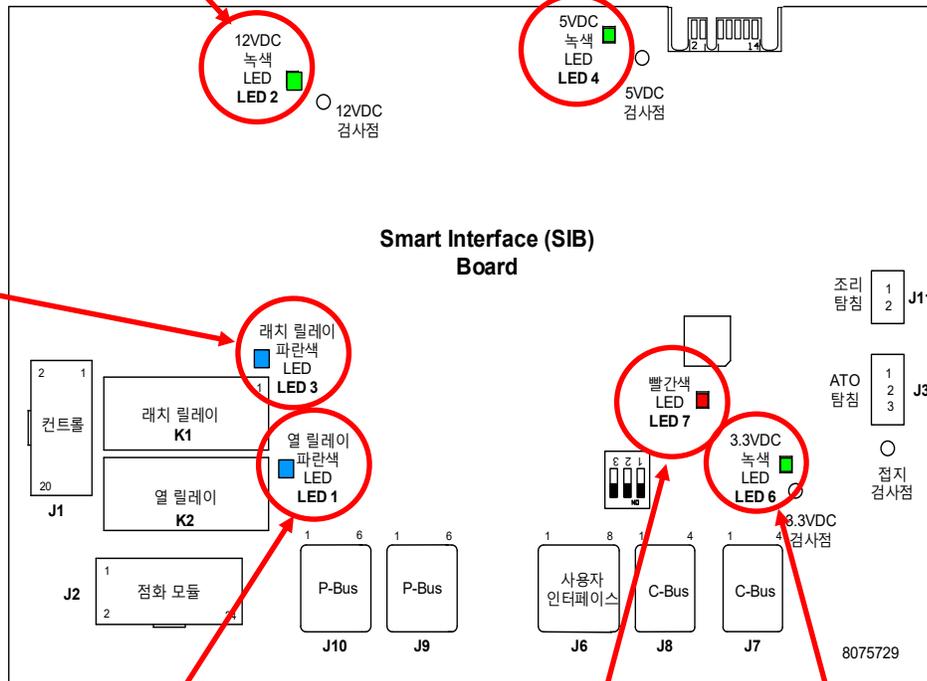
5VDC 는 항상 켜져 있고 밝아야 합니다. LED 가 흐릿한 경우 전압을 떨어뜨리는 어떤 요인이 있는 것입니다. 5VDC 회로상의 접지 단락은 LED 를 약하게 만듭니다.

UI 가 이 래치 릴레이에서 소프트 파워로 켜진 경우, 상한스위치가 닫힌 것을 확인하며 LED 가 먼저 켜집니다. 다음으로 송풍기가 켜져 공기 스위치를 검사합니다. 이 릴레이는 진정한 래치 회로이며 파손되거나 꺼지는 경우, 열 릴레이도 꺼집니다.

UI 가 열을 요청하는 경우, 이 LED 는 래치 릴레이가 잠기고 공기 스위치가 검사된 다음에만 켜집니다. 이 LED 는 열을 요청하며 꺼졌다가 켜집니다.

깜빡이는 빨간 LED, (심박). 이 LED 는 보드에 전원이 들어와 있을 때 항상 깜빡이고 밝아야 합니다. 흐리거나 꺼진 다른 녹색 LED 는 이 LED 를 꺼지게 만듭니다.

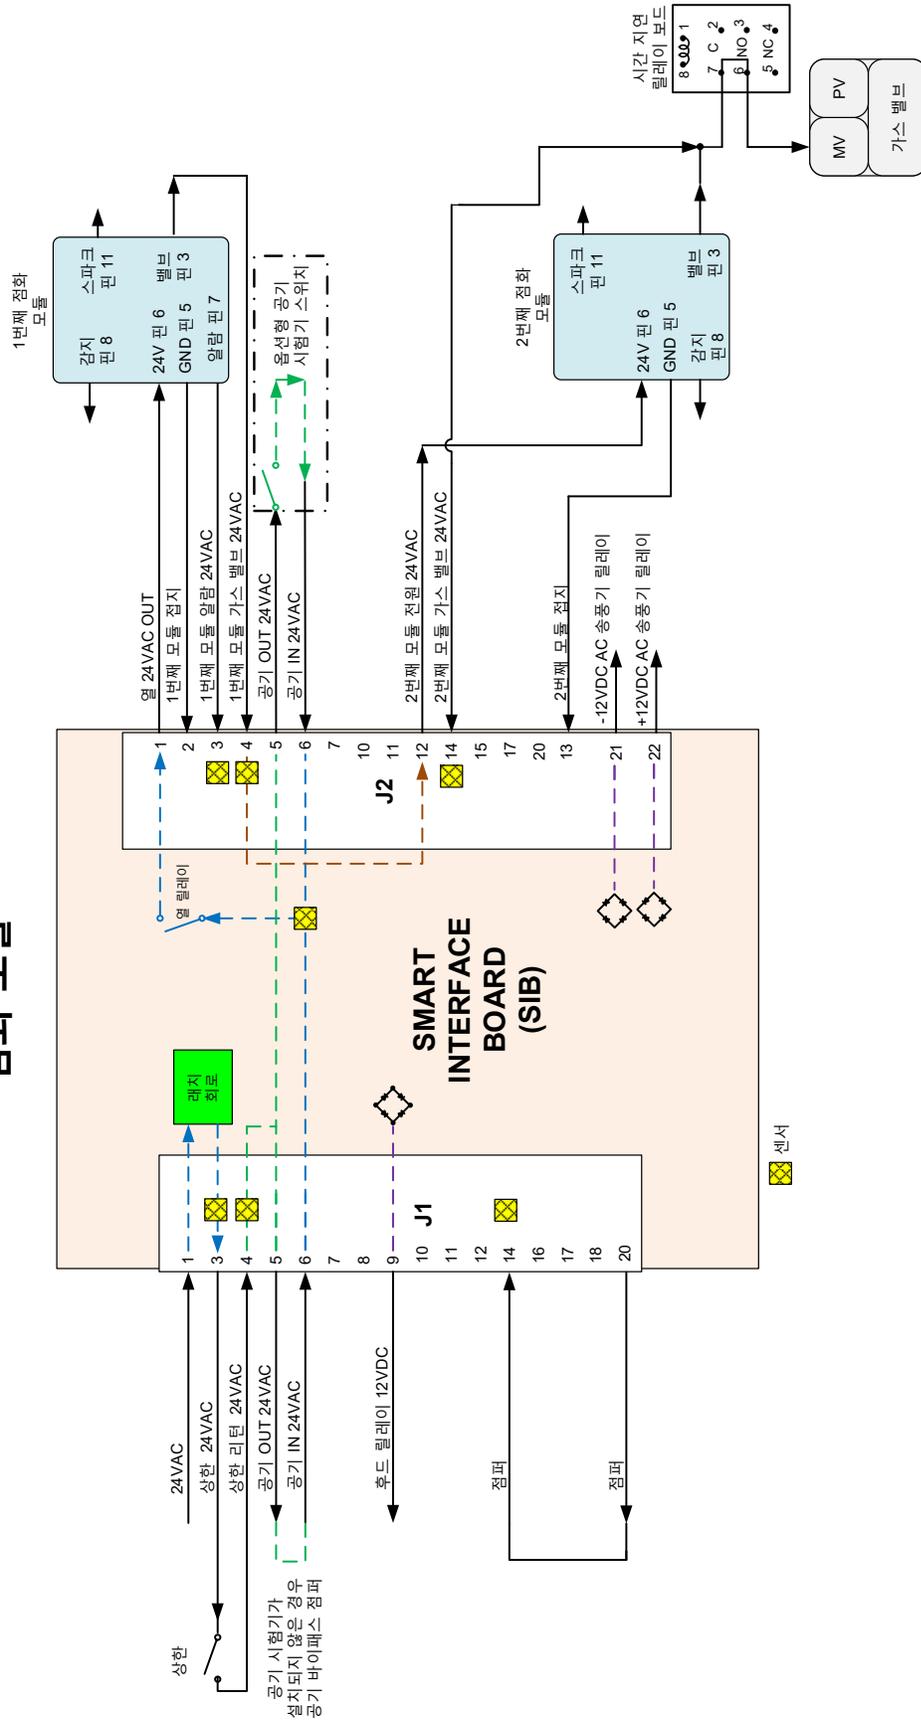
### 1.8.1 SIB 보드 배선 계획 및 배선 방법

## 폴 배트 2개 싱글 스파크 접화 모듈

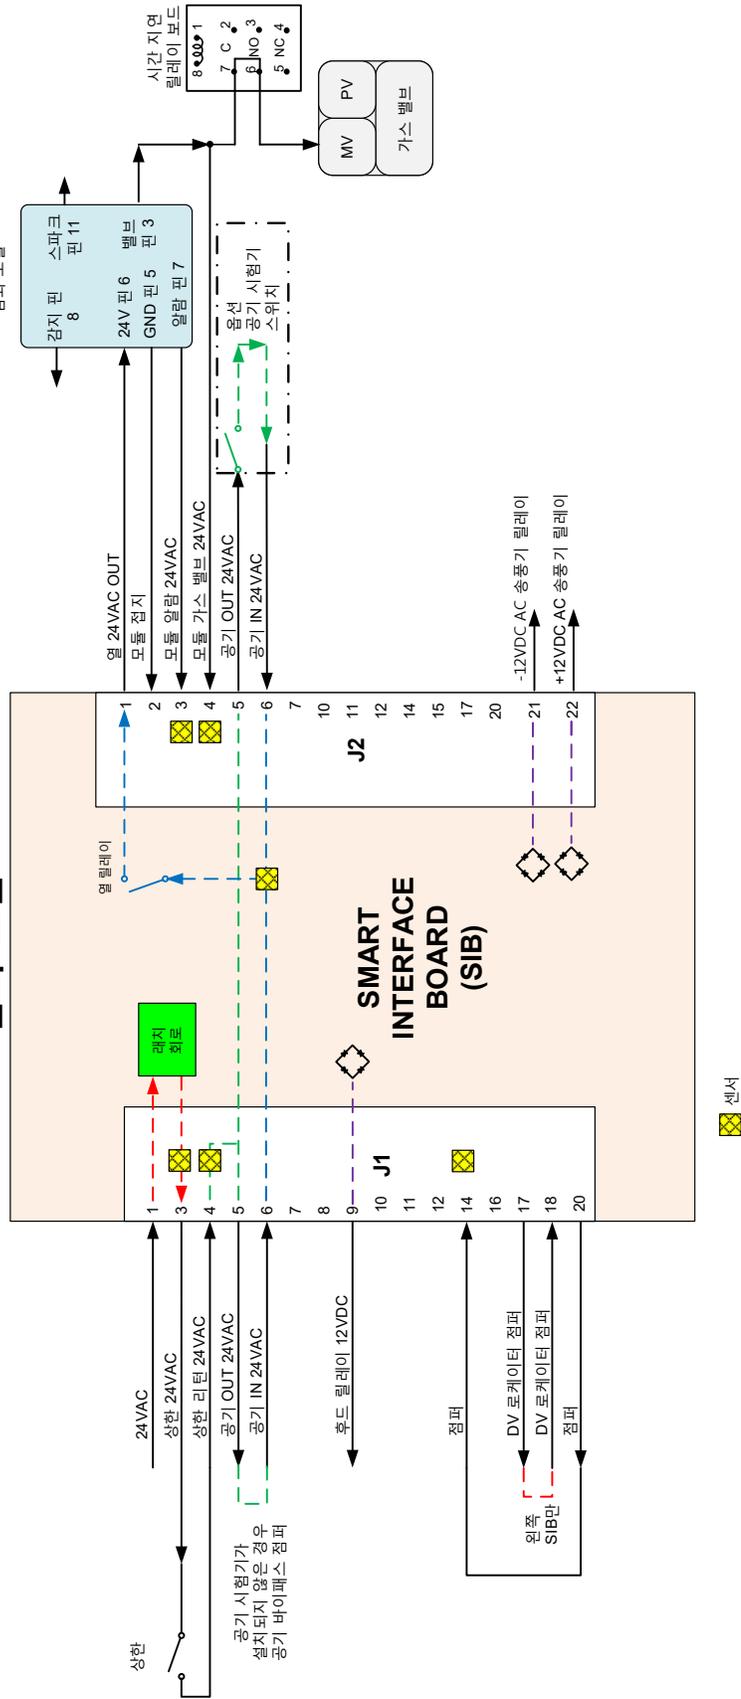
# 1.8.2 SIB 보드 배선도와 배선 목록

## 분할 배트 단일 스파크 점화 모듈

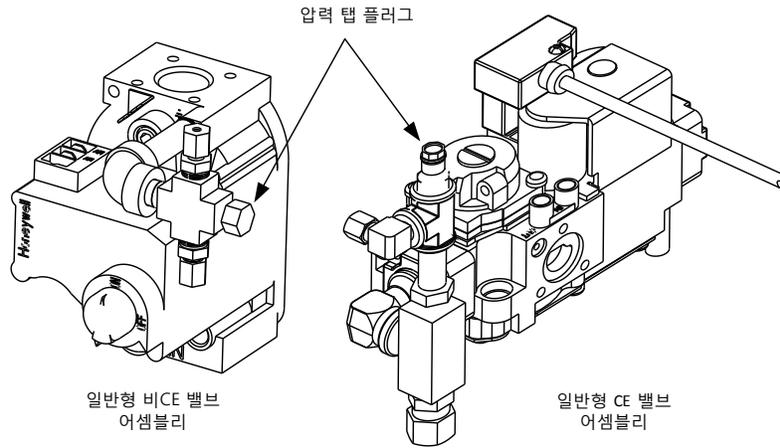
2. 압력 탭 플러그를 가스 밸브 어셈블리에서 제거합니다.

3. 가스압력 측정 장치를 위한 피팅을 압력 탭 홀에 삽입하십시오.
4. 비 CE 튀김기만, 가스 밸브를 ON(켜짐) 위치에 놓으십시오
5. 튀김기 전원 스위치를 ON(켜짐) 위치에 놓으십시오. 버너가 켜지고 적어도 1 분 동안 서서히 가열되었을 때, 가스 압력 판독값을 다음 페이지에 있는 해당 표의 해당 가스에 대한 압력에 비교합니다. 다음 페이지의 표에는 이 장비와 함께 사용될 수 있는 가스 유형 각각에 대한 버너 매니폴드 가스 압력이 열거되어 있습니다.
6. 버너 가스 압력을 조절하려면 가스 밸브 조절장치에서 제거하고 올바른 압력으로 조절합니다.

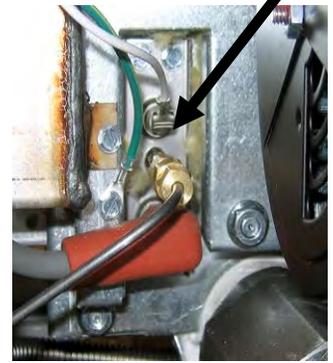
그림 1

버너 불꽃이 올바르게 조절되었을 때, Fenwal 모듈에는 2.0 $\mu$ A 에서 2.5 $\mu$ A 까지의 전류가 발생합니다. 락아웃은 Fenwal 모듈에서 0.5 $\mu$ A 또는 그 미만의 전류에서 발생할 수 있습니다. 불꽃 전류는 마이크로 암페어(NOT 밀리 암페어) 계량기를 점화장치에 있는 감지선과 직렬로 배치함으로써 측정됩니다. 다음과 같은 방식으로 측정합니다:

1. 컨트롤러 전원 스위치를 OFF(꺼짐) 위치에 놓으십시오.
2. 감지선을 버너 점화장치 중 하나에서 분리하여(그림 1 참조) 계량기의 양극 리드에 연결합니다. 계량기의 음극 리드를 감지선이 제거된 단자에 연결합니다.
3. 컨트롤러 전원 스위치를 ON(꺼짐) 위치에 놓아 버너를 켭니다. 프라이팟 온도가 93°C (200°F)에 도달한 후, 판독값을 점검하기 최소 1 분 전까지 기다립니다. **참고:** 유닛이 정상 작동 온도에 더 가까울 수록 판독값도 보다 정확해집니다.

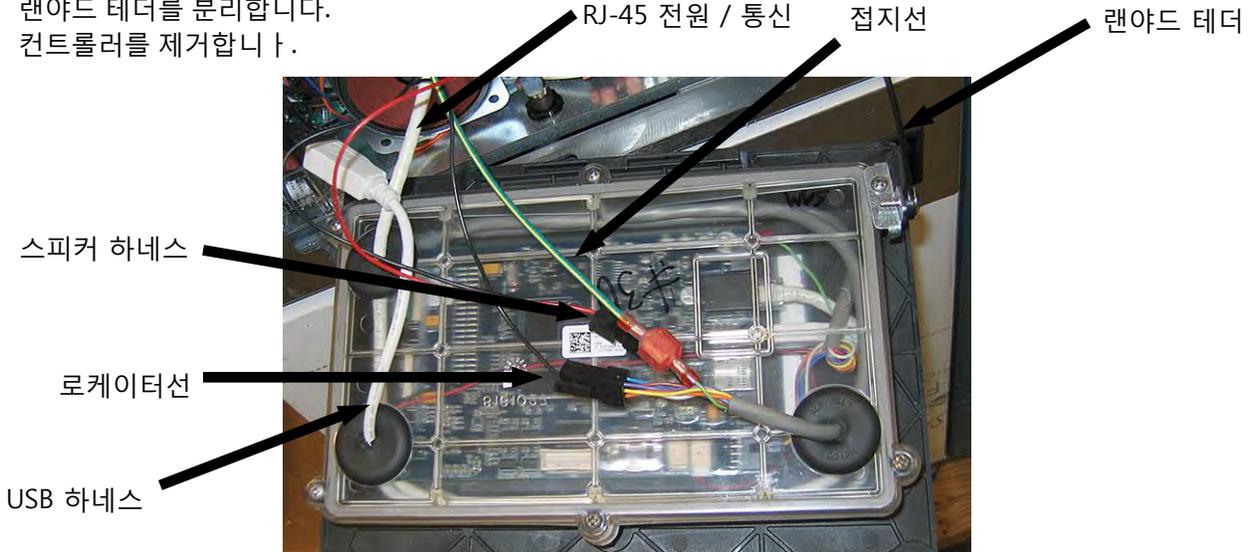
그림 2

1. 튀김기를 전원공급장치에서 분리합니다. 제어함 바닥에 있는 퓨즈는 개별 제어함으로부터 전원을 제거하기 위해 제거할 수 있습니다.
2. 컨트롤러는 위쪽 모서리에 있는 두 개의 나사로 고정되어 있습니다.
3. 컨트롤러의 위쪽 모서리에서 두 개의 나사를 제거합니다.
4. 컨트롤러를 위로 밀어올리면 상단으로부터 열립니다.
5. RJ45 케이블을 SIB 보드에서 먼저 분리합니다.
6. 다른 케이블을 컨트롤러 후면에 있는 커넥터로부터 분리하고, 나중에 재조립할 수 있도록 위치를 표시합니다.
7. 랜야드 테더를 분리합니다.
8. 컨트롤러를 제거합니다.

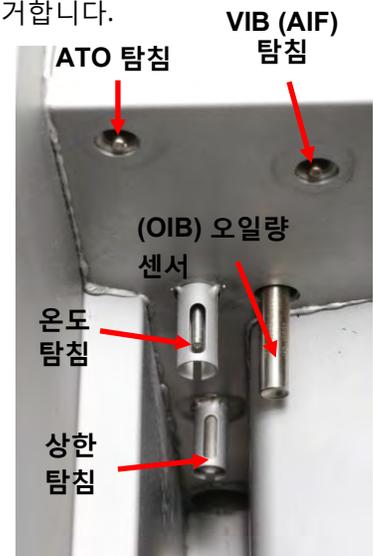
그림 4

- 전기공급장치에서 튀김기를 분리하거나 관련된 제어함의 바닥에서 퓨즈를 제거합니다.
- 제거하려는 탐침 또는 서모스탯의 높이 아래의 조리 오일을 배유합니다. 내부 배트 탐침을 제거하는 경우 단계 4 로 건너뛰거나, 다음 단계로 진행합니다.
- 외부 탐침을 제거하는 경우 측면을 제거하고 단계 6 으로 건너뛩니다.
- 송풍기를 제거합니다(섹션 1.14.7 의 그림 7 참조).
- 점화 모듈을 아래로 내립니다(섹션 1.14.5 의 단계 3 및 4 참조).
- 다음과 같이 구성부품 선을 분리합니다:
  - 온도 탐침 또는 ATO 탐침을 제거하는 경우, SIB 보드에서 플러그를 뽑습니다.
  - 상한 탐침을 제거하는 경우, 관련된 선을 찾아내 구성부품 상자 후방에 있는 상단 플러그를 분리합니다(그림 5 참조). 핀 푸셔를 이용하여 커넥터로부터 와이어를 밀니다.
  - OIB 센서 또는 VIB (AIF) 탐침을 교체하는 경우, VIB 보드에 있는 J1 커넥터의 플러그를 뽑습니다.
- 프라이팻에서 탐침 또는 서모스탯을 돌려 뽑니다.

8. Loctite® PST56765 관 나사산 실런트 또는 동등 제품을 교체 부품 나사산에 바르고 교체 부품을 프라이팻에 돌려 끼웁니다. ATO 또는 VIB 탐침을 교체하는 경우, 조이기 전에 **탐침이 배트의 측면과 같은 높이에 있는지 확인하십시오.** 구성부품을 180 p.s.i 의 토크로 조입니다.
9. 단계 1~7 까지를 거꾸로 실시하여 절차를 완료합니다.

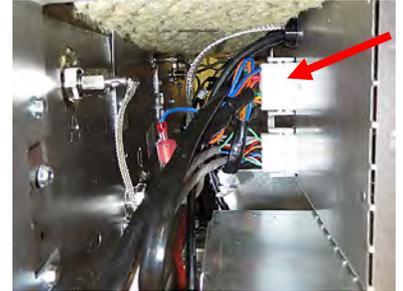
그림 5

1. 전기공급장치에서 튀김기를 분리하거나 관련된 제어함의 바닥에서 퓨즈를 제거합니다.
2. 분할 배트에서, 올바른 모듈을 제거하려면 송풍기를 제거해야 합니다.
3. 모듈 어셈블리를 프레임에 고정하고 있는 2 개의 상단 나사를 풀니다(그림 6 참조).
4. 후방 탭이 구성부품 상자의 바닥에서 떨어져 나와 아래로 내릴 수 있을 때까지 모듈을 구성부품 상자의 후방쪽으로 밀니다.
5. 모듈 하네스, 센서선, 스파크 케이블을 분리하여 모듈 어셈블리가 제거되도록 합니다.
6. 커버 플레이트를 제거하고 점화 모듈에서 전선을 제거하되, 다시 연결할 수 있도록 전선과 단자에 표시하거나 별도로 기록해둡니다.
7. 모듈을 플레이트에 고정하고 있는 너트를 제거합니다.
8. 절차를 거꾸로 실시하여 교체 모듈을 설치합니다.

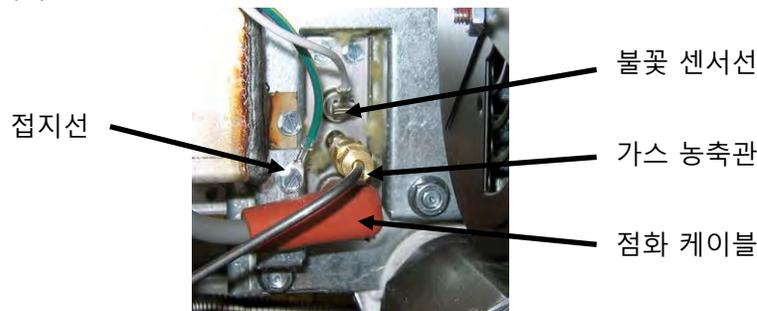
그림 7

1. 전기공급장치에서 튀김기를 분리하거나 관련된 제어함의 바닥에서 퓨즈를 제거합니다.
2. 푸시온 단자를 점화장치의 단자 탭에서 조심스럽게 잡아당겨 불꽃 센서선을 분리합니다(그림 7 참조). 점화기 종단 압축 피팅에서 가스 농축관을 분리합니다. 부트를 잡고 자신 쪽으로 부드럽게 당겨 점화장치로부터 점화 케이블을 분리합니다.

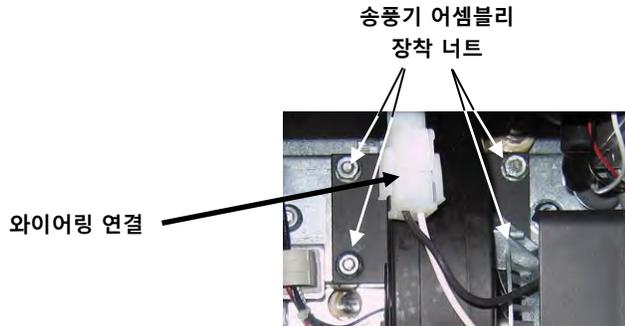
그림 8

1. 송풍기 와이어링 하네스를 분리하고(그림 8 참조), 송풍기 어셈블리 장착 너트를 제거하고, 튀김기에서 송풍기 어셈블리를 제거합니다. 모터를 청소하는 경우, 단계 2로 진행합니다. 그렇지 않은 경우, 교체 송풍기를 설치하고, 와이어링 하네스를 다시 연결한 후, 단계 6로 진행합니다.

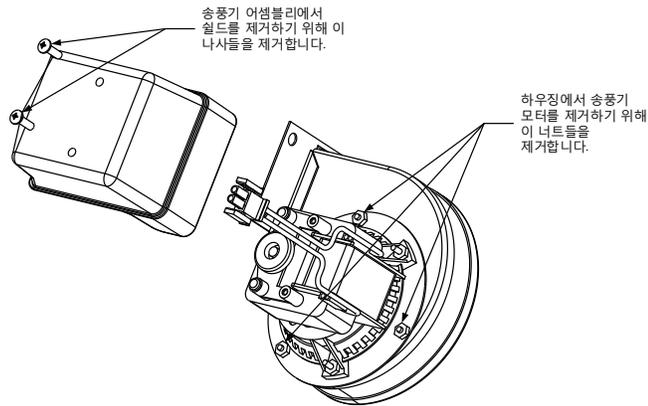
그림 9

2. 아래 그림처럼 송풍기 쉴드를 제거하고 송풍기 모터를 하우징에서 분리합니다(그림 9 참조).

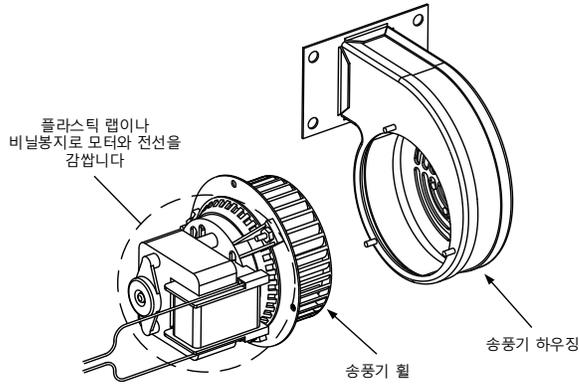
그림 10

3. 모터를 플라스틱 랩으로 감싸 물이 모터에 들어가는 것을 방지합니다(그림 10 참조). 탈지제나 세제를 송풍기 휠과 송풍기 하우징에 분무합니다. 5 분 동안 적셔진 상태로 둡니다. 뜨거운 수돗물로 휠과 하우징을 행구고 깨끗한 천으로 말립니다.

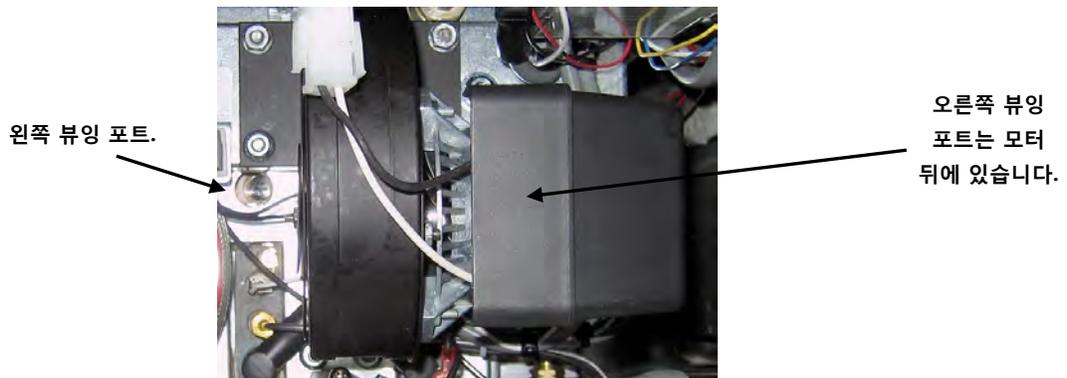
그림 11

4. 송풍기 모터 어셈블리에서 플라스틱 랩을 제거합니다. 송풍기 모터 어셈블리와 송풍기 하우징을 재조립합니다. 송풍기 휠을 재설치합니다.
5. 튀김기 안에 송풍기 어셈블리를 재설치하고 단계 1 에서 분리했던 와이어를 다시 연결합니다.
6. BIGLA30-T Series LOV™ 가스 튀김기 설치 및 작동 설명서의 섹션 3.1.2, 챕터 3 에 설명된 절차에 따라 튀김기를 점화합니다.
7. 버너가 최소한 90 초 동안 켜진 후, 연소 공기 송풍기의 각 측면에 위치한 버너 뷰잉 포트를 통해 불꽃을 관찰합니다(그림 11 참조).

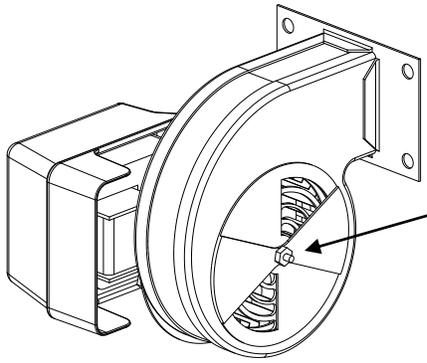
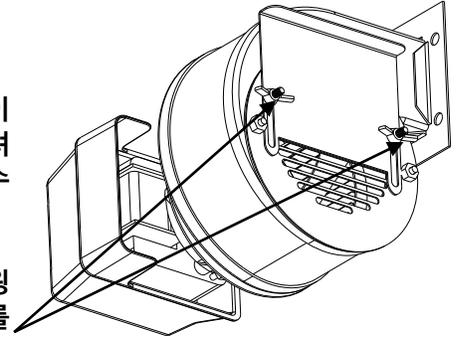
그림 12

모터 반대쪽의 송풍기 하우징 측면은 잠금 너트가 달린 셔터 플레이트입니다. 셔터가 움직일 수 있도록 너트를 충분히 풀고, 밝은 주황-빨간색의 불빛이 나올 때까지 흡기구가 열거나 닫히도록 셔터 위치를 조정 한 후, 셔터를 가볍게 잠급니다. 조심스럽게 셔터를 위치에 고정하고 잠금 너트를 조입니다(그림 12 참조).

비 CE 송풍기에서는 이 너트를 풀고 셔터를 돌려 흡기구를 열거나 닫을 수 있습니다.

CE 송풍기에서는 두 개의 링 너트를 모두 풀고 셔터를 밀어 흡기구를 조정합니다.

공기/가스 혼합물은 버너 매니폴드 압력이 페이지 1-14 의 해당 표에 맞고, 버너에서 밝은 주황-빨간색 불꽃이 발생하면 올바르게 조정된 것입니다. 파란 불꽃이 보이거나, 버너 전면에 검은색 점이 있으면 공기/가스 혼합물에 조정이 필요한 것입니다.

**참고:** 공기 셔터를 너무 많이 열면 휘파람 소리가 날 수 있습니다. 셔터는 1/3 이상 열어서는 안 됩니다.

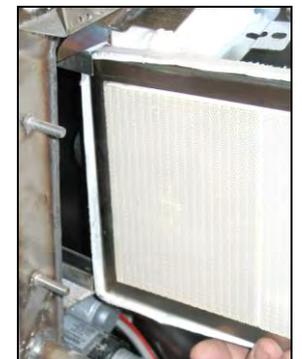
그림 15

18. 상단에서 시작하여 교체 버너를 레일로 조심스럽게 미끄러뜨리되, 이때 레일을 바닥에서 살짝 들어올립니다(그림 15 참조). 절연체가 찢어지거나 손상되지 않았는지 확인합니다.
19. 반대 순서로 절연체와 고정 플레이트를 재조립합니다.
20. 연도 수집기를 설치합니다.
21. 연도를 설치합니다.

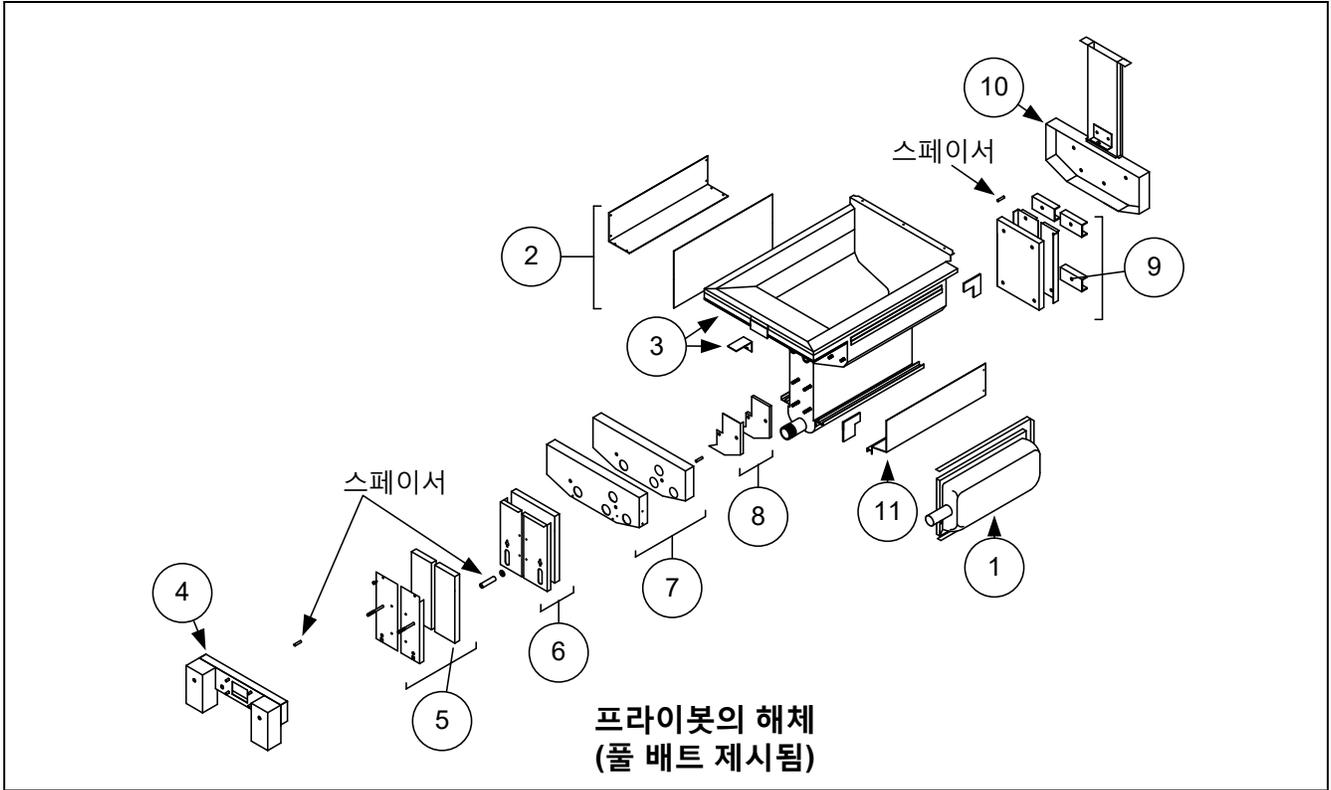
그림 20 재조립 도해는 페이지 1-27 을 참조하십시오.

1. 섹션 1.14.12 에 따라 프라이팻을 제거합니다.
2. 버너 어셈블리(1)를 제거합니다.
3. 절연체 리테이너와 블랭킷 절연체(2)를 제거합니다.
4. 위쪽 오일 구역 절연체 블랭킷과 위쪽 오일 구역 절연체(3)를 제거합니다.
5. 플레넘(4)을 제거합니다.
6. 전면 아래쪽 연소실 절연체 리테이너 및 절연체(5), 그리고 전면 아래쪽 연소실 내부 절연체 리테이너 및 절연체(6)를 제거합니다. **참고:** 풀 배트 유닛에는 투피스 절연체 리테이너와 절연체 구성부품이 있습니다. 듀얼 배트 유닛에는 원피스 구성부품이 있습니다.

7. 위쪽 연소실 절연체 리테이너와 절연체(7)를 제거합니다.
8. 내부 위쪽 연소실 절연체 리테이너와 절연체(8)를 제거합니다.
9. 후방 아래쪽 연소실 절연체 리테이너, 뒷판, 절연체(9)를 제거합니다. **참고:** 풀 배트 유닛에는 투피스 뒷판과 4 개의 리테이너가 포함되어 있습니다. 듀얼 배트 유닛에는 원피스 뒷판과 2 개의 리테이너가 포함되어 있습니다.
10. 연도 어셈블리(10)를 제거합니다.

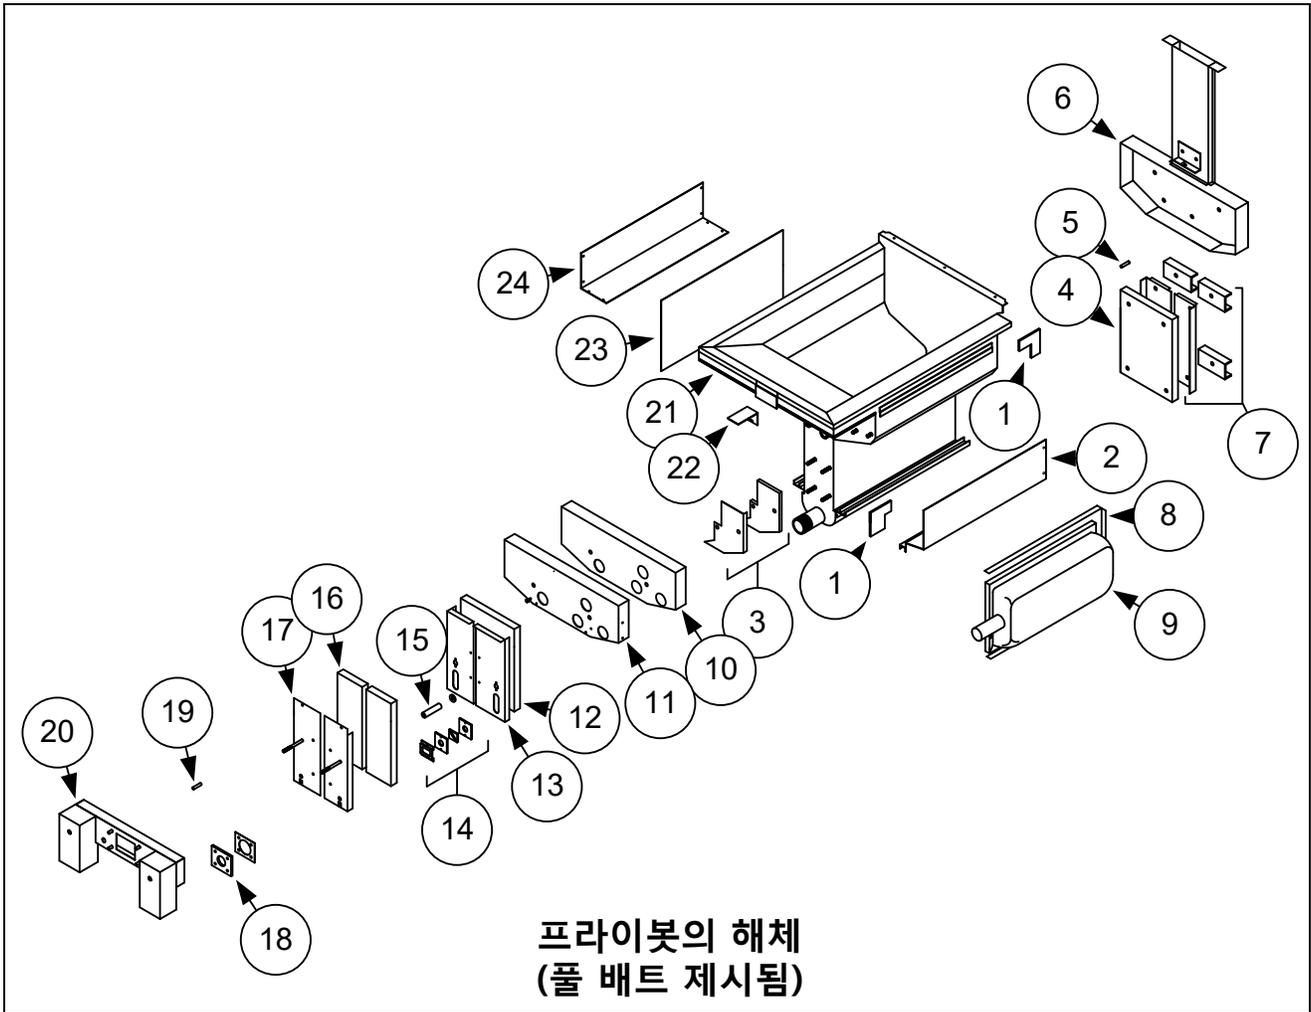
그림 21

33. 위쪽 오일 구역 절연체(21)를 상단 연소실 금속부 아래에 눌러서 설치합니다. 브래킷(22)과 ¼" 자동 태핑 나사로 절연체를 고정합니다.
34. 위쪽 버너 레일 블랭킷 절연체(23)를 설치합니다. 모든 과도한 절연체를 프라이팟의 상단 쪽으로 향하게 합니다. 위쪽 버너 레일의 바닥을 지나 돌출하지 않도록 합니다. 이 영역에 돌출부가 있으면 나중에 버너 교체가 어려워집니다.

35. 절연 트레이너(24)로 절연체를 덮고, ¼" 자동 태핑 나사로 고정합니다.
36. 나사산 위에 Loctite® PST56765 실런트 또는 동등 제품을 사용하여 탐침, 배유 밸브, VIB 보드, 액추에이터, 상한 서모스탯, 기타 관 피팅을 재설치합니다.
37. 추가 단계를 역순으로 실시하여 다시 조립합니다.

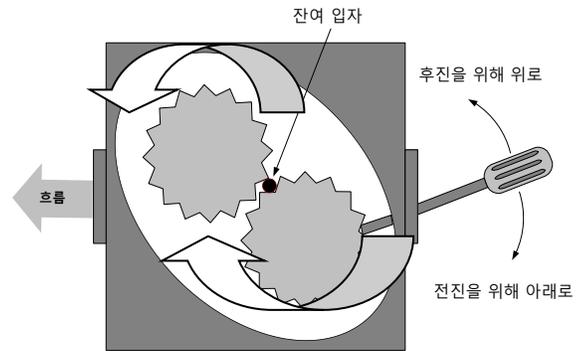
그림 25

1. 필터 시스템으로 가는 전원을 분리합니다.
2. 펌프에서 입력 배관을 제거합니다.
3. 드라이버를 사용하여 기어를 수동으로 돌립니다 (그림 25 참조).

내부 기름 흐름은 큰 화살표로 제시되어 있습니다.

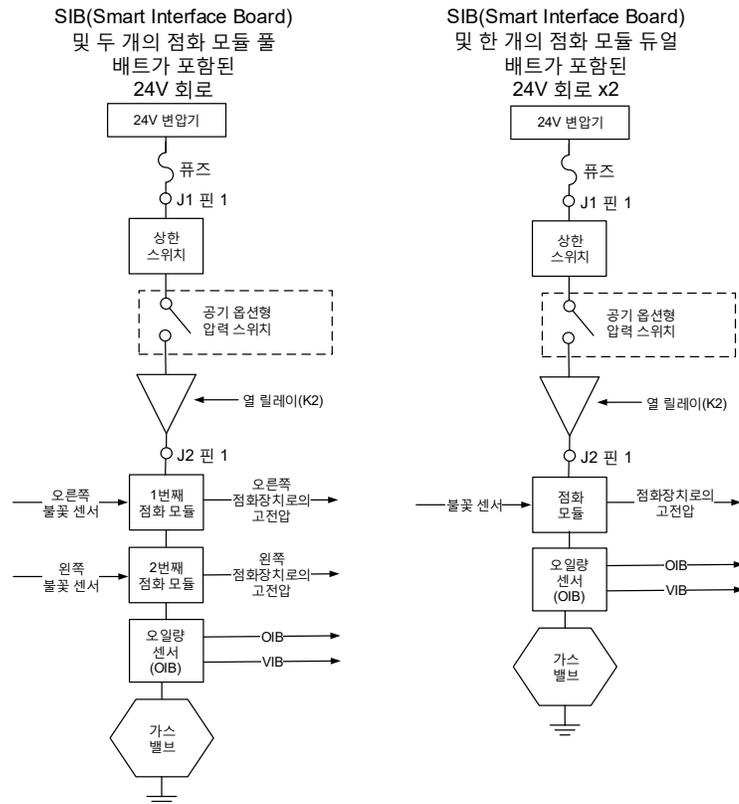
그림 26

- **24 VAC 가 인터페이스 보드 J1 핀 1 에 있음.**

1. 24 VAC 가 가스 밸브 메인 코일(MV 단자) 전체에 없는 경우, 가능한 원인은 개방된 상한 서모스탯 또는 인터페이스 보드와 가스 밸브 사이 고장난 와이어일 수 있습니다. 듀얼 배트 유닛에 있는 밸브를 모두 점검하십시오.
  - a. 상한 서모스탯의 연속성을 점검합니다. 0 인 경우 문제는 배선에 있는 것입니다.
2. J2 핀 1 에 24 VAC 가 있는 경우, 가능한 원인은 고장난 점화 모듈 또는 고장난 인터페이스 보드입니다. 의심스러운 모듈을 정상으로 확인된 모듈로 교체하여 원인의 범위를 좁혀나갑니다.
3. 24 VAC 가 가스 밸브 메인 코일(MV 단자) 전체에 있는 경우, 24 VAC 회로는 작동하고, 문제는 가스 밸브에 있을 수 있습니다. 듀얼 배트 유닛에 있는 밸브를 모두 점검하십시오.
4. LED 3 이 ON(켜짐) 위치에 있는 컨트롤러와 함께 계속 켜져 있지 않은 경우, 가능한 원인은 고장난 래치 릴레이입니다.
5. LED 1 이 ON(켜짐) 위치에 있는 컨트롤러와 함께 계속 켜져 있지 않고 가열을 요청하는 경우, 가능한 원인은 고장난 열 릴레이입니다.

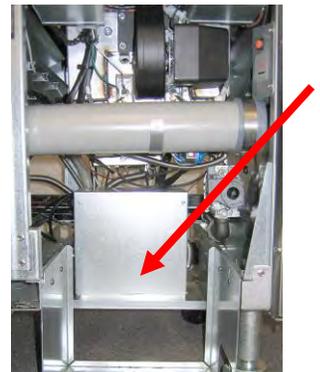
그림 29

FIB 보드는 상자 내부, 오른쪽 도어 뒤에 있습니다(그림 29 참조). FIB 보드의 전원은 FIB 상자 내 24 VDC 전원공급장치에서 공급됩니다. 24 VDC 전원공급장치 역시 전원을 공급하며, 전기는 FIB 보드를 지나 VIB 보드, 로터리 액추에이터, 그리고 보충 펌프로 진행합니다. VIB 보드 마이크로프로세서를 위한 전원은 SIB 에서 공급됩니다.

변압기 상자 내 24 VAC 변압기는 FIB 상자를 지나 벌크 오일용 신선유 솔레노이드에 전원을 공급합니다.

튀김기를 전원공급장치에서 분리합니다. 오일 레저버 뒤에서 FIB 상자의 위치를 찾습니다(섹션 1.18 의 그림 29). FIB 상자의 커버를 제거하여 전원공급장치, FIB 보드, 옵션형 SUI 통신 보드를 드러냅니다(그림 32 참조). 모든 전선과 하네스에 표시하고 분리합니다. 고장난 구성부품을 교체하고 모든 전선과 하네스를 재부착합니다. 커버를 교체합니다. 교체한 후에는 **전체 튀김기의 전원을 껐다 켭니다**. 컨트롤 전원을 껐다 켜는 방법은 섹션 1.19.2 를 참조하십시오. 소프트웨어 버전을 점검하고 필요한 경우 소프트웨어를 업데이트합니다. 소프트웨어 업데이트가 필요한 경우 지침에 따라 섹션 1.23 의 소프트웨어를 업데이트합니다.

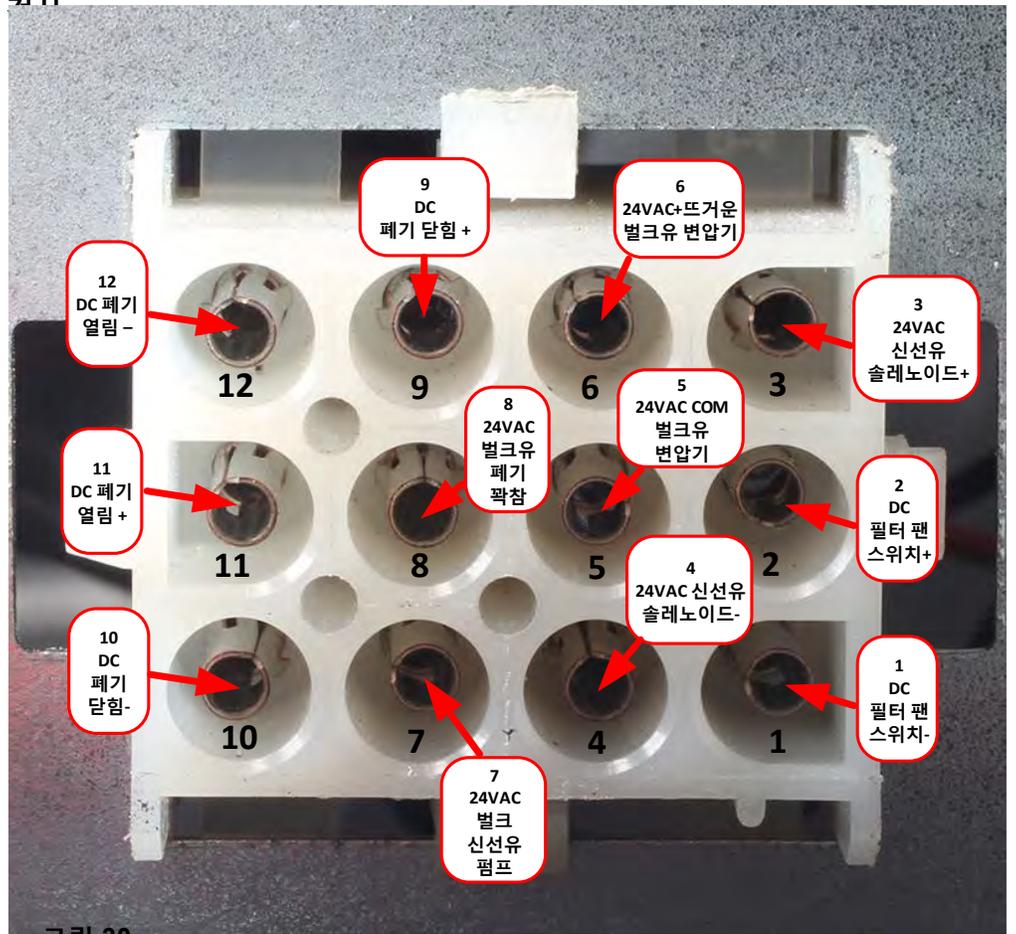
그림 30

#### 1.18.3.1 FIB (Filter Interface Board) 상자의 후면에 있는 12 개의 핀 커넥터 (C7)

이 검사 핀을 사용하여 이러한 검사점들을 쉽게 검사할 수 있습니다.

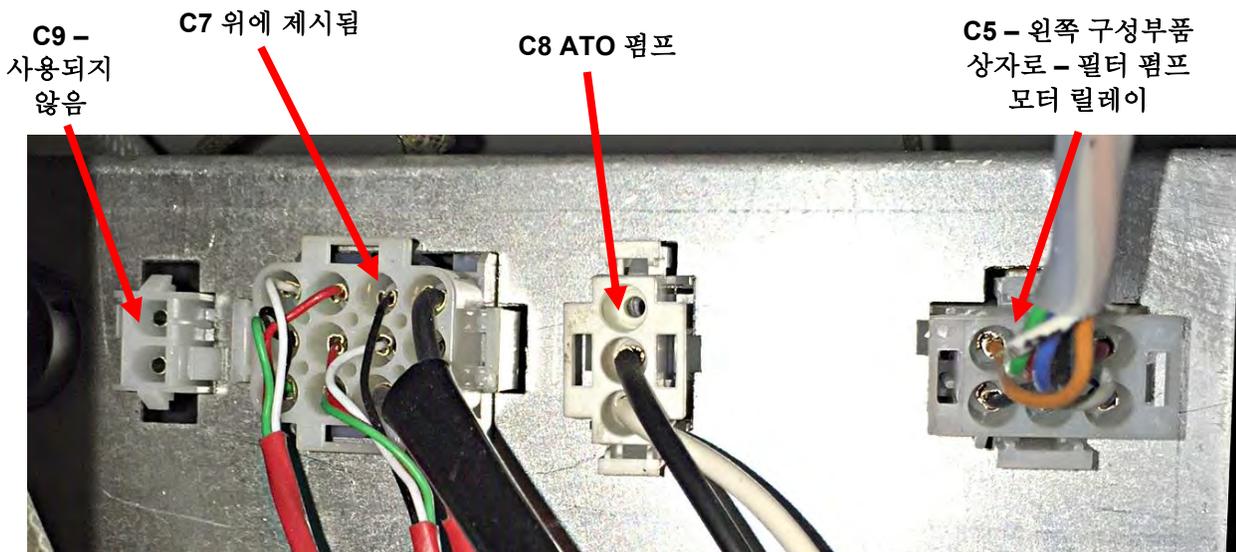
그림 31

#### 1.18.3.2 FIB (Filter Interface Board) 상자의 후면에 있는 연결

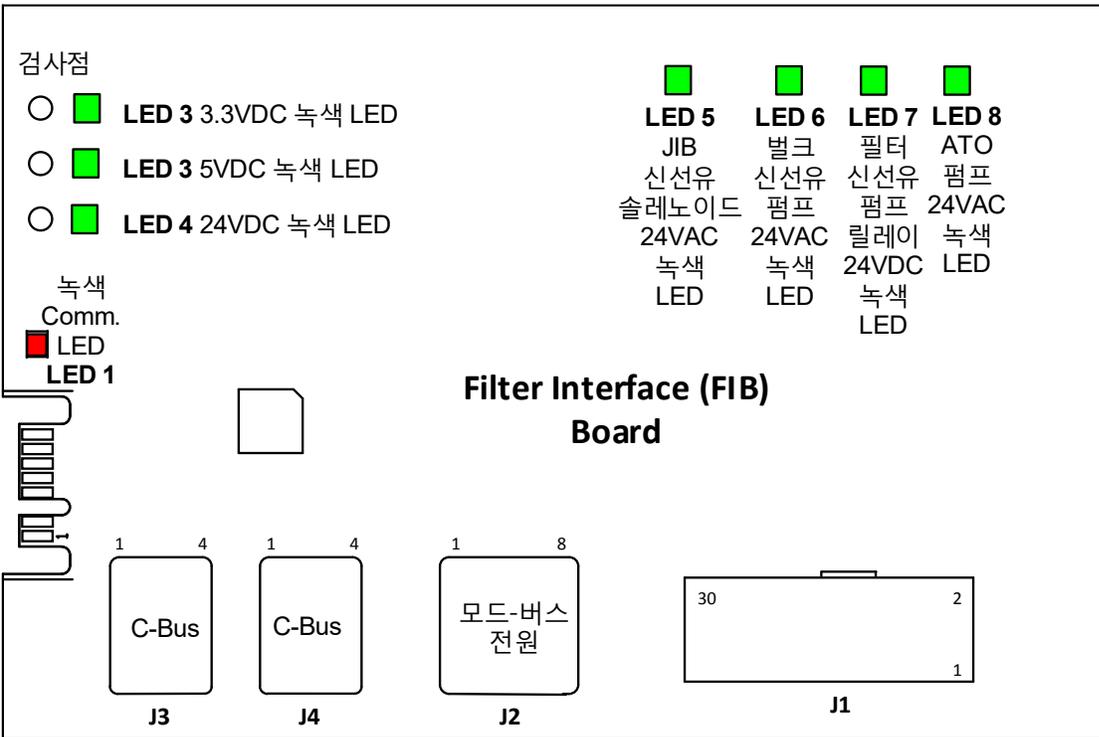
그림 32a

#### 1.18.5.1 FIB (Filter Interface Board) LED 및 검사점

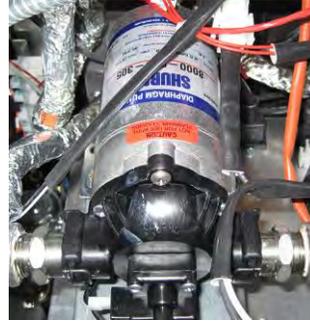
그림 33

튀김기를 전원공급장치에서 분리합니다. FIB 상자 뒤에서 ATO 펌프(그림 33 참조)의 위치를 찾아냅니다. 모든 전선과 하네스에 표시하고 분리합니다. 상단에서 빠른 분리를 내려 눌러 배관을 해제합니다(그림 34 참조). 배관은 펌프에서 잡아당길 수 있습니다. 펌프를 펌프 트레이에 고정하고 있는 4 개의 나사를 풉니다. 전기 연결을 분리합니다. 고장난 구성부품을 교체하고 위 단계를 거꾸로 실시합니다. 교체 후에는 전원을 다시 연결합니다.

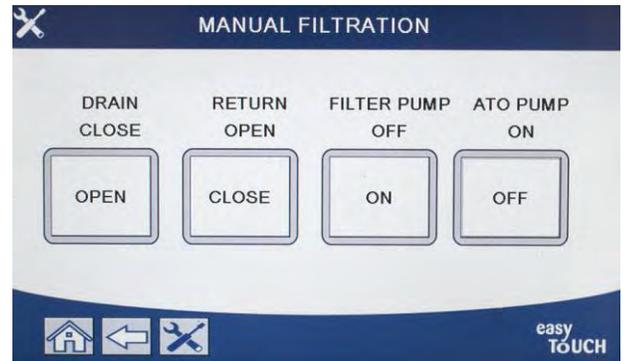
그림 35

1. Home(홈) 버튼을 누릅니다.
2. Service(정비) 버튼을 누릅니다.
3. 다시 Service(정비) 버튼을 누릅니다.
4. 1650 을 입력하고 확인 표시를 누릅니다.
5. Manual Filtration(수동 여과) 버튼을 누릅니다.

컨트롤러에는 밸브 및 펌프의 현재 상태가 제목 아래 표시됩니다(그림 35 참조). 버튼을 누르면 버튼 내 동작을 수행합니다.

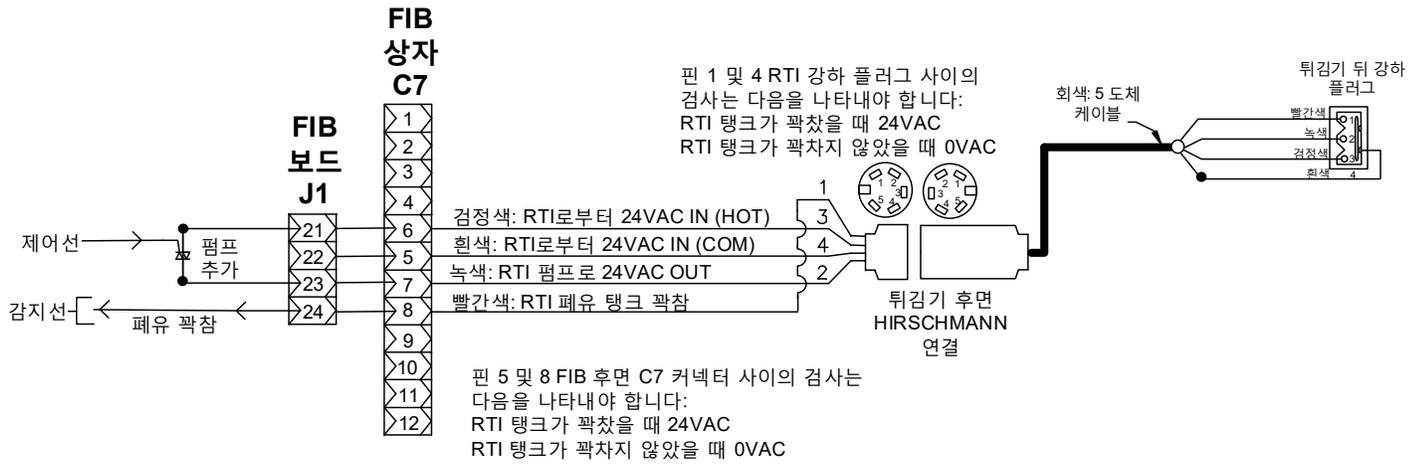
### 1.20.2 Bulk (RTI) LOV™ 와이어링

#### BULK OIL LOV-T WIRING

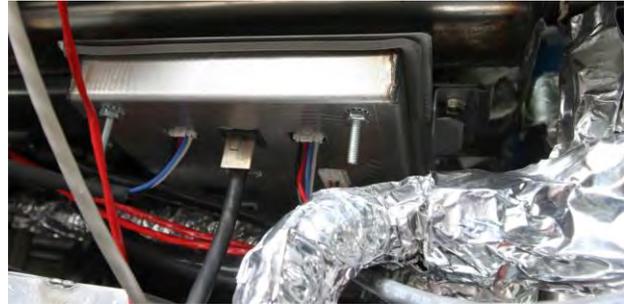
그림 39

VIB (Valve Interface Board)는 배유 및 리턴 밸브를 열고 닫는 액추에이터를 제어합니다. VIB 보드는 각 튀김기 아래 보호 하우징 내부에 위치하고 있습니다(그림 39 참조).

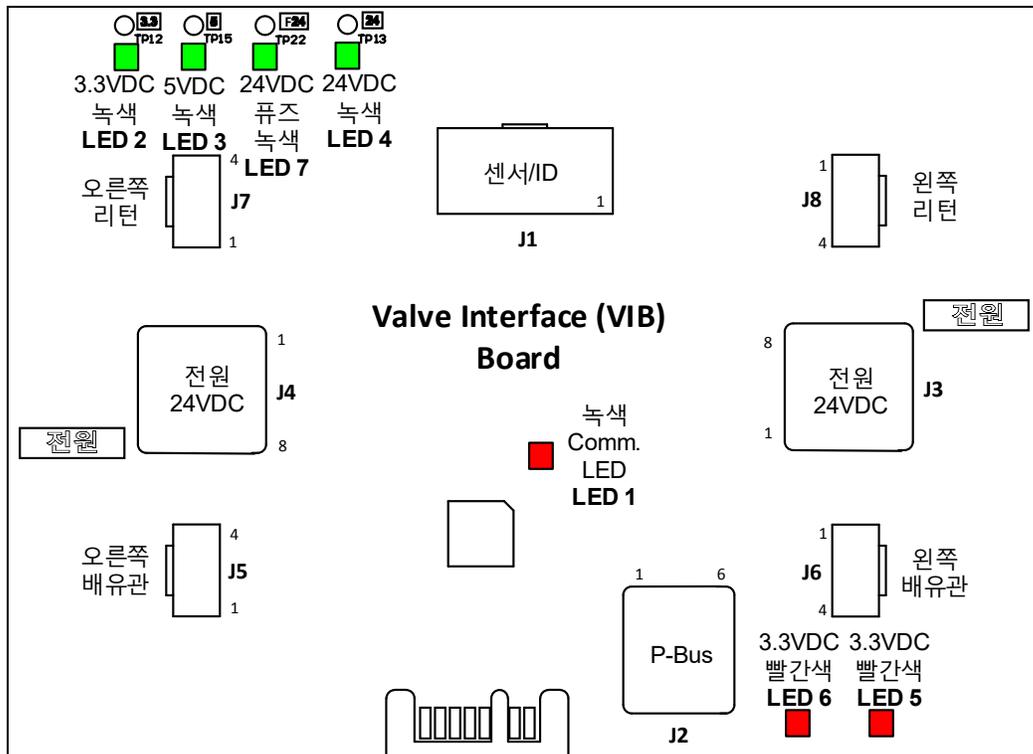
그림 40

### 1.21.0.1 VIB (Valve Interface Board) LED 및 검사점

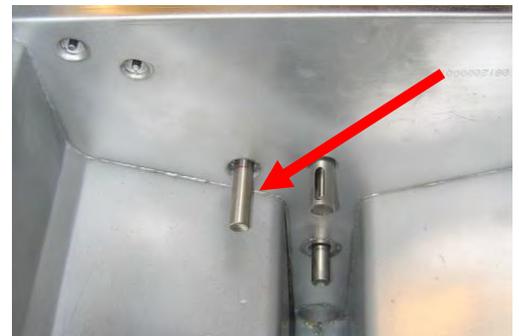
그림 44

오일량 센서는 프라이팟의 건식 연소를 방지하기 위해 사용하는 장치입니다(그림 44 참조). 이 센서는 상한 센서와 유사해 보입니다. 이 센서는 컨트롤러가 소프트 온으로 켜졌을 때 가압됩니다. 이 센서는 주변의 기름을 가열하고 감지합니다. 이 센서는 여과 중 기름이 배유되면, 기름과 공기 사이의 차이를 감지합니다. 이 센서는 인터페이스 보드(그림 45 참조) 옆에 위치한 보드, 추가 전자장치가 포함된 별도의 달걀 모양 플라스틱 장치(그림 46 참조)에 의해 제어됩니다.

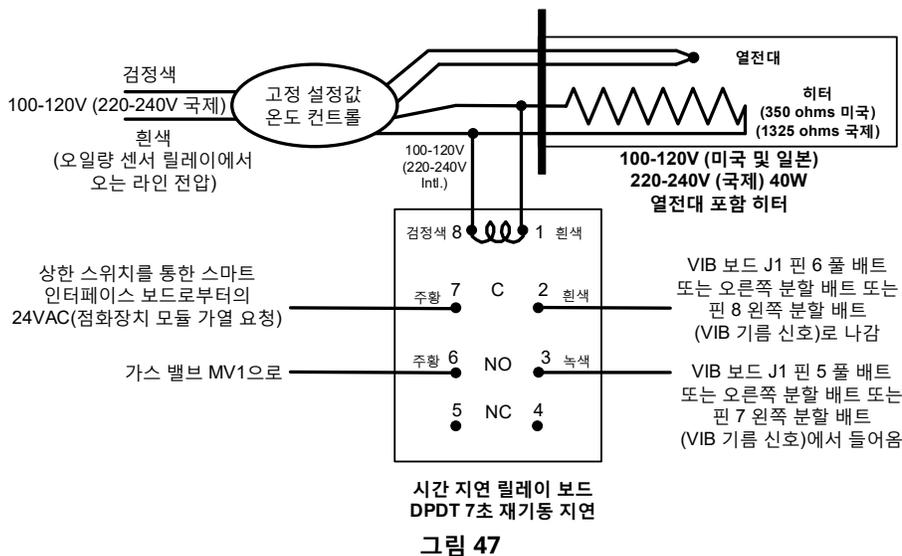
### 1.21.5.2 오일량 센서 도해

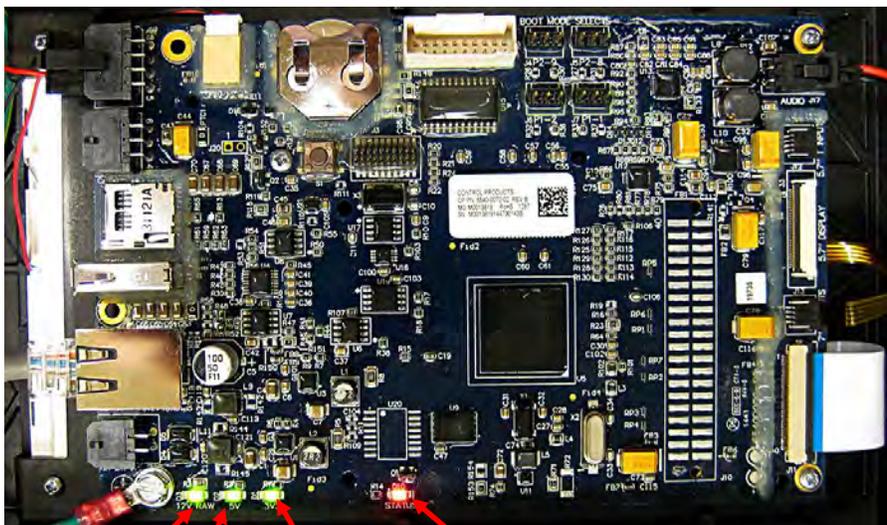
M4000 에 전원이 있고 터치스크린이 작동하는지 확인하려면 컨트롤러를 베젤에 고정하고 있는 2 개의 나사를 제거합니다. 컨트롤러를 아래로 내려 컨트롤러 보드의 후면에 있는 LED 가 나타나도록 합니다. 컨트롤러에 3V, 5V, 12V 전원이 있는지를 나타내는 3 개의 녹색 LED 가 켜져 있는지 확인합니다. 이 LED 들은 항상 켜져 있어야 합니다. 터치스크린 전면 아무 곳이든 누르면 빨간색 LED 상태가 켜집니다(아래 사진 참조). 빨간색 LED 는 또한 전원이 들어올 때 잠시 켜집니다.

SIB 로부  
터의 12V

SIB 로부  
터의 5V

컨트롤러 후면에는 M4000 컨트롤러의 전원 및 터치스크린 기능을 확인하는 빠른 방법을 제공하는 4 개의 LED 상태 표시등이 있습니다.

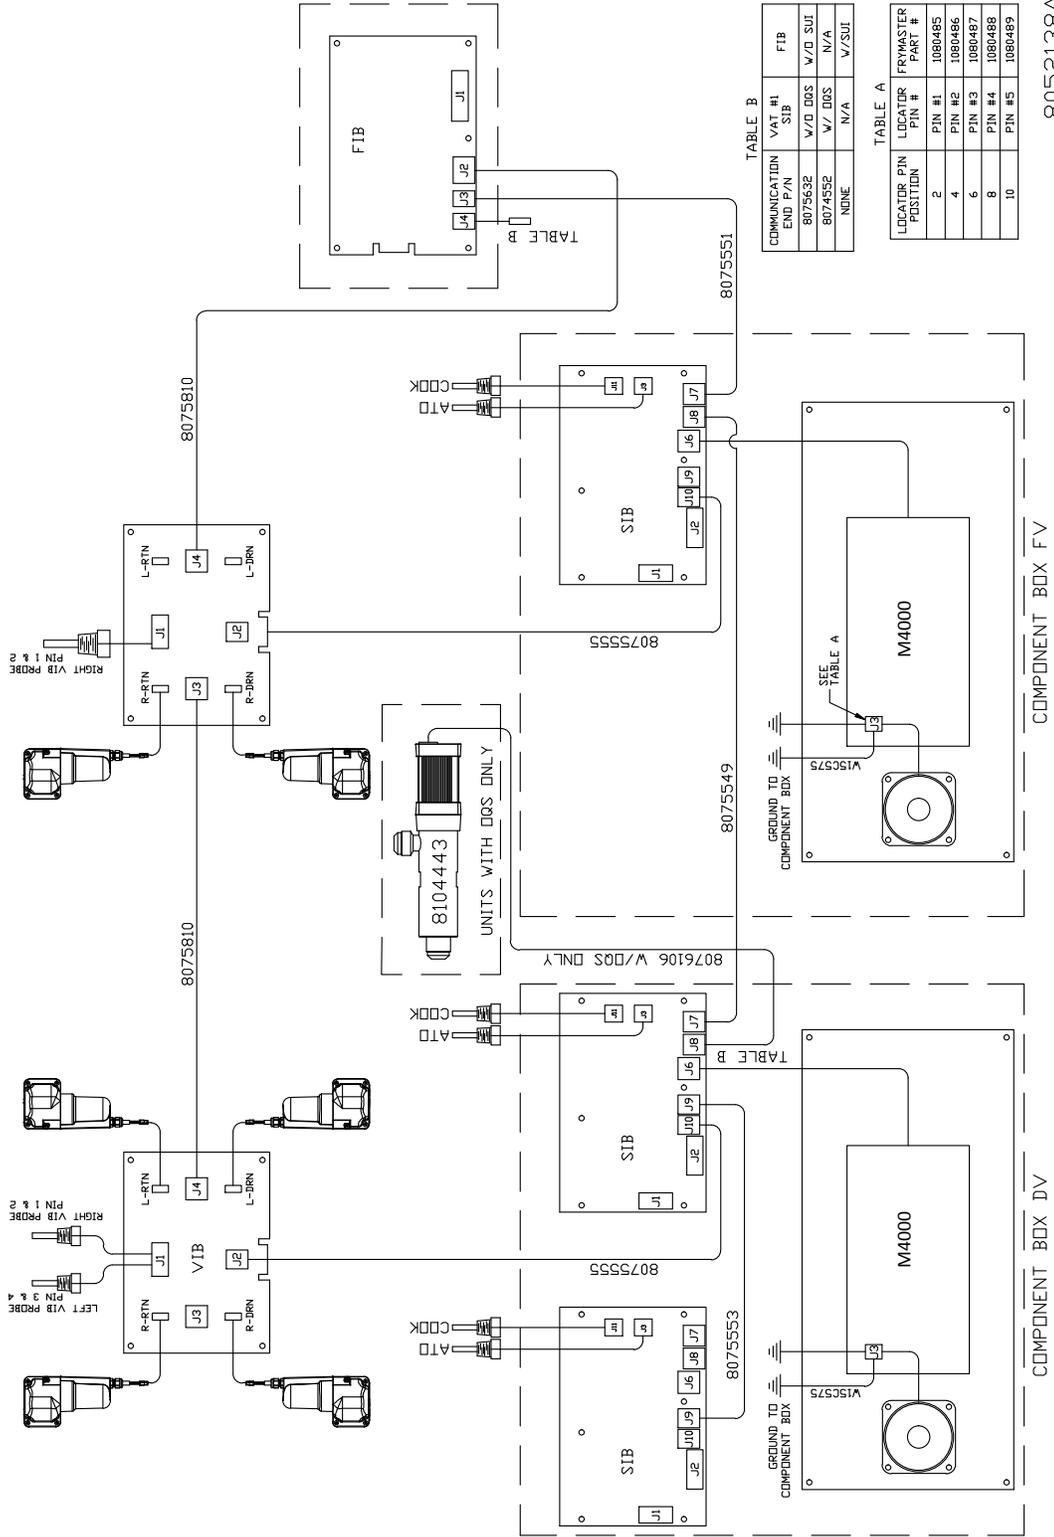
8052138A

### 1.24.1 BIGLA30-T Series Gen 4 LOV™ 간편 배선
