# BIGLA30-T Series

## Gen III LOV™ 가스 튀김기

### 정비 설명서

부품번호: FRY\_SM\_8197720 08/2022

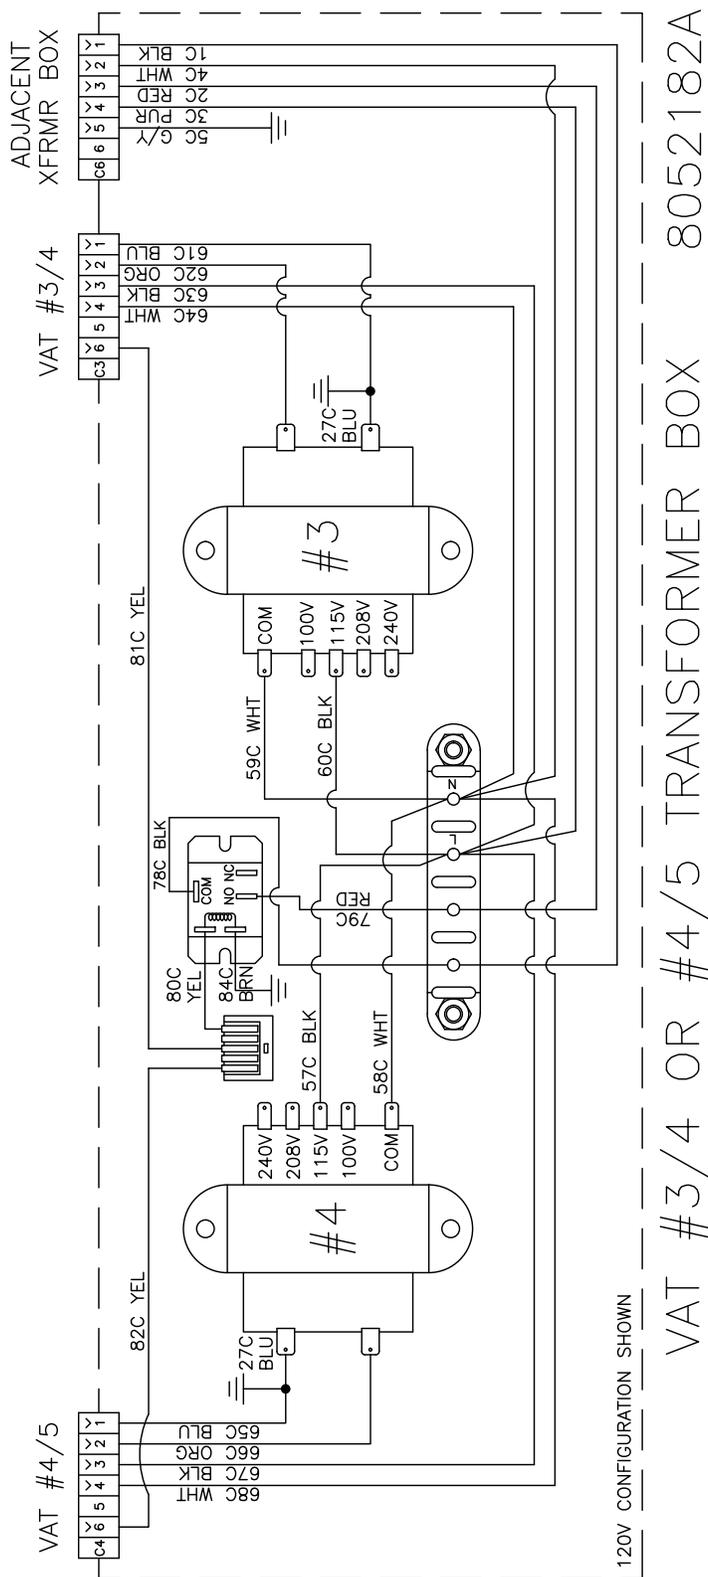
### 1.24.4 430/530 변압기 배선도 비 CE 미국내

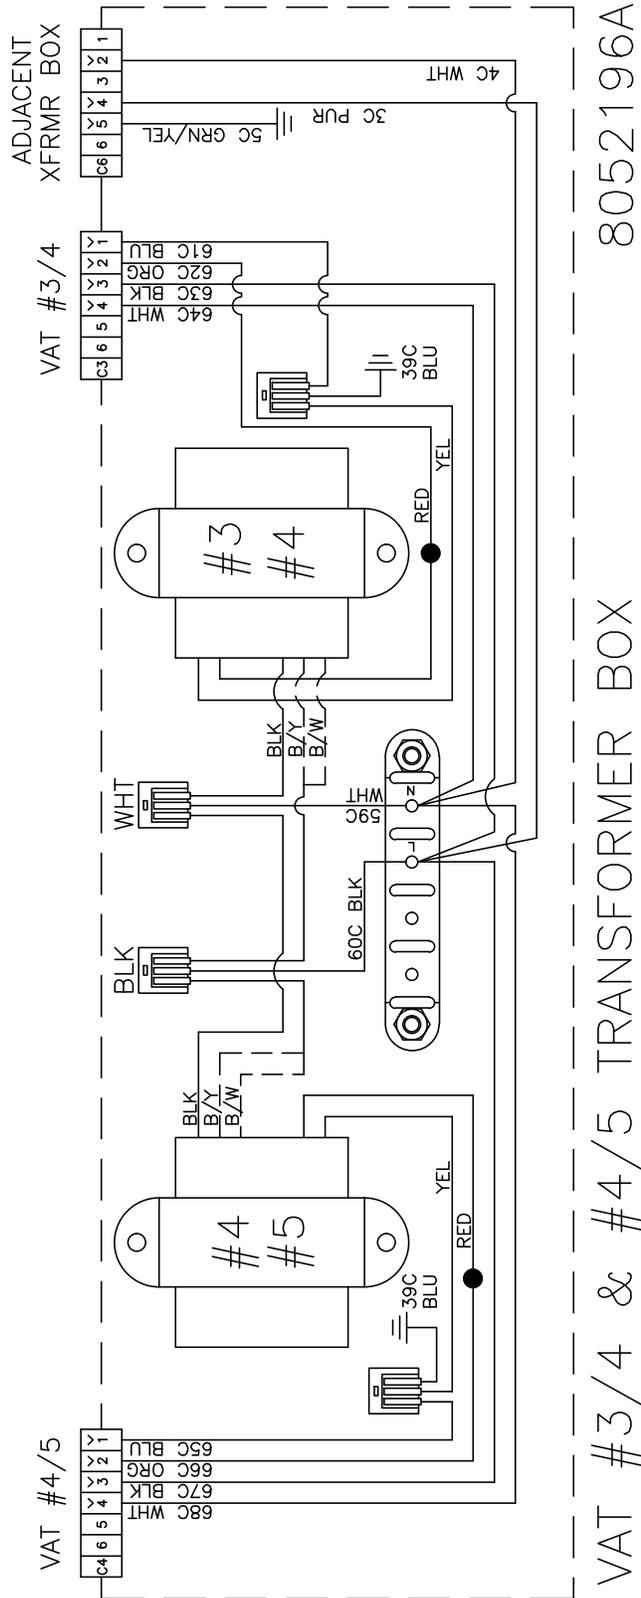
1.24.7 430/530 변압기 배선도 CE

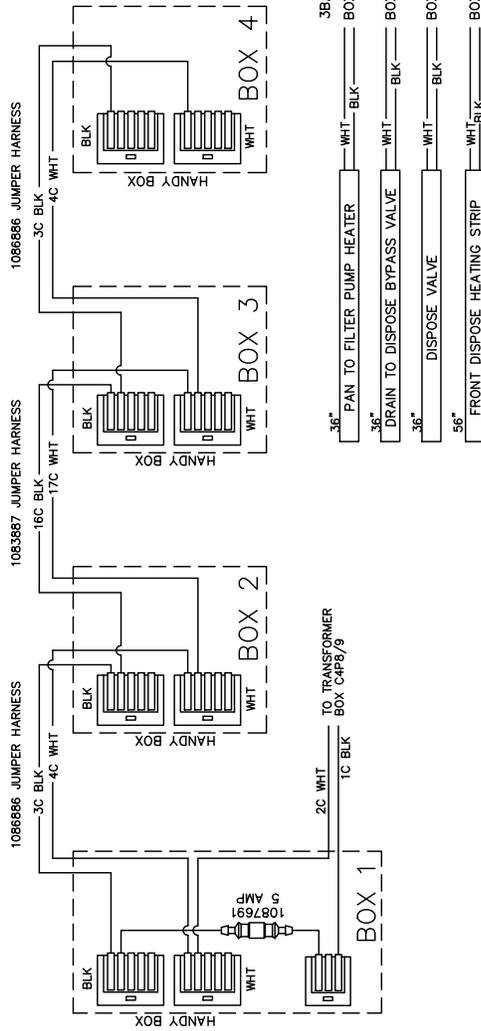
# 1.24.10 고품 쇼트닝 가열 테이프 배선도

## 3 POSITION FRYER HEATER STRIP LAYOUT

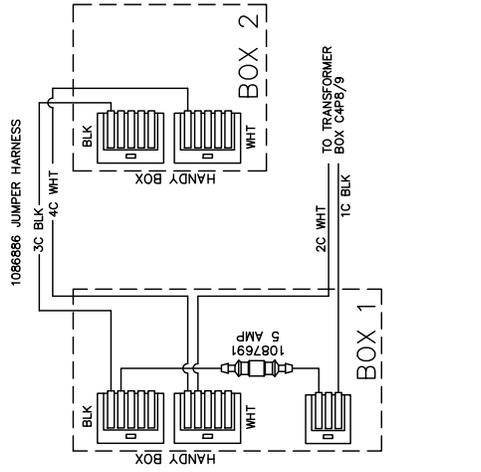
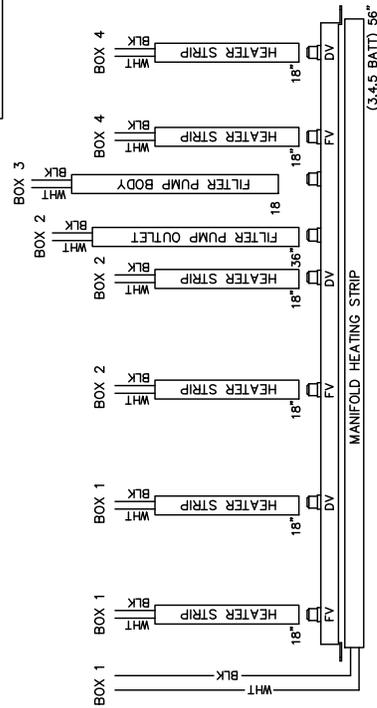
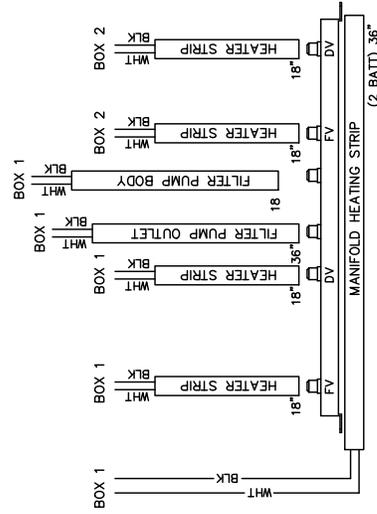
8052173A

## 2 POSITION FRYER HEATER STRIP LAYOUT
