HANDLEIDING ONDERHOUD FRYMASTER BIELA14 SERIES GEN II LOV™ ELEKTRISCHE FRITEUSE

Dit toestelhoofdstuk moet worden ingevoegd in het friteusegedeelte van de *Toestelhandleiding*.

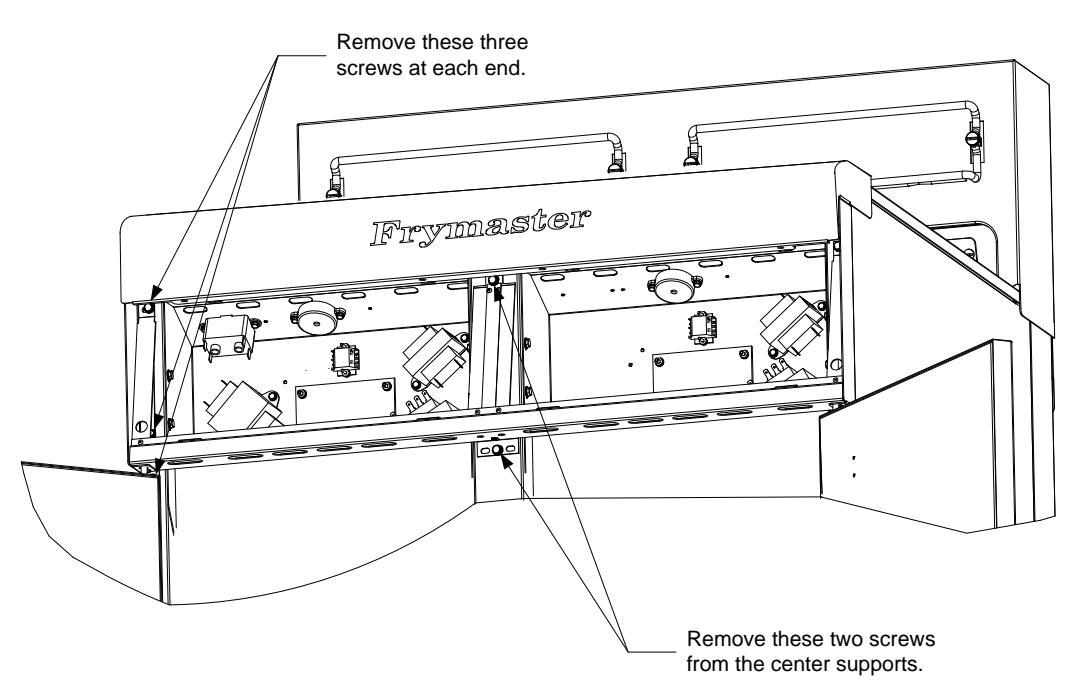
Removing the Control Panel Frame and Top Cap Assembly

OPMERKING: Als er meer werkruimte nodig is, kan het frame van het bedieningspaneel verwijderd worden door de zeskantschroeven te verwijderen die het aan de behuizing van de friteuse vast maken (zie illustratie hieronder). Als deze optie wordt gekozen, moeten alle computerconstructies verwijderd worden volgens stappen 1 tot 4 zoals hierboven beschreven. De afdekplaat aan de onderkant van de componentkast kan ook worden verwijderd om bijkomende toegang te verkrijgen.

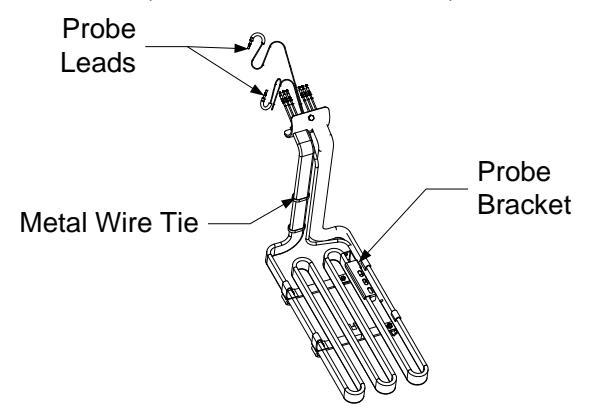
- 4. Zoek de rode en witte draden van de temperatuurvoeler die moet worden vervangen. Noteer waarop de kabels aangesloten zijn voor u ze verwijdert uit de aansluiting. Trek de 12-pensaansluiting C-6 uit en met gebruik van een pin-pusher duwt u de pennen van de temperatuurvoeler uit de aansluiting.
- 5. Breng het element omhoog en verwijder de beveiligende voelersteun en metalen tie-wraps die de voeler aan het element vastmaken (zie illustratie hieronder).

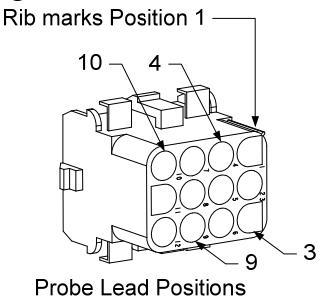
- 9. Plaats de temperatuurvoeler in de 12-pensaansluiting C-6 (zie illustratie hieronder). Voor toestellen met volledig vat of voor de rechterkant van een toestel met tweeledig vat (bekeken van achteraan de friteuse) gaat de rode kabel naar positie 3 en de witte kabel naar positie 4 van de aansluiting. Voor de linkerhelft van een toestel met tweeledige vaten (bekeken van achteraan de friteuse) gaat de rode kabel in positie 9 en de witte kabel in positie 10. OPMERKING: *Rechts* en *links* verwijzen naar de friteuse langs achteren bekeken.

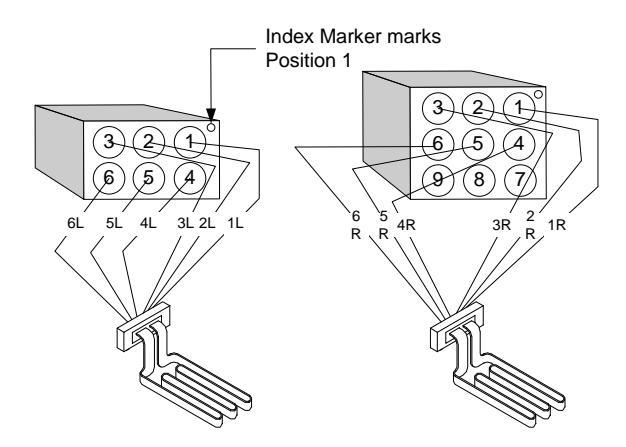
Volledig vatelement draadlegging

Trek de elementdraden door de aansluitbussen aan elke kant van de vetpan en onder de achterzijde. Elementdraden moeten naar de rechterkant van de ATOtemperatuurvoelers geleid worden aan de achterste wand van de vetpan.

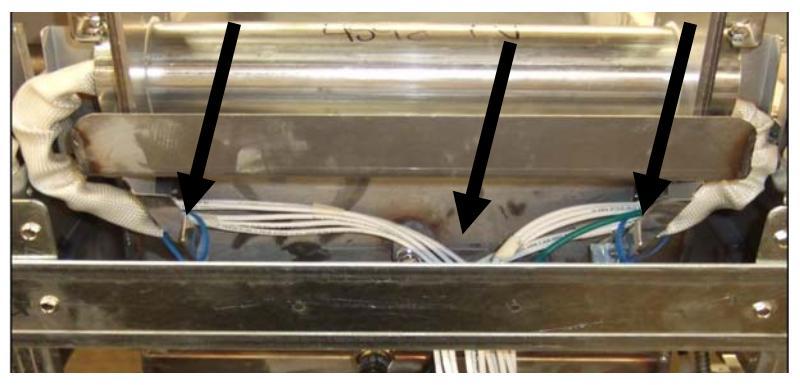
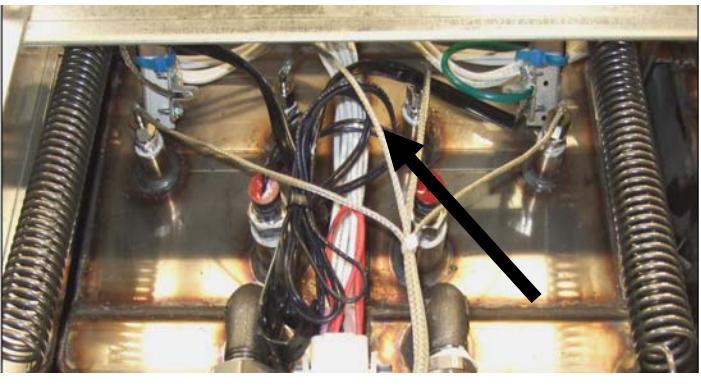
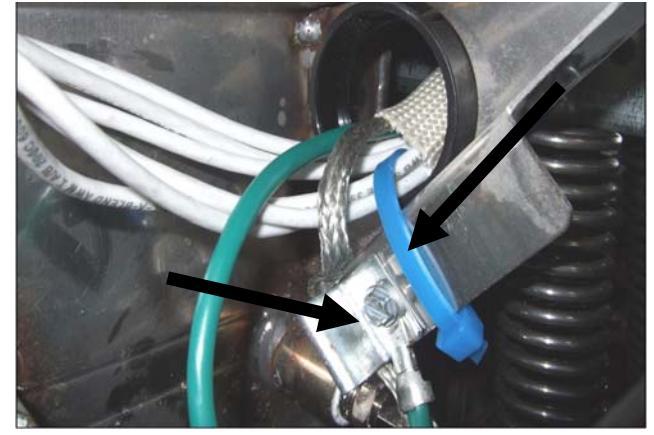
Elementaarding en draadlegging

Om de elementdraden te aarden moet u het gat in het frame van de vetpan gebruiken dat zich onder de aansluitbus bevindt waardoor de draden lopen. Gebruik een schroef door de ringterminal van de aardingsdraden en verbindt het met de vetpan. Gebruik een tie-wrap om de helft van de elementdraden vast te maken nadat de draden door de aansluitbussen getrokken zijn. Span de tie-wrap niet te hard aan, laat ongeveer 2 centimeter ruimte over

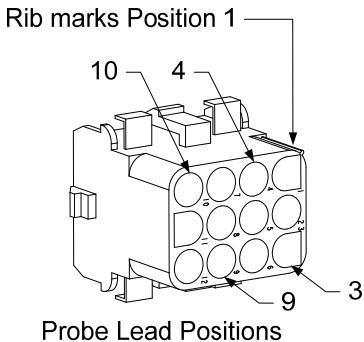
- 8. Sluit de elementaansluiting opnieuw aan en zorg ervoor dat vergrendelingen sluiten.
- 9. Plaats de temperatuurvoelerkabels in de 12-pensbedradingsboom (zie illustratie hieronder). Voor volledige vatelementen of de rechterhelft van een tweeledig vatelement gaat de rode kabel in positie 3 en de witte in positie 4. Voor de linkerhelft van een tweeledig vattoestel, gaat de rode kabel in positie 9 en de witte in positie 10. OPMERKING: *Rechts* en *links* verwijzen naar de friteuse langs achteren bekeken.

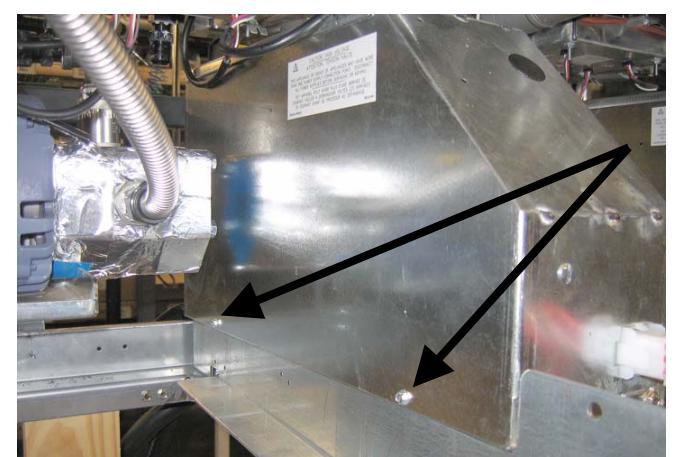
Verwijder twee schroeven om toegang te krijgen tot de onderdelen van de contactgeverkast boven de filterpan.

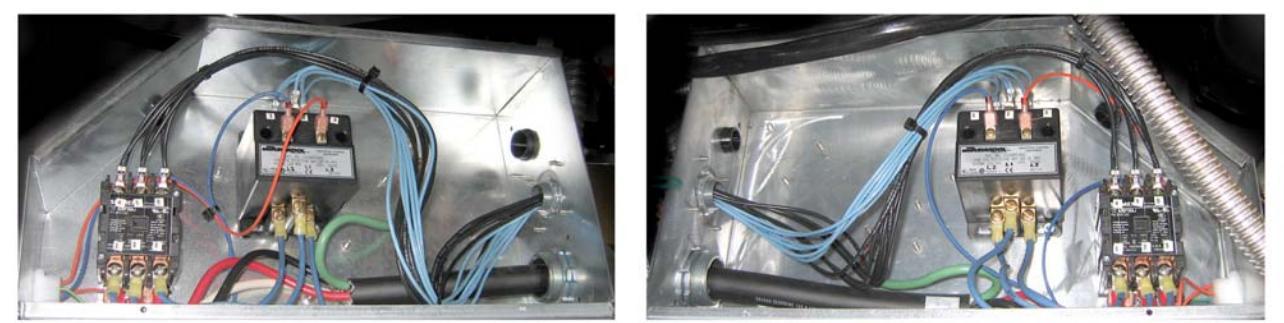
Linker- en rechteraanzicht van mechanische onderdelen van de contactgeverkast.

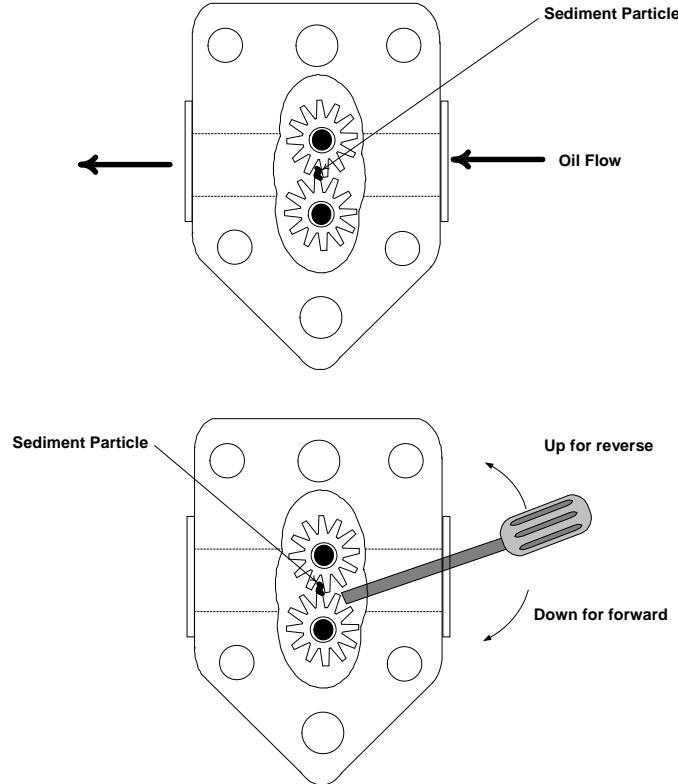
Een pomp die vastloopt door afvalresten of verhard bakvet kan doorgaans manueel vrijgemaakt worden door het mechanisme met een schroevendraaier of een ander instrument te bewegen.

Schakel de stroom naar het filtersysteem uit, verwijder

de invoerpijp van de pomp en gebruik een schroevendraaier om manueel aan het mechanisme te draaien.

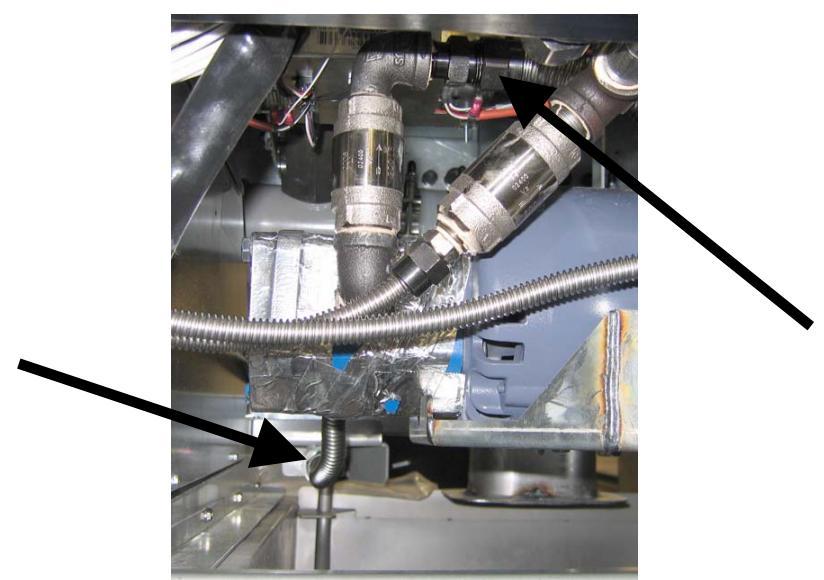
Koppel alle flexlijnen los die door de pijltjes worden aangegeven.

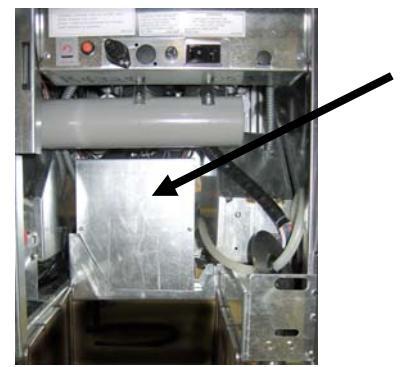
Afbeelding 1

De ATO-plaat bevindt zich binnenin de kast, achter de JIB (Zie afbeelding 1). De stroom voor de ATO-plaat wordt geleverd vanuit de rechtse componentkast. De stroom passeert door de transformator in de ATO-kast naar de plaat.

Trek de stekker van de friteuse uit het stopcontact. Zoek de ATO-kast (zie afbeelding 1 op pagina 12) achter de JIB (Jug In Box). Verwijder het deksel om de transformators, relais en LON gateway (indien geïnstalleerd) bloot te leggen (zie afbeelding 2). Markeer en koppel draden of bedradingsbomen los. Van zodra de LON gateway verwijderd is, is de ATOplaat zichtbaar (zie afbeelding 3). Vervang het defecte onderdeel en sluit alle draden of bedradingsbomen Breng het deksel opnieuw aan. Na opnieuw aan. vervanging, SCHAKEL STROOM IN NAAR HET **VOLLEDIGE FRITEUSESYSTEEM.** Zie rubriek 1.11.7 op pagina 1-22 om de stroomtoevoer te resetten. Controleer softwareversie en update de software indien nodig. Volg de instructies om de software te updaten in rubriek 1.15 als een update noodzakelijk is.

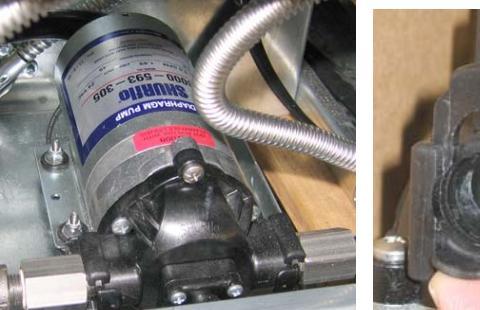
Afbeelding 4

Trek de stekker van de friteuse uit het stopcontact. Zoek de ATO-pomp (zie afbeelding 4), achter de ATOkast. Markeer en koppel draden of bedradingsbomen los. Trek vanuit de onderkant aan de snelkoppelingen naar boven om de buizen vrij te maken (zie afbeelding 5). De buizen kunnen naar boven worden getrokken vanaf de pomp. Maak de vier moeren los die de pomp aan de pomplade vastmaken. Vervang het defecte onderdeel en voer bovenstaande stappen omgekeerd uit. Steek de stekker in het stopcontact na vervanging.

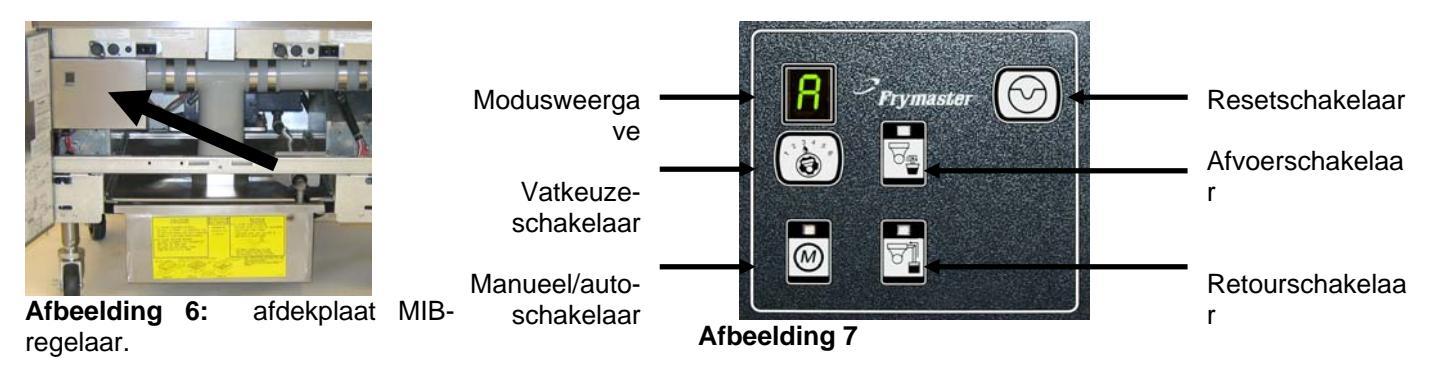
Knoppen en LEDs

De MIB-regelaar bevindt zich binnenin de linkse kast (zie afbeelding 6). Bij normale werking bedekt een afdekplaat de MIB-regelaars en is het LED-display zichtbaar. De afdekplaat is bevestigd met drie torxschroeven. Bij normale werking wordt een " \mathbf{A} " weergegeven voor automatische modus. De MIB regelplaat is handig voor diagnostische doeleinden. Ze laat manuele bediening toe van zowel de actuatoren als de filterpomp zonder gebruik van de M3000 computer.

Manueel – Deze knop wordt gebruikt om tussen automatische en manuele filtermodus te schakelen. Een LED licht op in Manuele modus. Er wordt een bericht naar alle vaten verzonden dat aangeeft dat de modus is gewijzigd als deze knop wordt ingedrukt.

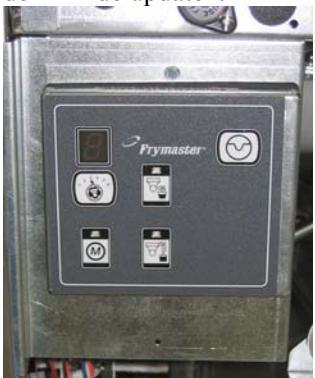
Afbeelding 11

Trek de stekker van de friteuse uit het stopcontact. Verwijder de torxschroeven van het MIB-deksel om aan de MIBplaat te kunnen (zie afbeelding 11). Al de schroeven verwijderd zijn, kan de MIB-plaat naar beneden kantelen. Verwijder voorzichtig de pennen achteraan de plaat (zie afbeelding 12). Plaats een nieuwe MIB-plaat en voer de stappen omgekeerd uit voor assemblage. Na vervanging, **SCHAKEL STROOM IN NAAR HET VOLLEDIGE FRITEUSESYSTEEM.** Zie volgende rubriek om de stroomtoevoer te resetten. Controleer softwareversie # en update de software indien nodig. Als en update nodig is, volg dan de instructies om de software te updaten in rubriek 1.15 en zorg ervoor dat de MIB-resetknop 5 seconden lang wordt ingedrukt aan het einde van de update om de MIB de updaten.

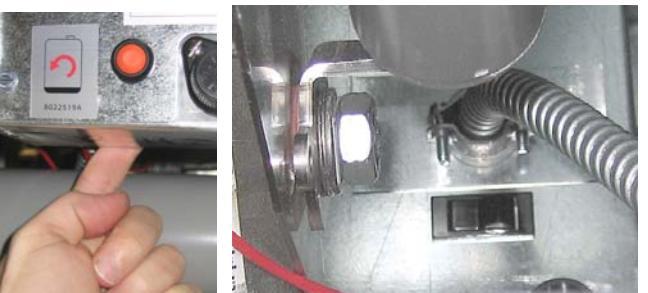
Afbeelding 13 Afbeelding (achteraanzicht van de controlekast)

De resetschakelaar voor de stroomtoevoer is een momentane wipschakelaar die zich achter de controlekast bevindt (zie afbeeldingen 13 en 14) boven de JIB, die alle stroom naar alle computers en platen in de friteuse reset. Het is noodzakelijk om alle stroomtoevoer te resetten na het vervangen van een computer of plaat. Houd de schakelaar ten minste tien seconden ingedrukt terwijl u de stroomtoevoer reset om er voor te zorgen dat er geen stroom meer op de platen aanwezig is.

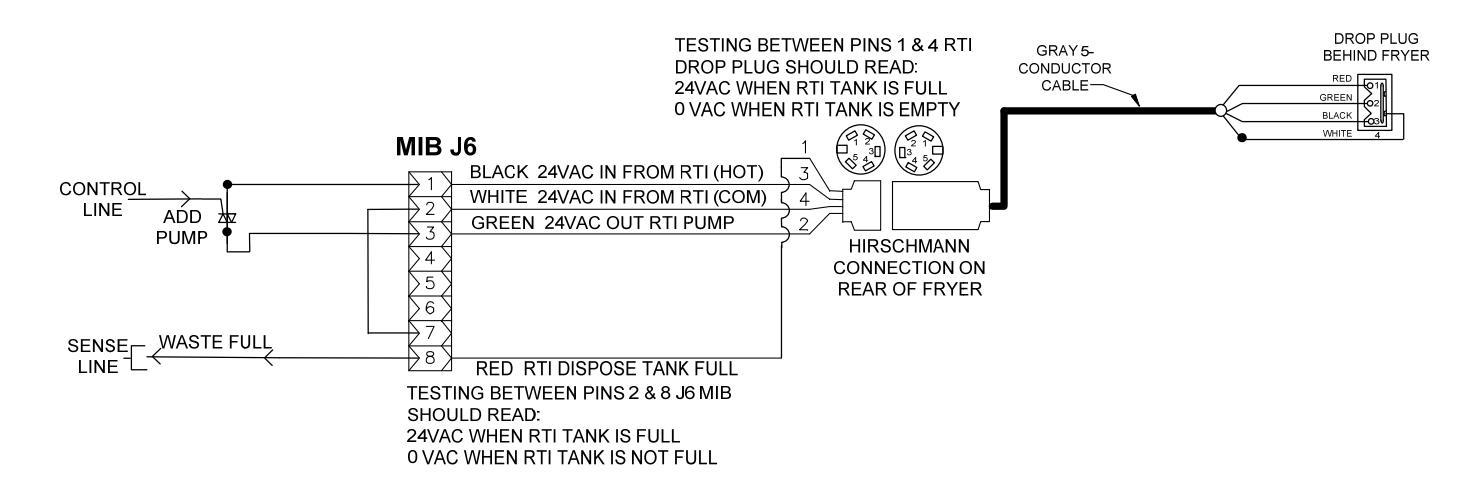
BULK OIL LOV WIRING

Pen 2 naar Pen 8 moet 24VAC zijn indien vol, 0VAC wanneer niet vol; als er geen wijziging in voltage is, dan is de verbinding van de RTI-schakelaar of de MIB-plaat defect.

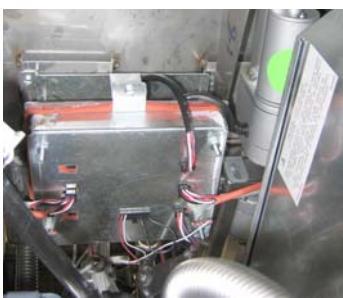
Afbeelding 13

De AIF (Automatic intermittent filtration) plaat regelt de actuatoren die de afvoer- en retourkranen openen en sluiten. De AIF-platen bevinden zich in een beschermde behuizing onder elke vetpan (zie afbeelding 13).

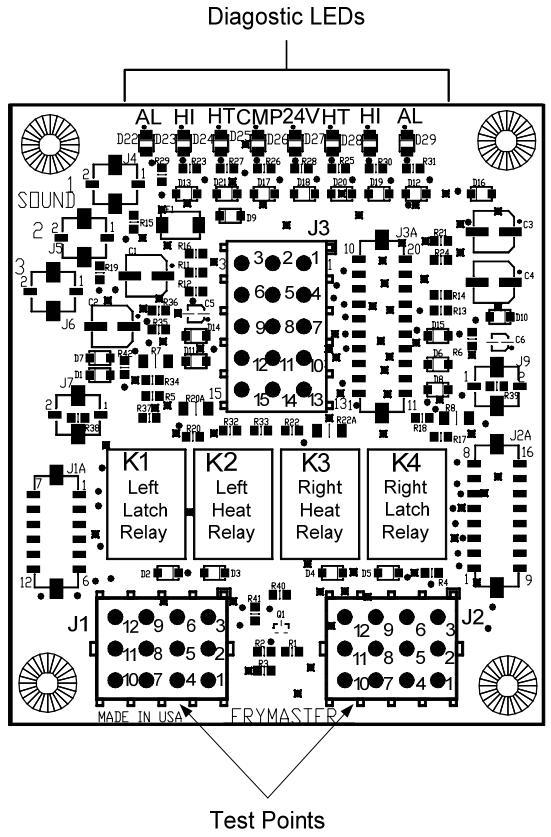
Het diagram en de tabellen voorzien tien snelle systeemcontroles die kunnen worden uitgevoerd met alleen een multimeter.
