서비스 설명서 프라이마스터 BIGLA30 시리즈 LOV™ 가스 프라이어

BIGLA30 시리즈 LOV™ 가스 프라이어

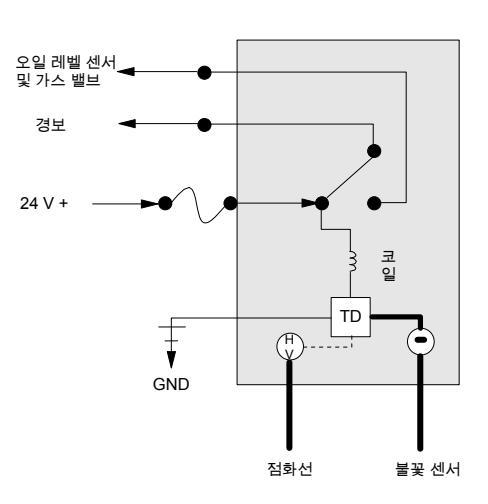
컴포넌트 박스 (컨트롤 패널 아래에 위치) 아래에 장착된 점화 모듈은 버너에 점화기 어셈블리에 연결되어 있습니다. 이 점화 모듈은 네 가지의 중요한 기능을 수행합니다: 24 볼트 회로에 대해 퓨즈 보호 기능, 점화 스파크 제공, 가스 밸브에 전압 공급, 버너 화염 점검 기능을 제공합니다. 이 모듈은 가스 밸브를 작동시키는 4 초 지연 회로와 코일을 포함합니다. 3 가지 유형이 사용됩니다. 폐쇄 박스 설계가 대부분의 프라이어에 사용되지만, 일부 수출용 프라이어의 경우에는, 해당 모듈이 인터페이스 보드와 유사합니다. 단일 듀얼-스파크 모듈은 현재의 생산 full-vat 프라이어에 사용됩니다. 모든 dual-vat 프라이어는 2 개의 싱글-스파크 모듈을 사용합니다.

점화기 어셈블리는 스파크 플러그, 강화 튜브 및 화염 센서로 구성되어 있습니다. 점화 모듈 내부

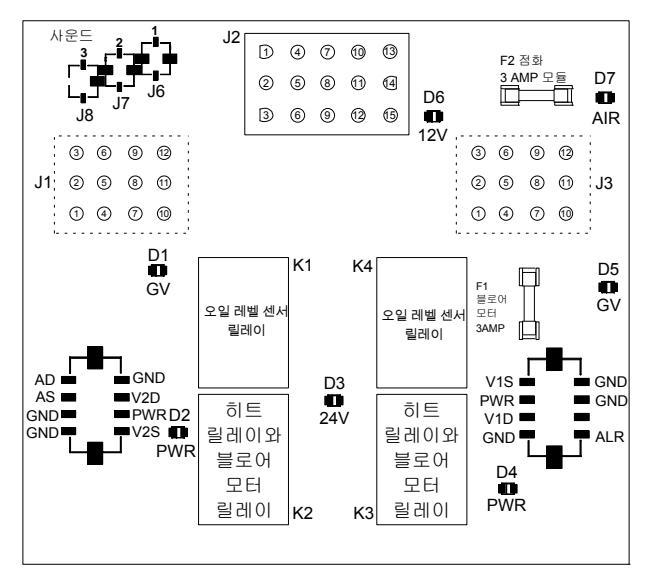
K2 및 K3 는 블로어 모터에 120VAC 를 공급할 뿐만 아니라 점화와 가스 밸브 회로에 24 VAC 를 공급하는 양극양접점 구조 (DPDT) 릴레이입니다. 이 보드의 릴레이는 소켓에 플러그를 꽂습니다. 만약 릴레이에 오류가 발생하면, 해당 릴레이를 교체할 수 있습니다. K1 및 K4 는 전압을 오일 레벨 릴레이 센서와 릴레이 보드에 공급하는 단극쌍투 (SPDT) 릴레이입니다.

LED (라벨 D1 에서 D7) 는 문제 해결을 지원하기 위해 보드 주위에 정렬합니다.

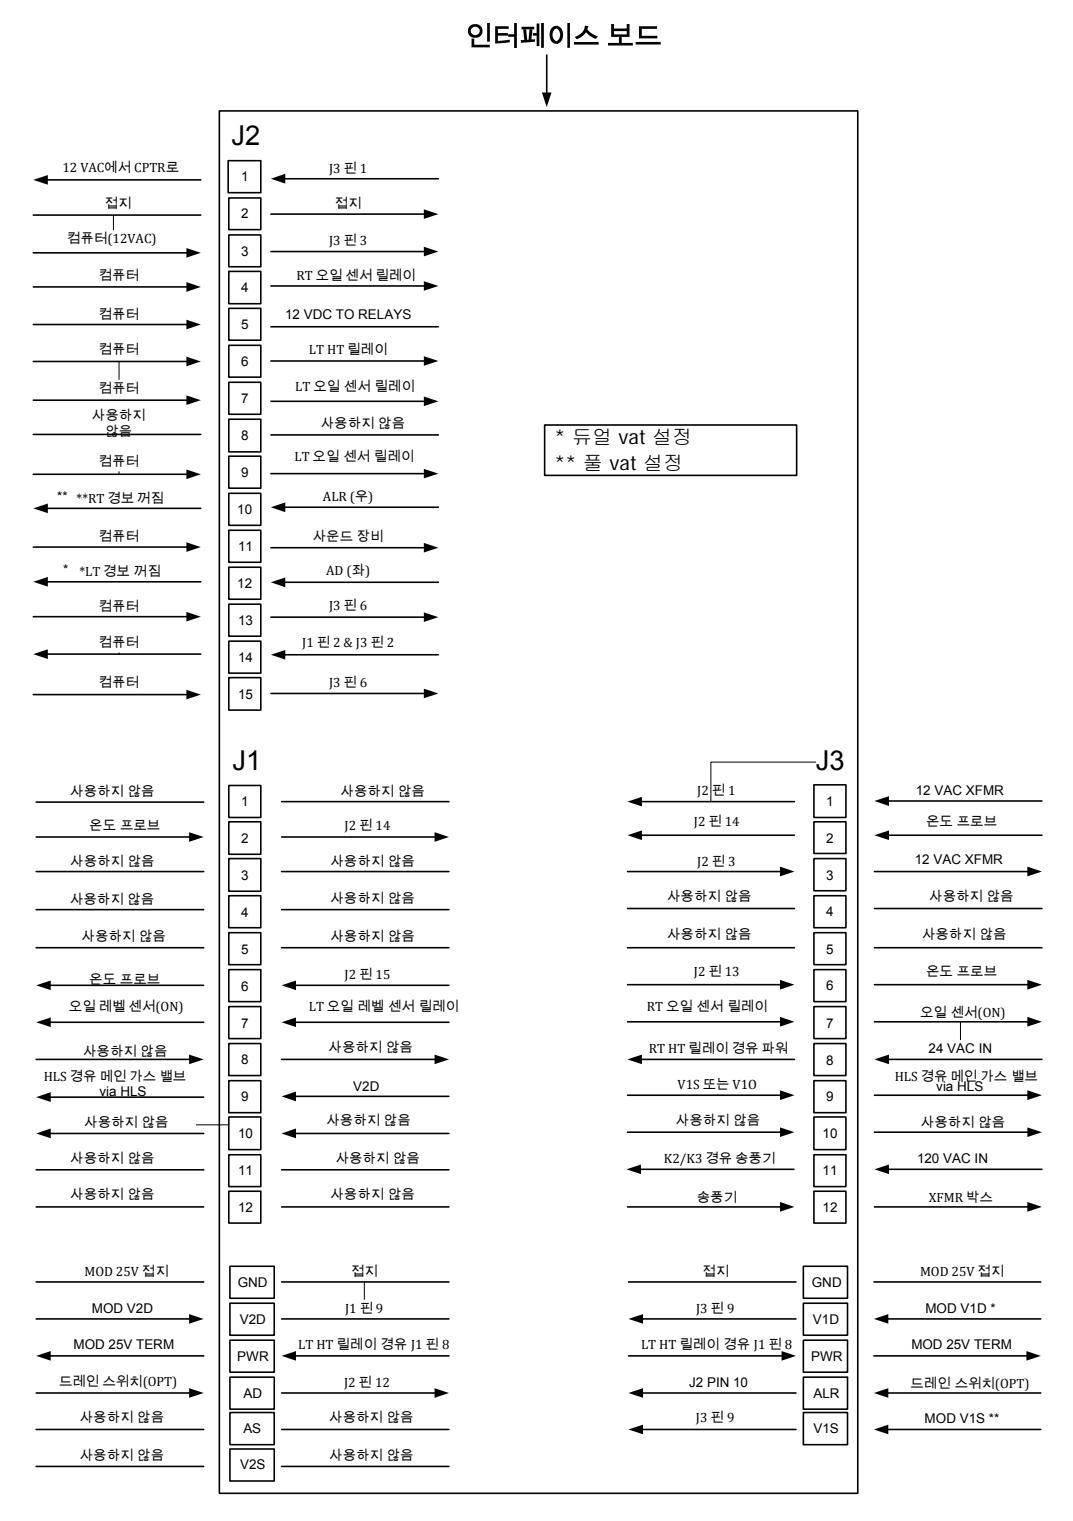
다음 페이지의 차트는 보드를 통하는 전류 흐름을 설명하고, 1-4 페이지 상단의 표는 자주 사용된 테스트 포인트를 파악합니다.

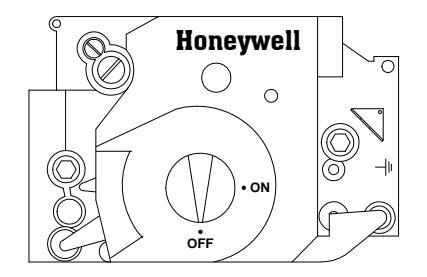
1. 비CE 프라이어의 경우 가스 밸브 놉이 OFF 위치에 있도록 하십시오.

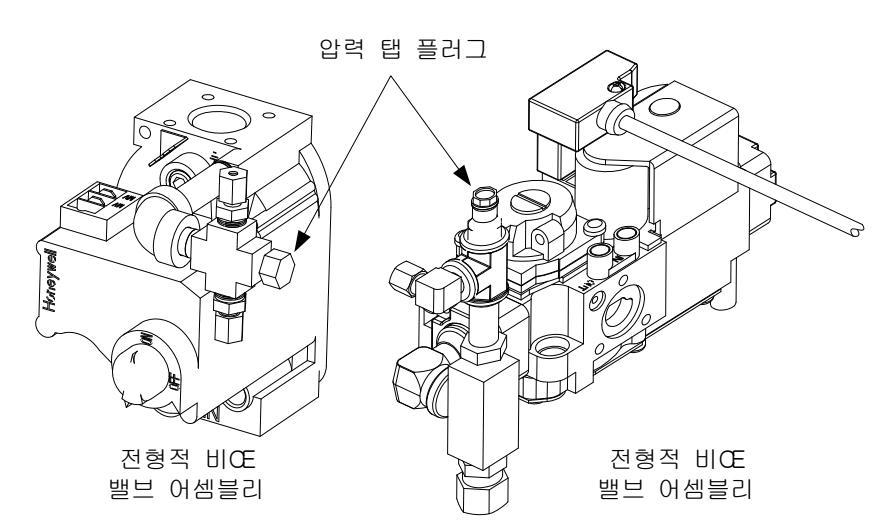
2. 가스 밸브 어셈블리에서 압력 탭 플러그를 제거하십시오.

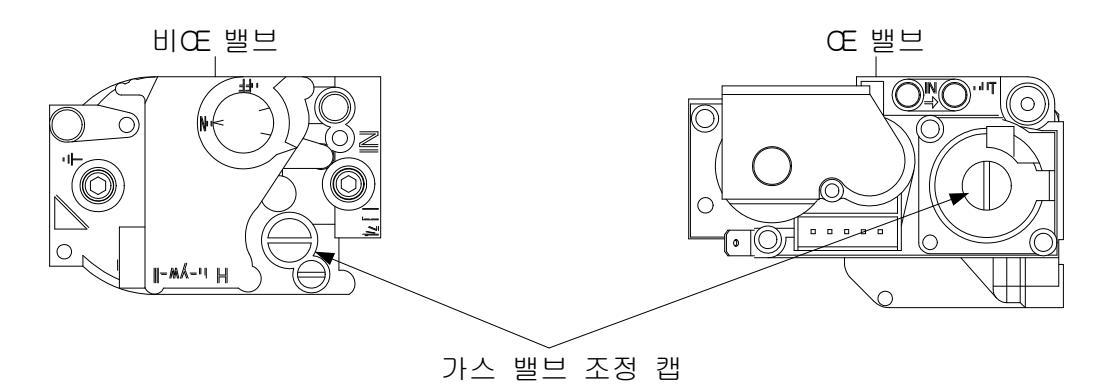
6. 버너 가스 압력을 조절하려면, 가스 밸브 레귤레이터에서 캡을 제거하고 정확한 압력으로 조절하십시오.

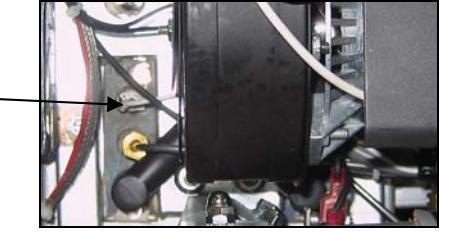
화염센서 배선

- 1. 프라이어 전원 스위치를 OFF 에 놓습니다.
- 센싱 와이어를 버너 점화기의 하나로부터 연결 해제한 다음 미터의 포지티브 리드에 연결하십시오. 미터의 네거티브 리드를 센싱 와이어가 제거된 터미널에 연결하십시오.

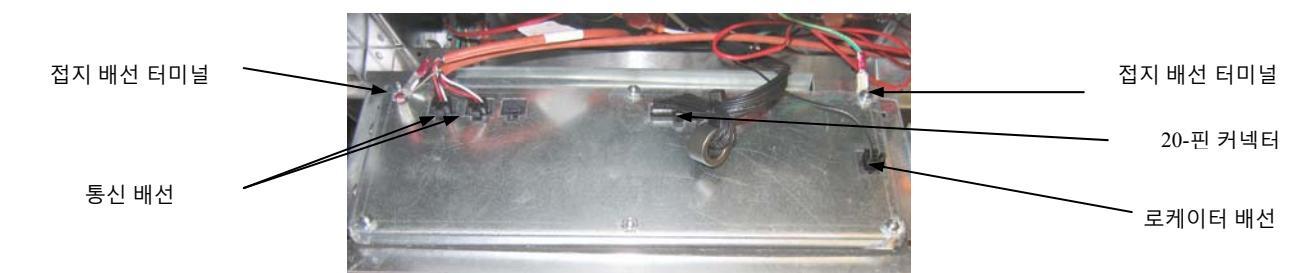
- 1. 프라이어를 전기 전원 공급로부터 연결 해제하십시오.
- 위와 아래의 탭으로 컴퓨터 베즐이 위치하도록 하십시오. 아래 탭을 풀기 위해 금속 베즐을 위로 밀어 올리십시오.
 그리고 베즐을 아래로 밀어 내려 위의 탭을 풀어 주십시오.
- 3. 컴퓨터의 상단 구석으로부터 2 개의 나사를 제거합니다. 컴퓨터는 아래에 힌지로 고정되어 있고 위로부터 열립니다.
- 재조립을 위해 위치를 표시하고 배선 장치를 컴퓨터 뒷면에 있는 커넥터로부터 뽑은 다음 터미널로부터 접지 와이어를 제거하십시오. 컨트롤 패널 프레임의 힌지 슬롯으로부터 들어올려 컴퓨터를 이동하십시오.

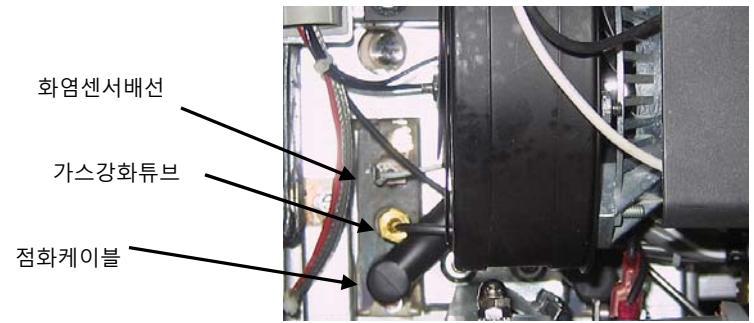
- 1. 프라이어를 전기 공급로부터 연결 해제하십시오.
- 푸시-온 터미널을 점화기의 터미널 스트립으로부터 조심스럽게 잡아 당겨 화염 센서 배선을 연결 해제하십시오.
 점화기-말단 압축 피팅에 가스 강화 튜브를 연결해제하십시오. 부트를 잡고 자기 쪽으로 부드럽게 잡아당겨서 점화기로부터 점화 케이블을 연결 해제하십시오. (다음 페이지의 사진을 참조하십시오.)

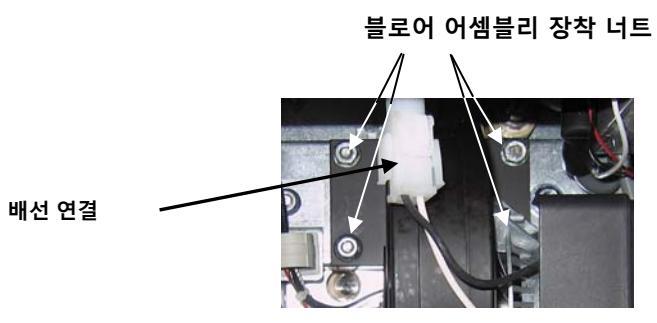
블로어 배선 장치를 연결해제하고, 블로어 어셈블리 마운팅 너트를 제거하고, 프라이어에서 블로어 어셈블리를 제거하십시오. 만약 모터를 청소할 경우에는, 단계 2 를 계속하고, 그렇지 않을 경우, 교체 블로어를 설치하고, 배선 장치를 재연결 한 다음, 단계 6 으로 가십시오.

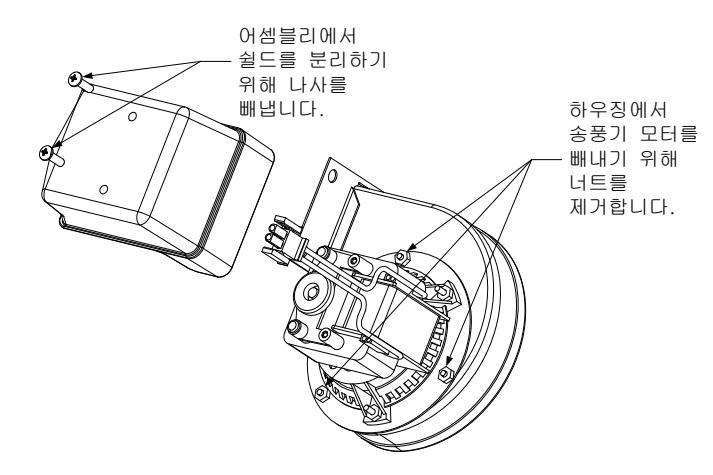
2. 아래 그림에서와 같이 블로어 모터 실드를 제거한 다음 블로어 모터를 하우징으로부터 분리하십시오.

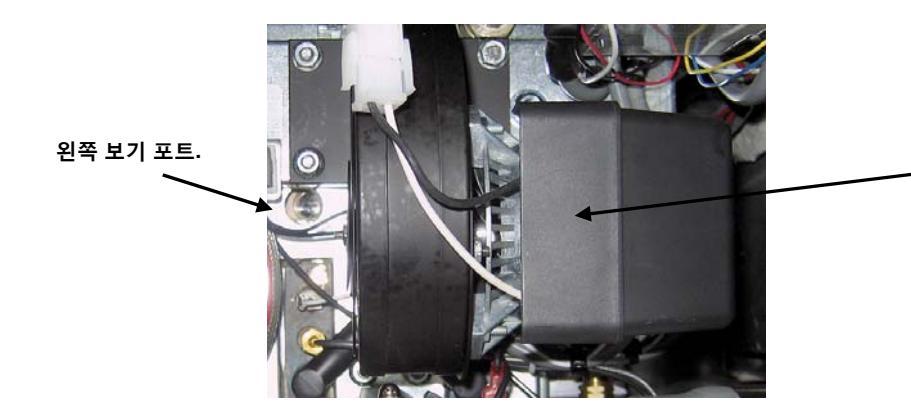
오른쪽 포트 보기는 모터 뒤에 있습니다.

버너 매니폴드 압력이 1~6 페이지의 적합한 표에 해당되고 버너가 밝은 오렌지 색 빛을 보이면 공기/가스 혼합은 적절하게 조절된 것입니다. 만약 푸른색 화염이 관찰되거나 버너 표면에 검은 얼룩이 생기면, 공기/가스 혼합을 조절해야 합니다.

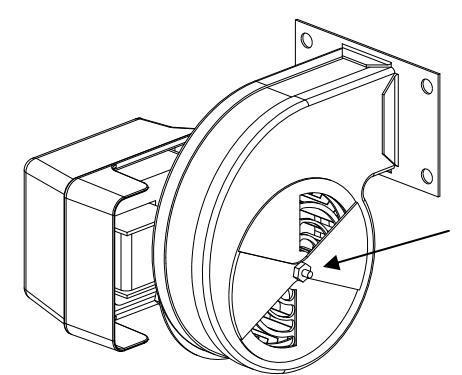
모터 반대편의 블로어 하우징의 면에 있는 모터는 잠금 너트가 있는 셔터 플레이트입니다. 너트를 충분히 느슨하게 하여 셔터가 움직일 수 있도록 한 다음, 셔터의 위치를 조절하여 밝은 오렌지-레드 빛이 될 때까지 공기 흡입구를 열거나 닫은 다음, 가볍게 닫으십시오. 셔터를 위치에 조심스럽게 놓은 다음 잠금 너트를 조이십시오 (다음 페이지의 그림을 참조하십시오.)

비-CE 블로어에서 이 너트를 느슨하게 한 다음 셔터를 돌려 공기 흡입구를 열거나 닫으십시오.

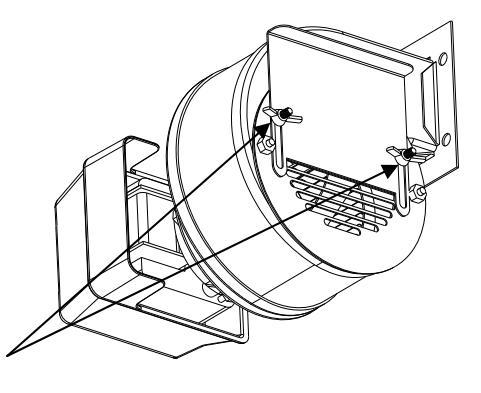
CE 블로어에서 날개 너트를 느슨하게 한 다음 셔터를 밀어 공기 흡입구를 조절하십시오.

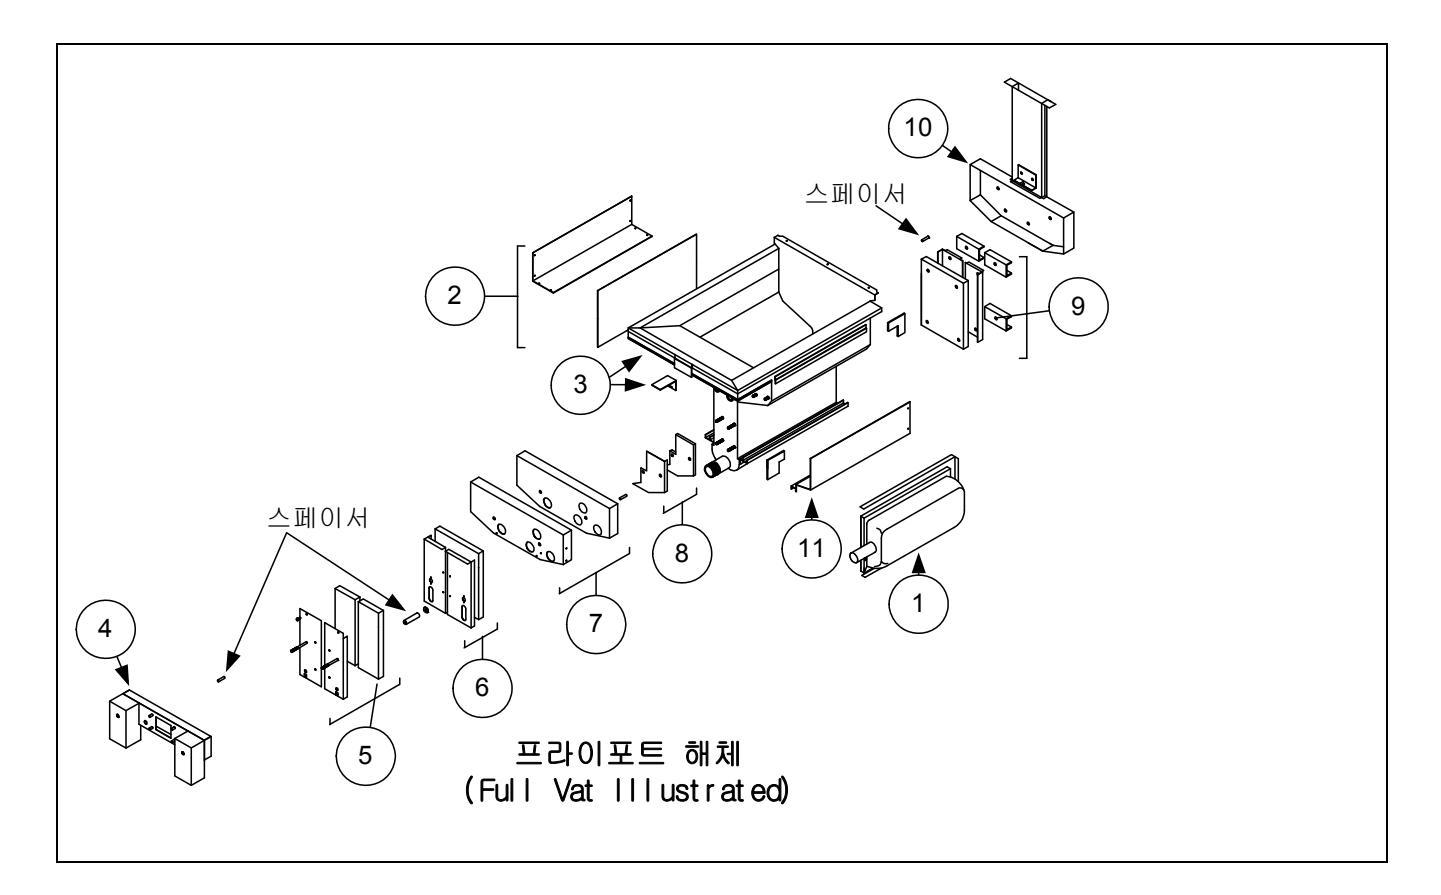
주: 버너 레일을 교체하면 프라이포트를 완전히 분해한 다음 새로운 프라이포트 절연을 설치해야 합니다. 부품 식별을 위해 아래의 프라이포트 분해도를 참조하십시오.

- 1. 1.9.11 항에 의해 프라이포트를 제거합니다.
- 2. 버너 어셈블리(1)를 제거합니다.
- 3. 절연 리테이너와 블랭킷 절연(2)을 제거합니다.
- 4. 상단 오일 존 절연 브래킷과 상단 오일 존 절연(3)을 제거합니다.
- 5. 플레넘(4)을 제거합니다.
- 전면 하단 연소 챔버 절연 리테이너 및 절연 (5)을 제거하고, 전면 하단 연소 챔버 내부 절연 리테이너 및 절연(6)을 제거합니다. 주: Full-vat 유닛에는 2 개의 절연 리테이너와 절연 부품이 있습니다. Dual-vat 유닛에는 하나의 부품이 있습니다.
- 7. 상단 연소 챔버 절연 리테이너 및 절연 (7)을 제거합니다.
- 8. 내부 상단 연소 챔버 절연 리테이너 및 절연 (8)을 제거합니다.
- 9. 후면 하단 연소 챔버 리테이너, 백 및 절연(9)을 제거합니다. **주:** Full-vat 유닛에는 2 개의 백과 4 개의 리테이너가 있습니다. Dual-vat 유닛에는 1 개의 백과 2 개의 리테이너가 있습니다.
- 10. 연통 어셈블리(10)를 제거합니다.

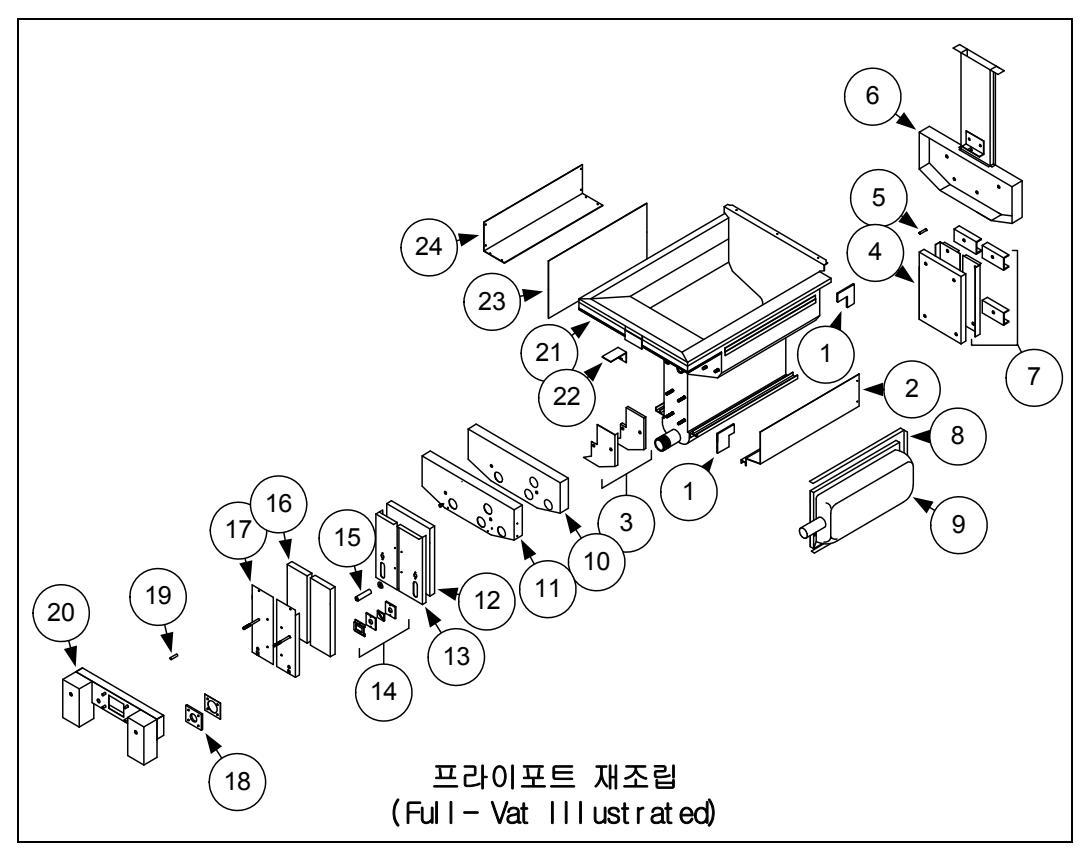
- 11. 상단 버너 레일(11)을 제거합니다. **주:** 다음 단계에서, 부품 식별을 위해 1~16 페이지의 프라이포트 분해도를 참조하십시오.
- 12. 프라이포트의 외부에서 나머지 절연, 실란트 및/또는 오일을 제거하십시오.
- 13. 양쪽 상단 레일-리테이닝 슬롯의 전면과 후면 코너에 있는 연소 챔버 절연(1)의 "L" 모양의 조각을 위치시킵니다. (1~16 페이지 참조)

- 33. 상단 오일 존 절연 (21)을 누름으로써 상단 연소 챔버 금속 아래 설치하십시오. 절연을 브래킷(22)과 ¼"자체 테이핑 나사로 고정하십시오.
- 34. 상단 버너 레일 블랭킷 절연 (23)을 설치하십시오. 프라이포트의 상단에 초과 절연을 위치시키십시오. 상단 버너 레일의 하단을 초과하지 않도록 하십시오. 이 부분이 돌출되면 향후 버너 교체가 더욱 어려워집니다.

- 35. 절연을 절연 리테이너(24)로 덮고, ¼" 자가-테이핑 나사로 고정하십시오.
- 36. Loctite® PST56765 실란트 또는 유사 제품을 스레드에 사용함으로써 탐침, 드레인 밸브, AIF 보드, 액츄에이터, 하이-리미트 자동온도 조절장치 및 기타 파이프 피팅 을 재설치하십시오.

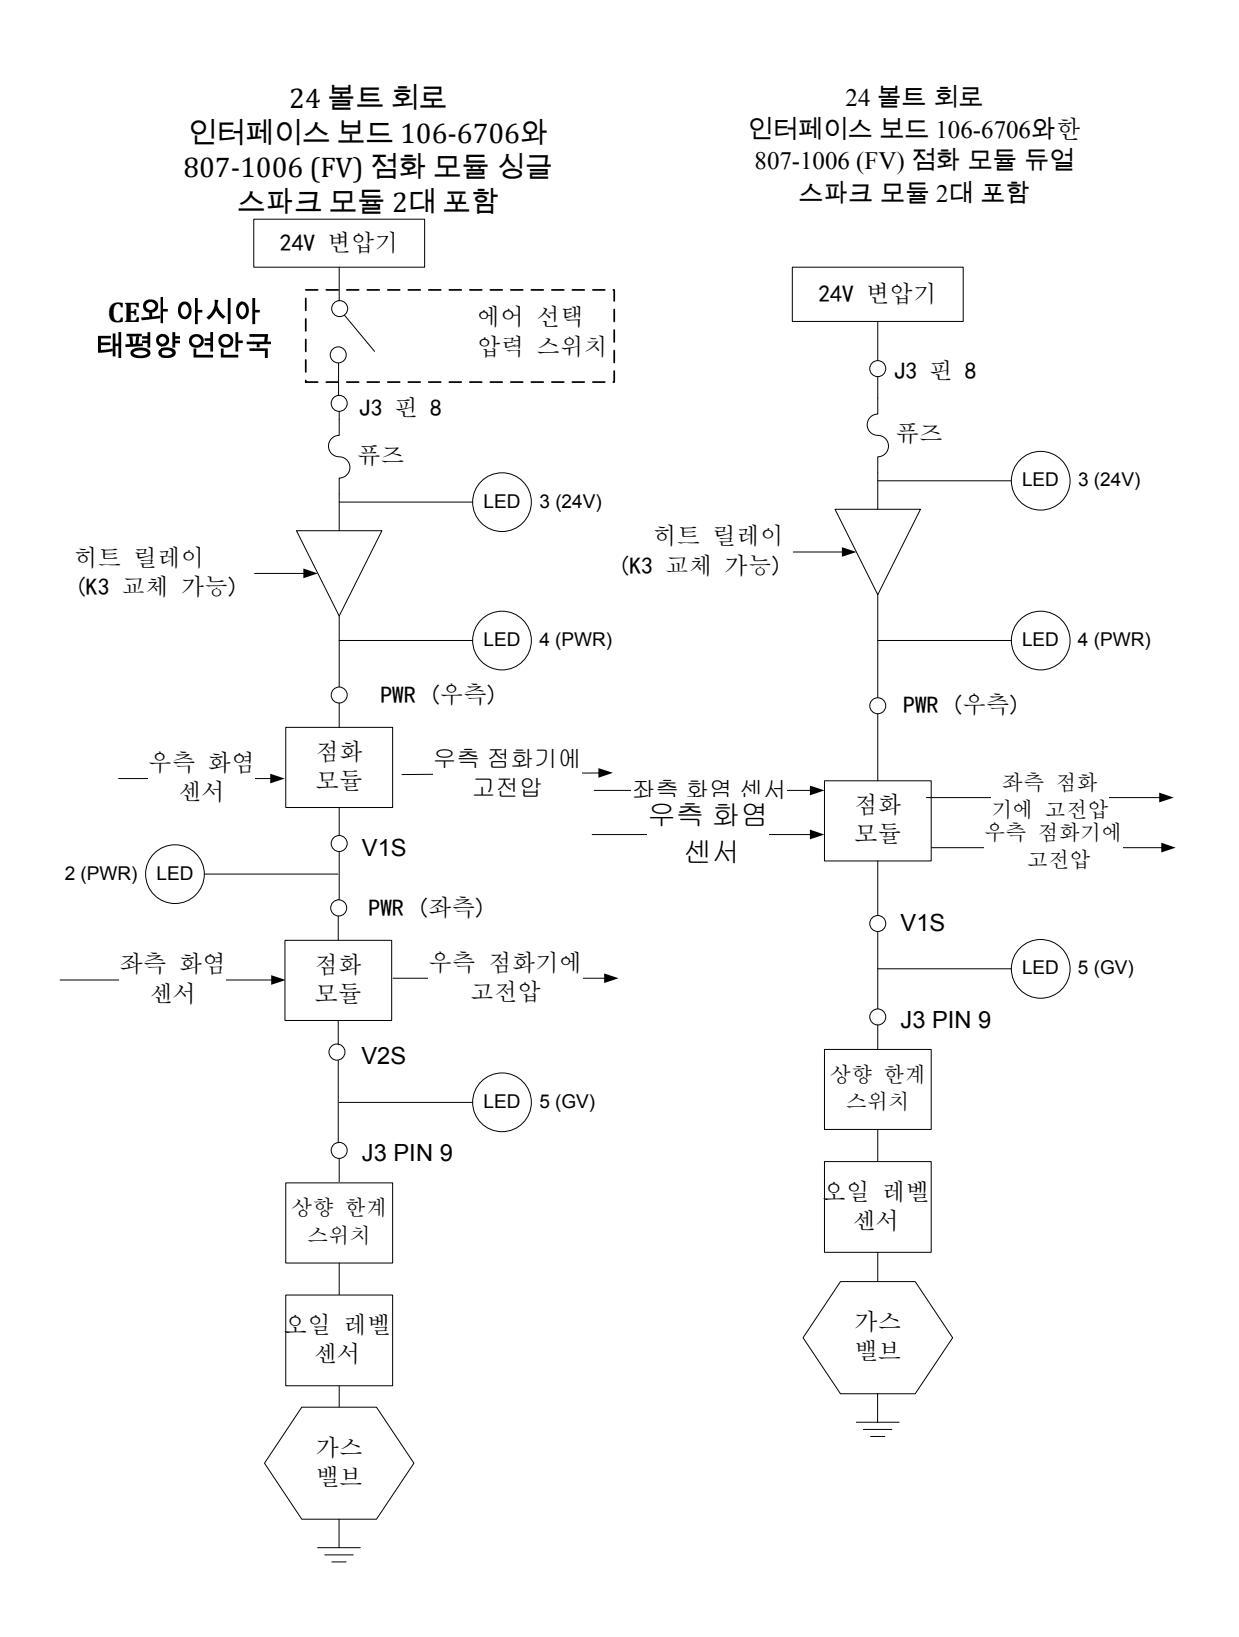
인터페이스 보드 106-6706가 장착도니 24 볼트 회로와 2 개의 807-3365 (DV) 점화 모듈

- 1. 만약 LED 3 이 지속적으로 켜지지 않을 경우, 가능성 있는 원인은 24 VAC 변압기 고장 또는 변압기와 인터페이스 보드 간의 배선 문제입니다.
- 2. 만약 LED 3 가 계속해서 켜진다면, 24 VAC 에 대해 올바른 PWR 터미널 (LED 4)인 지 확인하십시오. 듀얼 유닛에서, 또한 24VAC 에 대해 왼쪽 PWR 터미널을 확인하십시오. F2 퓨즈가 끊어지지 않았는 지 확인하십시오.
 - a. 만약 24 VAC 가 *없을 경우*, 가능성 있는 원인은 인터페이스 보드 고장, 끊어진 퓨즈 또는 결함이 있는 열 전달입니다.
 - b. 만약 24 VAC 가 있다면, VIS (듀얼 유닛일 경우, V1D 및 V2D)에서 24 VAC 를 확인하십시오.
 - ... 만약 24 VAC 가 없으면, 퓨즈를 확인하십시오. 만약 상태가 양호하다면, 가능성 있는 원인은 점화 모듈 오류
 또는 인터페이스 보드 오류입니다. 문제가 되는 점화 모듈을 원인 차단에 대한 지식이 있는 사람이 교체하도록
 하십시오.
 - ii. 만약 24 VAC 가 있다면, 가능성 있는 원인은 인터페이스 보드 오류입니다.

• 24 VAC 가 인터페이스 보드 J3 핀 9 (LED 5 (GV)) 및 듀얼 유닛에서 J1 핀 9 (LED 1 (GV) 에 존재합니다.

- 만약 24 VAC 가 가스 밸브 메인 코일 (MV 터미널)에 없다면, 가능성 있는 원인은 열린 하이 리미트 자동온도 조절장치 또는 인터페이스 보드와 가스 밸브 사이의 배선 오류입니다. 듀얼 유닛에서 밸브를 모두 확인하십시오. 하이-리미트 자동온도 조절장치의 지속성을 확인하십시오. 만약 제로라면, 문제는 배선입니다.
- 만약 24 VAC 가 가스 밸브 메인 코일(MV 터미널)에 있다면, 24 VAC 회로는 작동하며 문제는 가스 밸브와 관련된 것일 수 있습니다. 듀얼 VAT 유닛에서 밸브를 모두 확인하십시오.

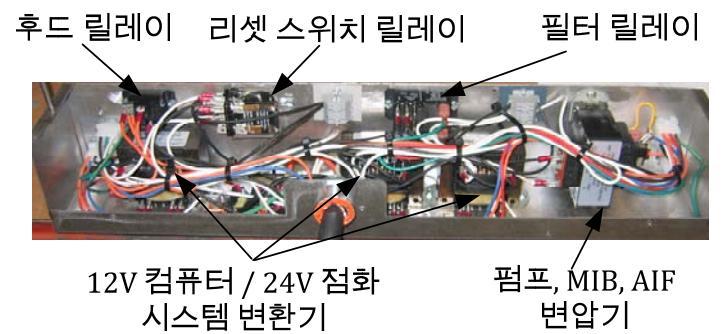
프라이어를 전기 전원 공급으로부터 연결해제합니다. 프라이어 뒤에 있는 변압기 박스의 커버를 제거하여 변압기 박스의 내부를 노출시키십시오 (아래 사진 참조). 재조립을 용이하게 하기 위해 배선에 표시하면서 변압기 또는 필터 릴레이를 교체하십시오. 일단 교체하면, 전원을 재연결하십시오. 변압기에 필터 릴레이를 교체할 때, 24VDC 릴레이 (8074482)를 사용하도록 하십시오.

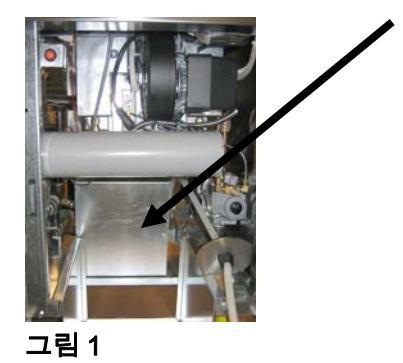
ATO 보드는 박스 안쪽, JIB 뒤에 위치합니다 (그림 1 참조). ATO 보드에 대한 전원이 변압기 박스로부터 공급됩니다. 전원이 ATO 박스 내부의 변압기를 통과하여 보드로 전송됩니다.

프라이어를 전기 전원 공급으로부터 연결해제합니다. ATO 박스 (1~27 페이지의 그림 1 참조)를 JIB (Jug In 박스) 뒤에 놓습니다. 변압기, 릴레이 및 LON 게이트웨이 (설치되어 있을 경우)를 노출시키기 위해 커버를 제거하십시오 (그림 2 참조). 모든 배선 및 장치를 표시하고 뽑으십시오. 일단 LON 게이트웨이가 제거되면 ATO 보드가 보입니다 (그림 3 참조). 결함이 있는 부품을 교체하고 모든 배선과 장치를 재부착합니다. 커버를 교체합니다. 일단 교체되면, **전체 프라이어 시스템에 전원을 순환시킵니다.** 1.14.6 항을 참조하여 컨트롤 파워를 리셋합니다. 소프트웨어 버전을 확인하고 필요 시 소프트웨어를 업데이트합니다. 만약 소프트웨어 업데이트가 필요하다면, 1.18 항의 소프트웨어를 업데이트하기 위한 지침을 따르십시오.

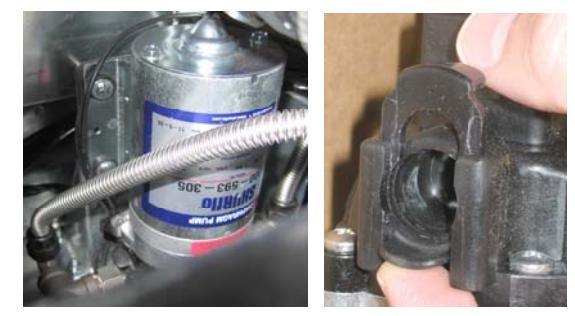
그림 4

프라이어를 전기 전원 공급으로부터 연결해제합니다. ATO 펌프 (그림 4 참조)를 ATO 박스 뒤에 놓습니다. 모든 배선 및 장치를 표시하고 뽑으십시오. 배관을 풀기 위해 빠른 연결 해제에 있는 버튼으로부터 눌러 올립니다 (그림 5 참조) 배관은 펌프로부터 잡아당겨질 수 있습니다. 펌프를 펌프 트레이에 고정하고 있는 4 개의 너트를 느슨하게 합니다. 결함이 있는 부품을 교체하고 위의 순서를 역으로 진행합니다. 일단 교체하면, 전원을 재연결하십시오.

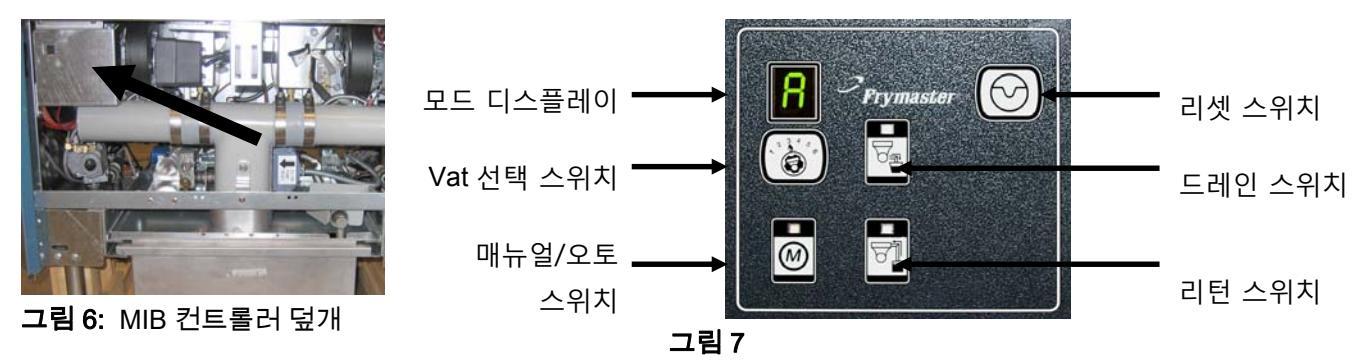
MIB 컨트롤러는 왼쪽 캐비닛 안에 위치합니다 (그림 6 참조). 정상적인 작동에서 덮개가 MIB 컨트롤을 숨기고 LED 디스플레이만 보입니다.덮개는 T-25 톡스 스크류로 고정시킵니다. 정상적인 작동에서, 자동 모드에 "유" 자가 표시됩니다. MIB 컨트롤 보드는 진단 목적으로 유용합니다. M3000 컴퓨터를 사용하지 않고 액츄에이터 및 필터 펌프 모두를 수동으로 동작할 수 있게 해줍니다.

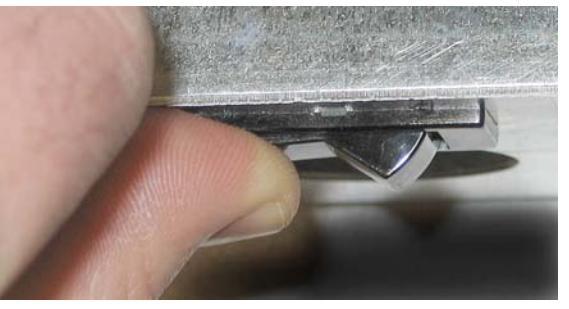
그림 14

컨트롤 파워 리셋 스위치는 왼쪽 컨트롤 박스 아래에 위치한 임시 라커 스위치로써 (그림 14 참조), 프라이어의 모든 컴퓨터와 보드에 전원을 리셋합니다. 임의의 컴퓨터 또는 보드를 교체한 다음에 모든 전원을 재설정할 필요가 있습니다. 전원이 충분히 보드에 흘러들 수 있도록 컨트롤 파워를 재설정할 때 최소 10 초 간 스위치를 누르고 있으십시오.

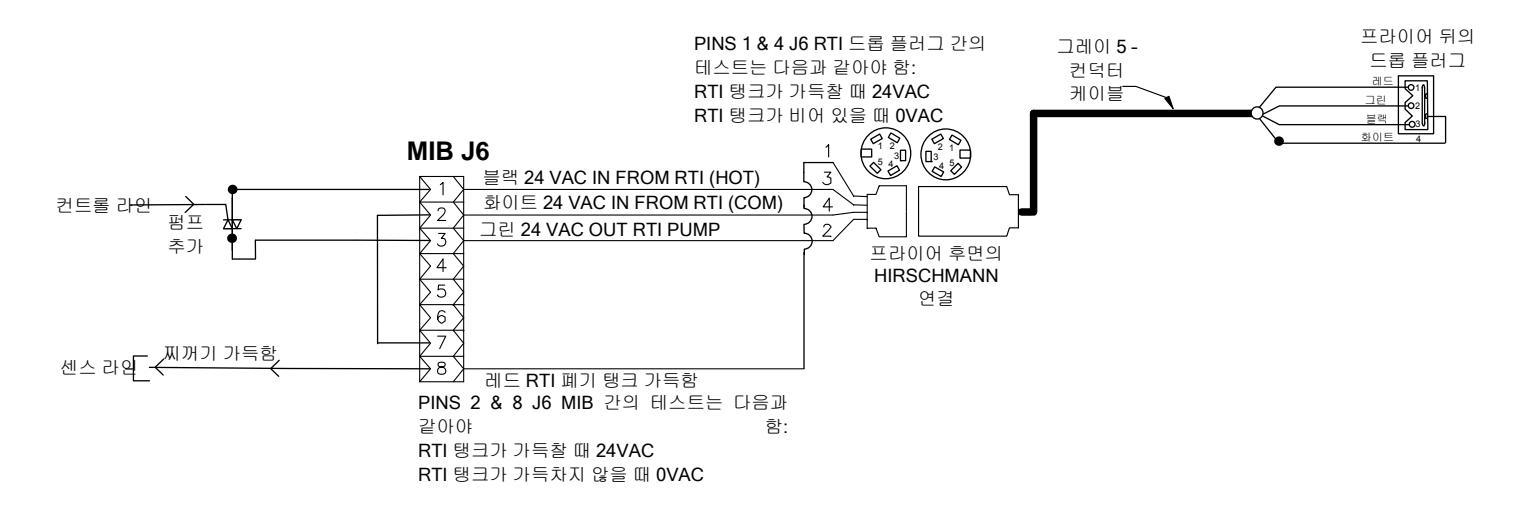
벌크유 LOV 배선

1.15.2 RTI 스위치박스와 RTI LOV™ 배선

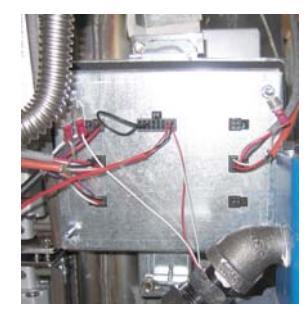
그림 15

AIF 보드는 드레인과 리턴 밸브를 열고 닫는 액츄에이터를 조절합니다. AIF 보드는 각 프라이포트 아래 보호된 하우징 내부에 위치합니다. (그림 15 참조)

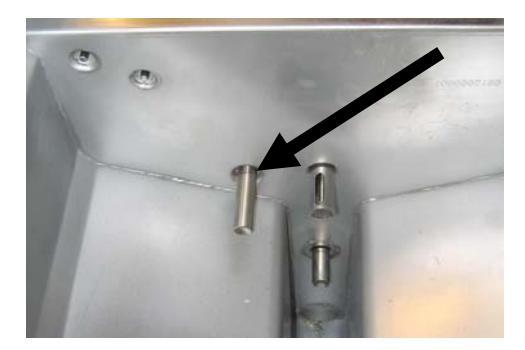
그림 25

오일 레벨 센서는 프라이포트의 건조 화재를 방지하기 위해 사용됩니다 (그림 25 참조) 이 센서는 하이 리미트와 유사하게 보입니다. 이 센서는 소프트 on 으로 컴퓨터에 전원이 들어오면 전류가 통합니다. 이 센서는 가열되어 주변의 오일을 탐지합니다. 여과 중 오일이 건조되면, 센서가 오일 및 공기 사이의 차이를 감지합니다. 센서는 인터페이스 보드 옆에 위치한 보드 (그림 26 참조)와 추가 전자장치를 포함하는 계란 모양의 플라스틱 장치 (그림 27 참조)에 의해 통제됩니다. 센서의 온도가 최고 500°F (260°C)까지 도달할 수 있으므로 작업 시 주의 하십시오.
