BIELA14-T-serie Gen III LOV[™] Elektrische friteuse

Servicehandleiding

Onderdeelnummer: FRY_SM_8197656 08/2022 Oorspronkelijke vertaalinstructies Dutch/Nederland

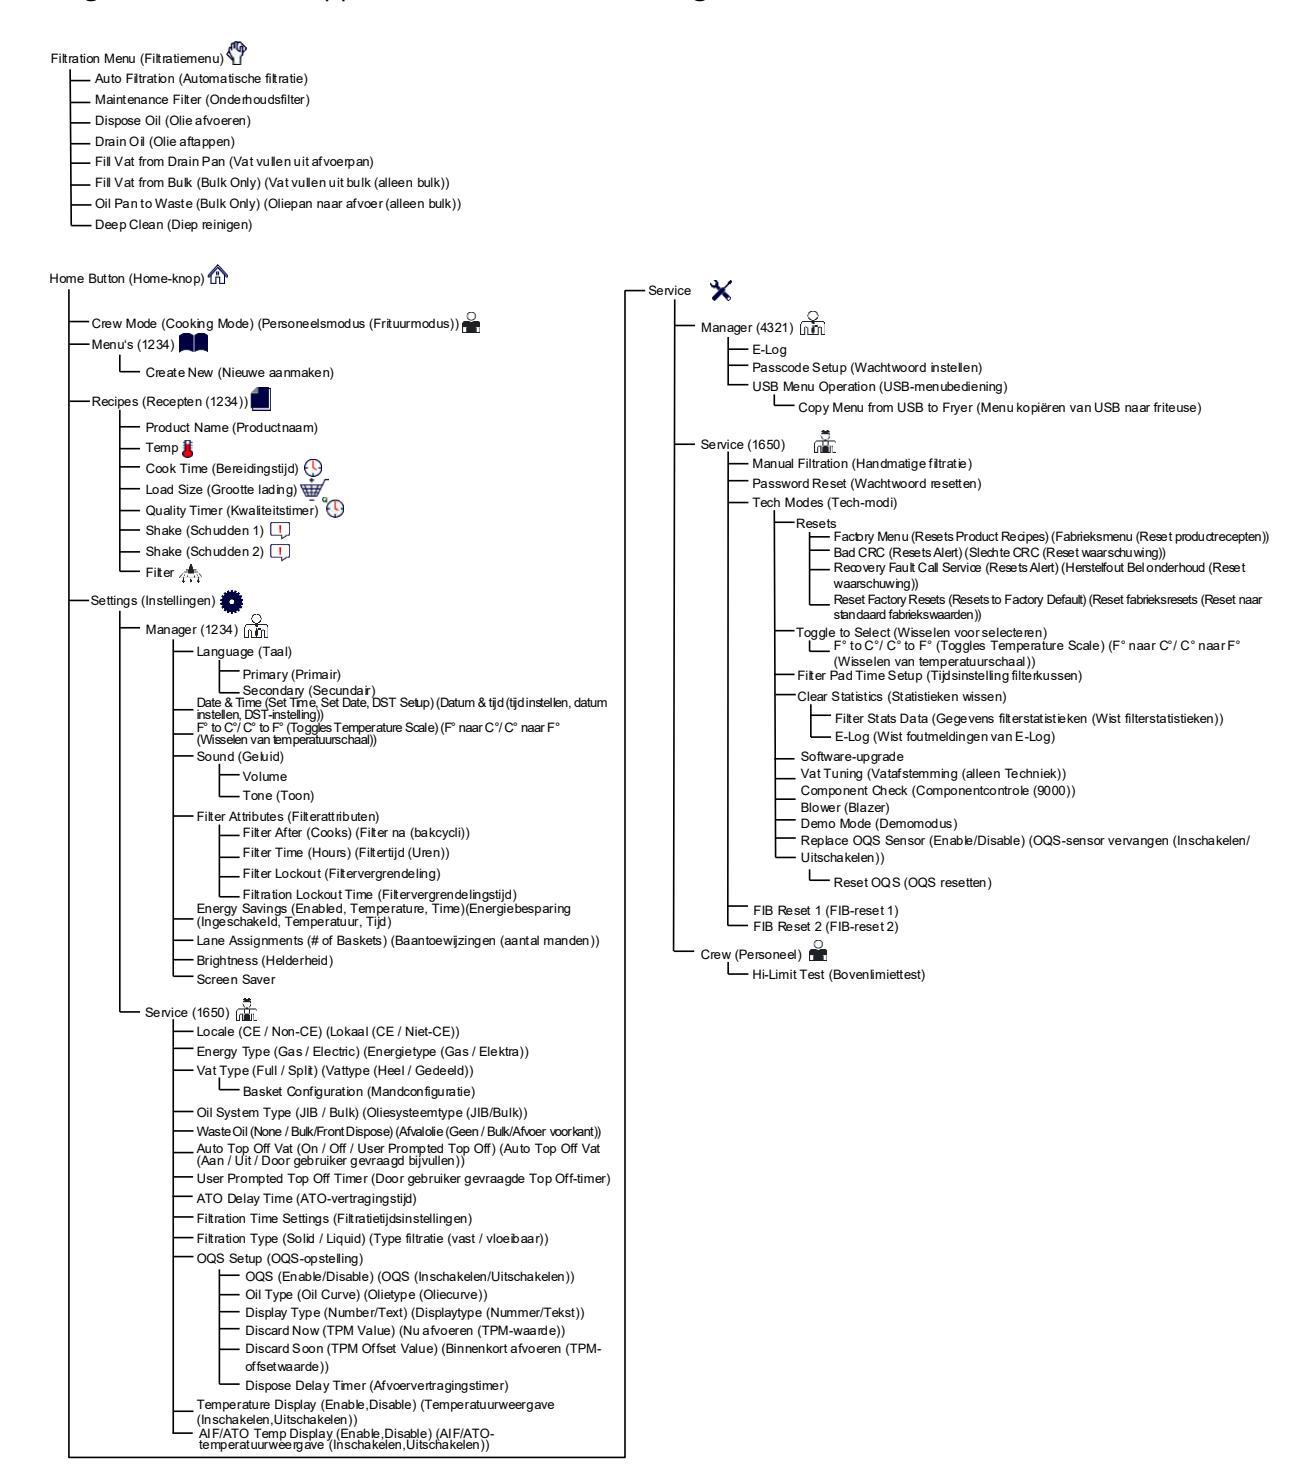
1.1.1 M4000 Menustructuur

Hieronder worden de belangrijkste programmeringsgedeelten in de M4000 weergegeven evenals de volgorde waarin de koppen in de controller worden gevonden.

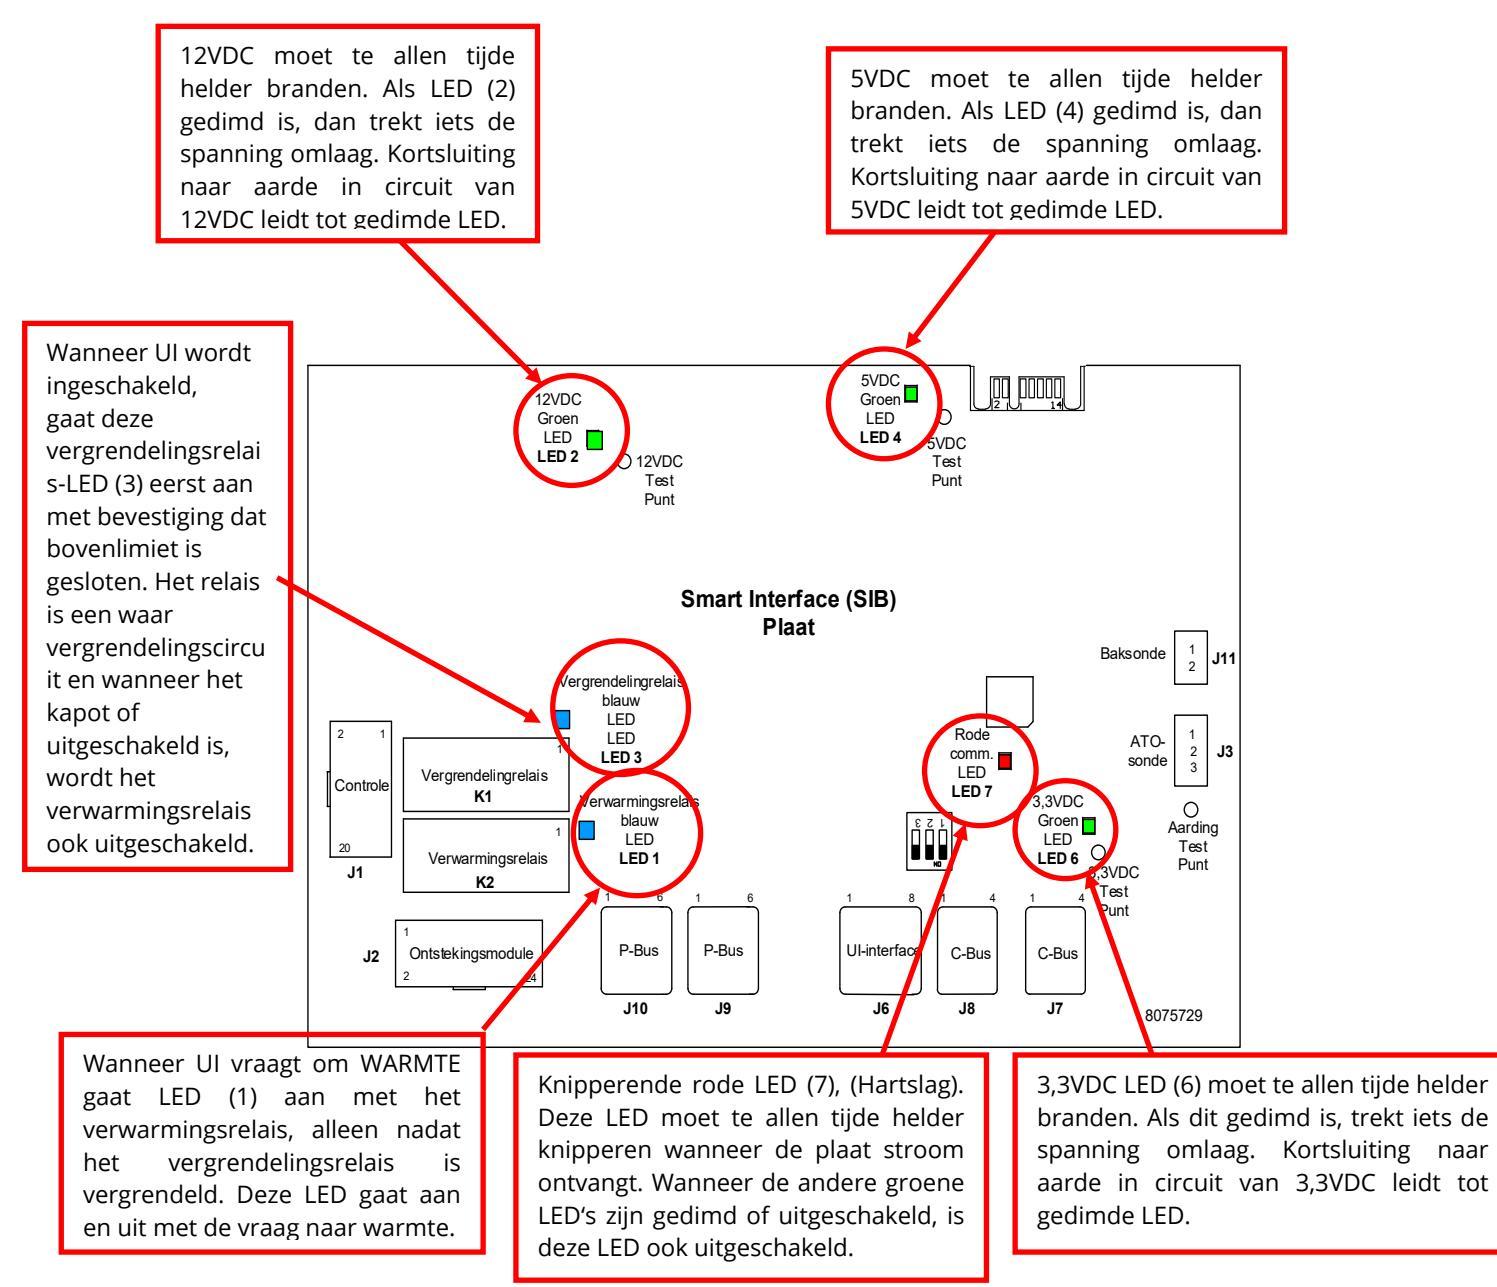
K2 is een single-pole-double throw (SPDT)-relais dat 24VAC levert aan de vergrendeling- en verwarmingscircuits. De relais op deze plaat zijn gesoldeerd op de plaat. Als een relais kapot gaat, moet de plaat worden vervangen. K1 is een single-pole-double throw (SPDT)-relais dat spanning levert via de bovenlimietschakelaar.

De SIB-LED's (gelabeld van LED1 t/m LED7) zijn rond de plaat gerangschikt ter ondersteuning bij probleemoplossing.

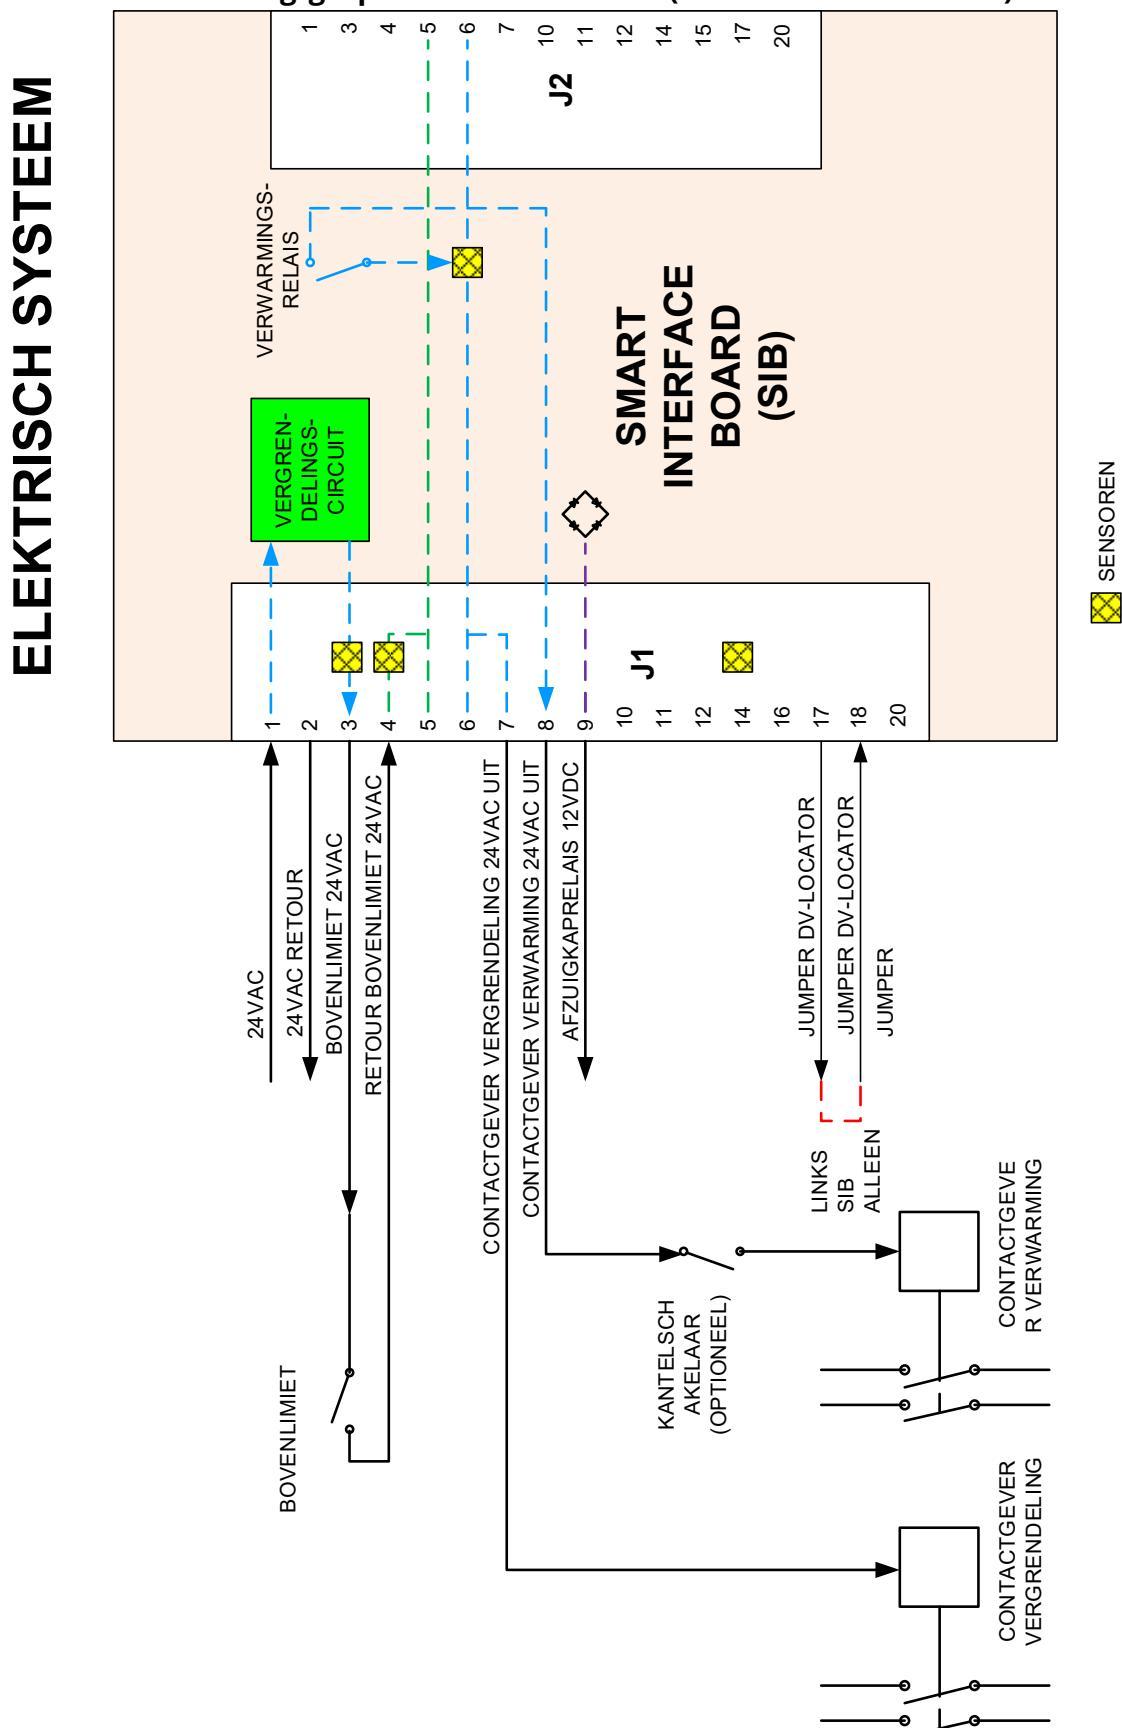
1.7.3 Stroom volledig/gesplitst vat door de SIB (Smart Interface Board)

De grafiek in paragraaf 1.7.3. toont de stroomtoevoer door de plaat, en de tabel in paragraaf 1.7.4. identificeert vaak gebruikte testpunten.

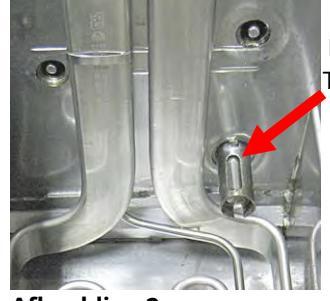
Afbeelding 2

- 7. Plaats de kabels in de 12-pens aansluiting C-6 (zie afbeelding 3). Voor toestellen met volledig vat of voor de linkerkant van een toestel met tweeledig vat (bekeken van achteraan de friteuse) gaan de kabels naar posities 1 en 2 van de aansluiting. Voor de rechterhelft van een toestel met tweeledige vaten (bekeken van achteraan de friteuse) gaan de kabels in posities 7 en 8. In elk geval speelt polariteit geen rol.

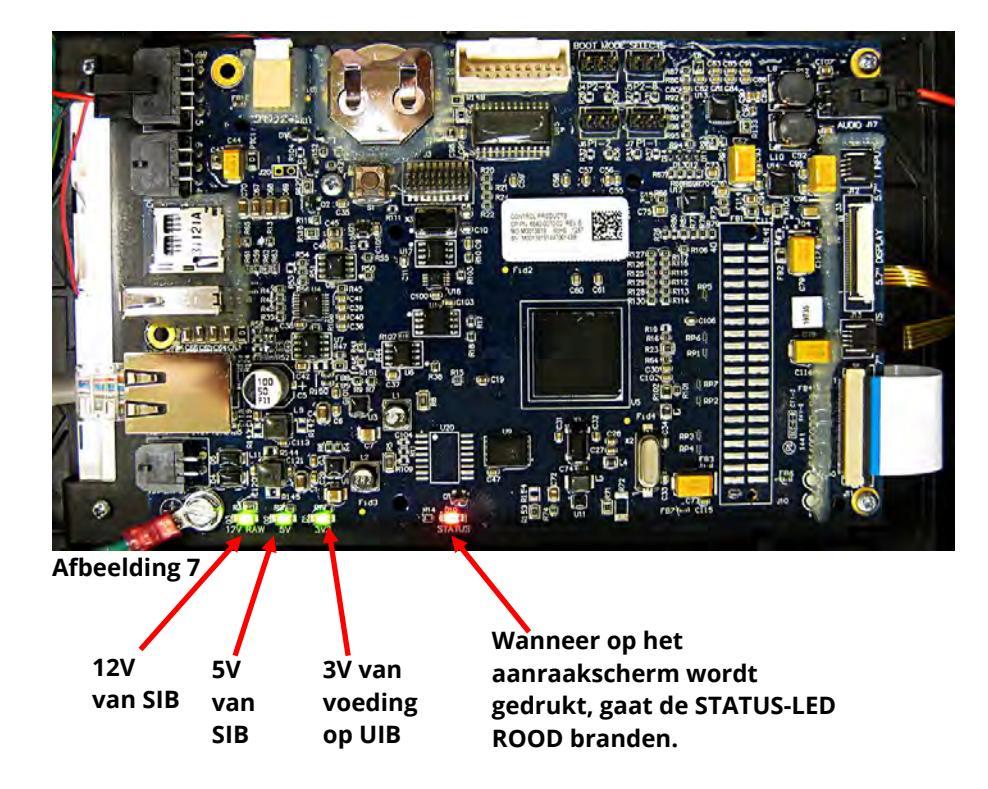
Er zitten vier (4) LED-statuslampjes op de achterkant van de controller die een snelle methode bieden om de stroom en functionaliteit van het aanraakscherm te verifiëren op de FQ4000-controller.

Om te verifiëren dat de FQ4000 stroom ontvangt en dat het aanraakscherm functioneel is, verwijdert u de 2 schroeven die de controller bevestigen aan de schuine houderplaat. Breng de controller omlaag voor het bekijken van de LED's op de achterkant van de controllerplaat. Verifieer dat de drie (3) groene LED's branden, die aangeven dat stroom van 3V, 5V en 12V aanwezig is in de controller. Deze moeten te allen tijd branden. Door op een willekeurige plek op de voorkant van het aanraakscherm te drukken, gaat de rode LED-STATUS branden (zie afbeelding 7). De rode LED brandt ook tijdelijk tijdens inschakelen.

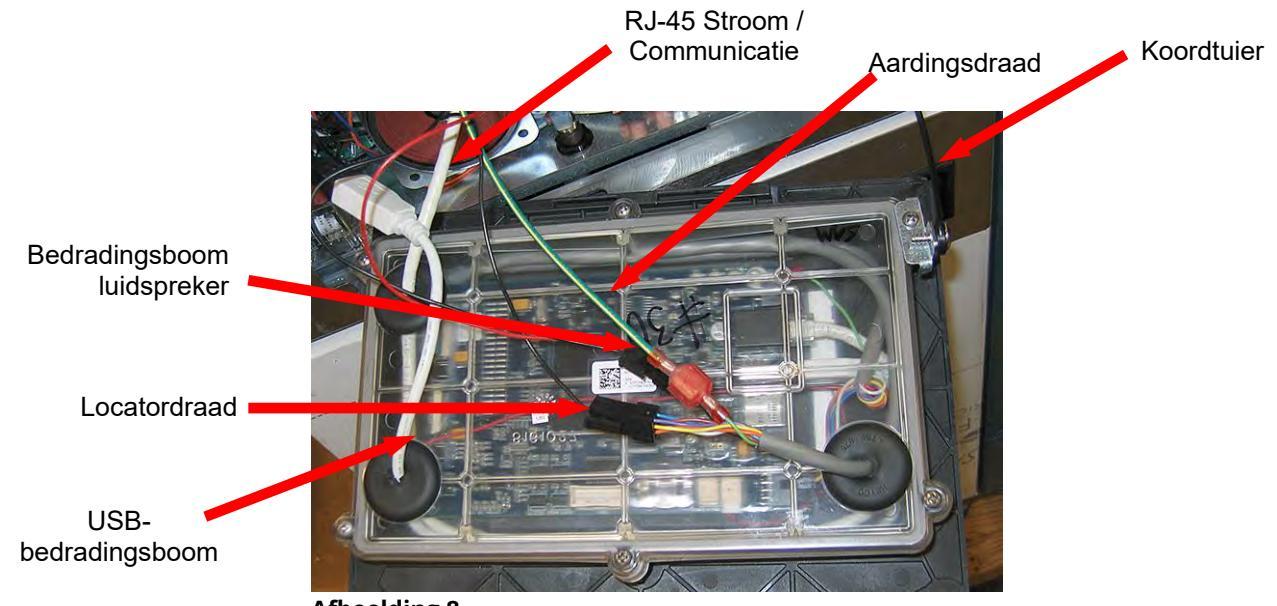
Afbeelding 8

- 1. Trek de stekker van de friteuse uit het stopcontact. De zekering onderaan de controlekast kan worden verwijderd voor het verwijderen van de stroom van individuele controlekasten.
- 2. De controller wordt op de plaats gehouden door twee schroeven in de bovenhoeken.
- 3. Verwijder de twee schroeven uit de bovenste hoeken van de controller.
- 4. Schuif de controller omhoog en het zwaait vanaf boven open.
- 5. De controller schuift omhoog door de beschermkooi.
- 6. Koppel eerst de RJ45-kabel los van de SIB-plaat.
- 7. Koppel de andere kabels los van de aansluitingen op de achterkant van de controller, waarbij u hun positie markeert voor opnieuw installeren.
- 8. Koppel de koordtuier los.
- 9. Verwijder de controller. De controller schuift omhoog en uit de beschermkooi van de controller.

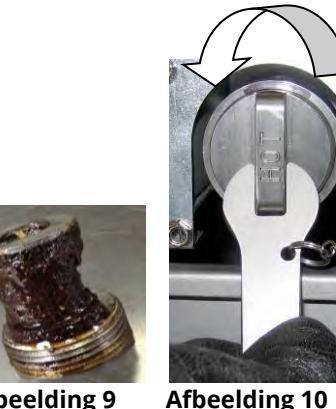
Afbeelding 9

Als uw klacht "de pomp werkt, maar er wordt geen olie gefilterd" is, controleer dan de installatie van het filterpapier/kussen en kijk na of u het correcte formaat hebt gebruikt. Terwijl u het filterpapier/-kussen controleert, verifieert u ook of de O-ringen op de zuigbuis van de filterpan aanwezig en in goede conditie zijn. Een ontbrekende of versleten O-ring zorgt ervoor dat er lucht binnenkomt in de pomp waardoor zijn efficiëntie vermindert. Controleer tevens het voorfilter. Een verstopt voorfilter (zie afbeelding 9) kan de stroom van olie vertragen. Gebruik de bijgevoegde sleutel voor het openen (zie afbeelding 10) en reinigen van het voorfilter (zie afbeelding 11).

Als de pompmotor oververhit raakt, zal de thermische overbelastingsschakelaar activeren en zal de motor niet starten tot wanneer hij gereset wordt. Als de pompmotor niet start moet u de rode resetschakelaar (knop) indrukken die zich vooraan de motor bevindt. Als de pomp opstart, heeft iets ervoor gezorgd dat de motor oververhit raakte. Het kan worden toegewezen aan verschillende vetpannen in een grote serie friteuses die achter elkaar worden gefilterd en oververhitting van de pomp. In dit geval hoeft u alleen de pomp ten minste een half uur te laten afkoelen. Het komt vaak voor dat de pomp oververhit raakt door een van de volgende oorzaken:

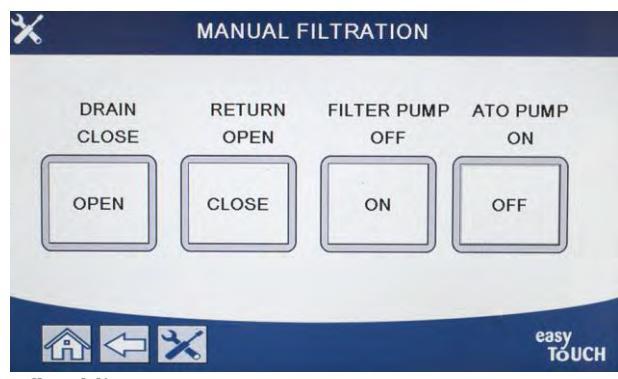
Afbeelding 13

weer onder de titels (zie afbeelding 13). Door op de knoppen te drukken wordt de actie binnen de knop uitgevoerd.

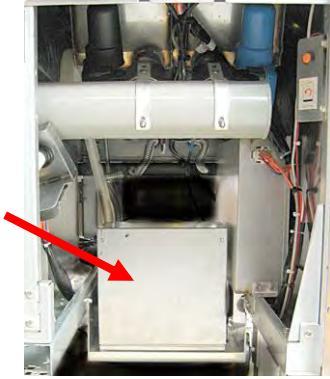
Afbeelding 17

De FIB-plaat bevindt zich binnen de kast, achter het oliereservoir (zie afbeelding 17). De stroom voor de FIB-plaat, het filterpomprelais en de bijvulpomp wordt geleverd door de voeding van 24VDC in de FIB-kast. De voeding van 24VDC levert tevens stroom, die door de FIB-plaat naar de VIB-plaat gaat, aan de draaiende actuatoren. De stroom voor de microprocessor van de VIB-plaat wordt geleverd van de SIB.

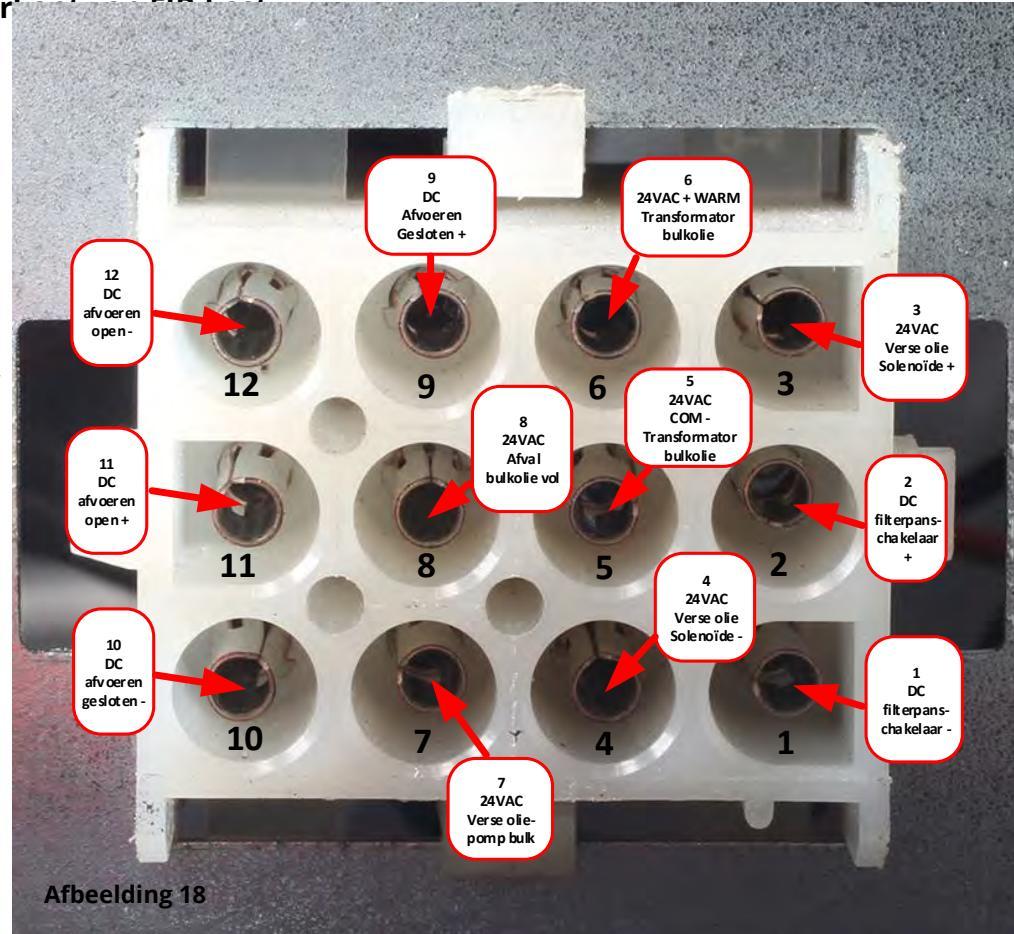
1.11.2.1 12-pens aansluiting op achterkant van FIB (Filter Interface Board)-kast (C7)

Gebruik deze testpunten voor probleemoplossing.

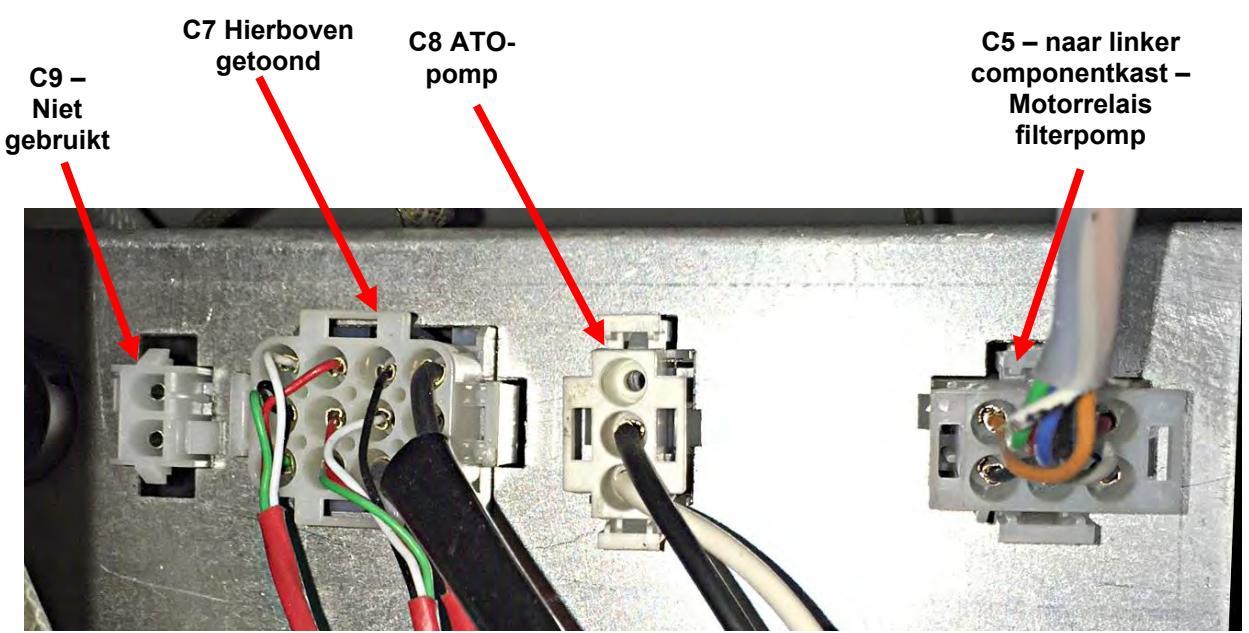
Afbeelding 19

1.11.2.2 Aansluitingen op achterkant van FIB (Filter Interface Board)-kast

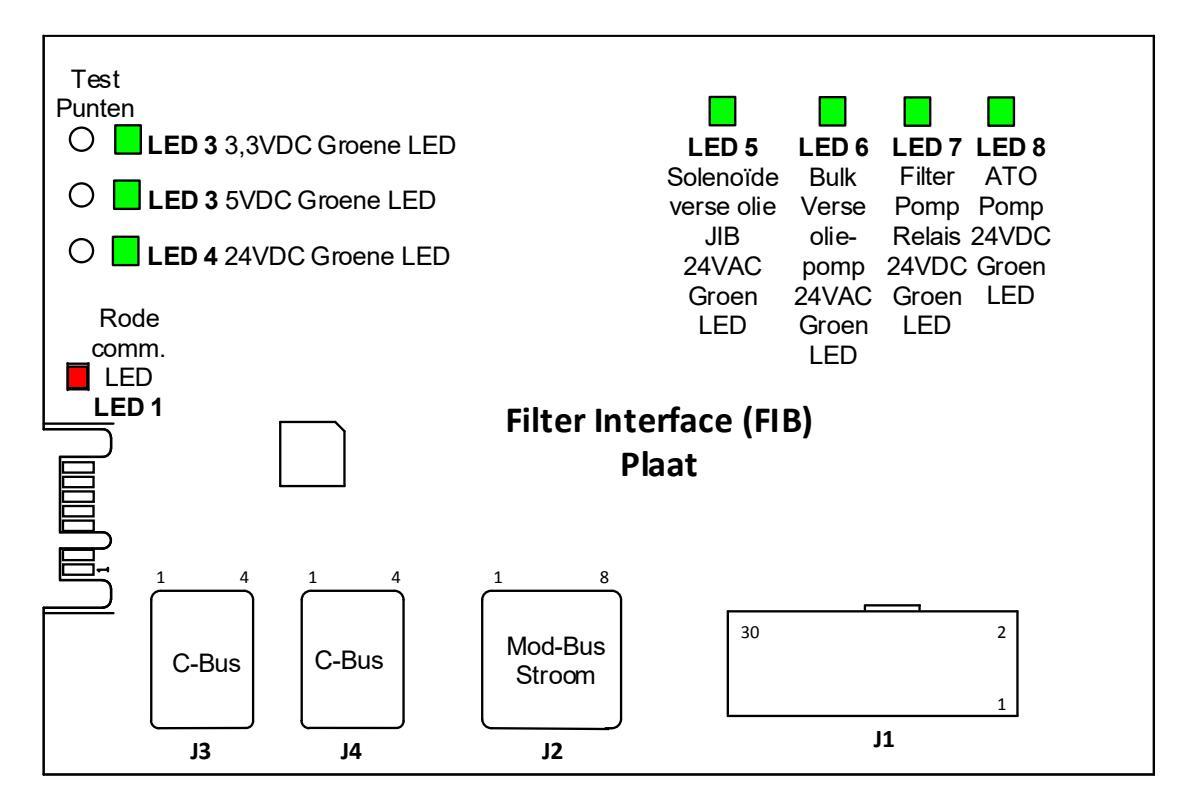
Afbeelding 20

1.11.3 FIB (Filter Interface Board) LED's en testpunten

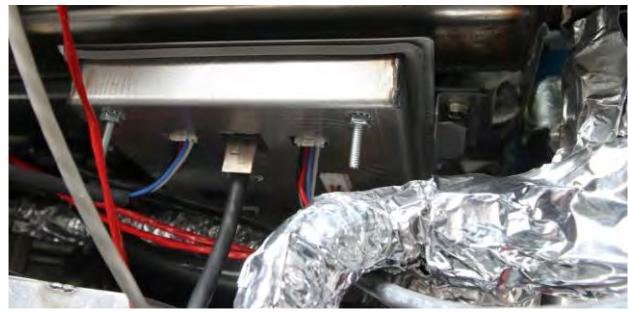
Afbeelding 25

De VIB (Valve Interface Board) regelt de actuatoren die de afvoer- en retourkleppen openen en sluiten. De VIB-platen bevinden zich in een beschermde behuizing onder elke vetpan (zie afbeelding 25).

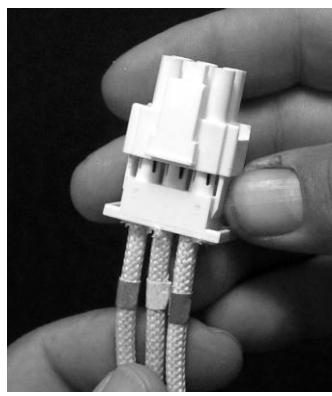
Afbeelding 37

- 3. Gebruik een pin-pusher om de voelerdraden van de 12-pensaansluiting los te maken.
- 4. Maak achteraan de friteuse de 6-pens aansluiting los van het linkerelement (bekeken van de voorkant van de friteuse) of de 9-pens aansluiting van het rechterelement bevestigd aan de contactgeverkast. Houd de lippen aan elke kant van de aansluiting vast terwijl u ze naar buiten trekt aan het vrije uiteinde om de aansluiting uit te breiden en de elementkabels los te maken (zie afbeelding 37). Trek de lippen uit de aansluiting en uit de draadbescherming.

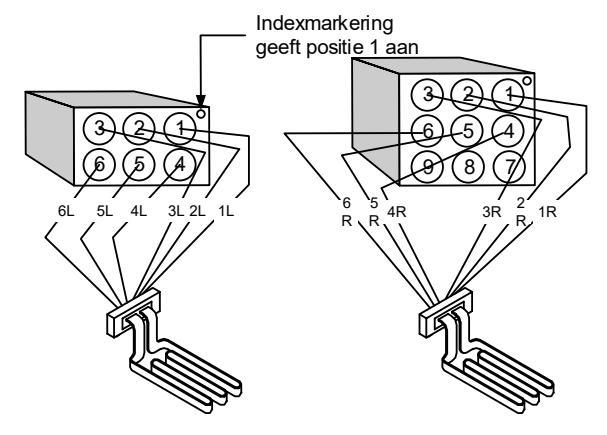
Afbeelding 38

- 8. Leid de elementkabels door de elementpijpconstructie en in de draadbescherming om schuren te vermijden. Zorg ervoor dat de draadbescherming terug geleid wordt door de Heyco aansluitbussen en hou het uit de buurt van de veren (zie afbeeldingen hieronder). Zorg er ook voor dat de draadbescherming tot aan de pijpconstructie loopt om te vermijden dat de rand van de pijpconstructie de draden schuurt. Druk de pennen in de aansluiting in overeenkomst met het diagram hieronder, en sluit dan de aansluiting om de kabels vast te zetten. **NB:** Het is belangrijk dat de draden door de bescherming worden geleid om schuren te voorkomen.

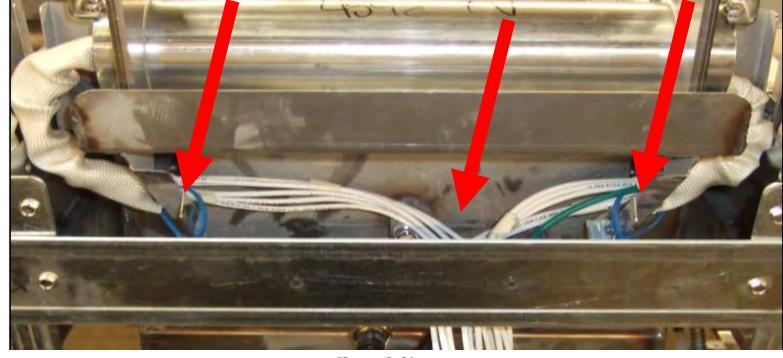
Afbeelding 39

Volledig vatelement draadlegging

Trek de elementdraden door de aansluitbussen aan elke kant van de vetpan en onder de achterzijde. Elementdraden moeten naar de rechterkant van de ATOtemperatuursondes geleid worden aan de achterste wand van de vetpan.

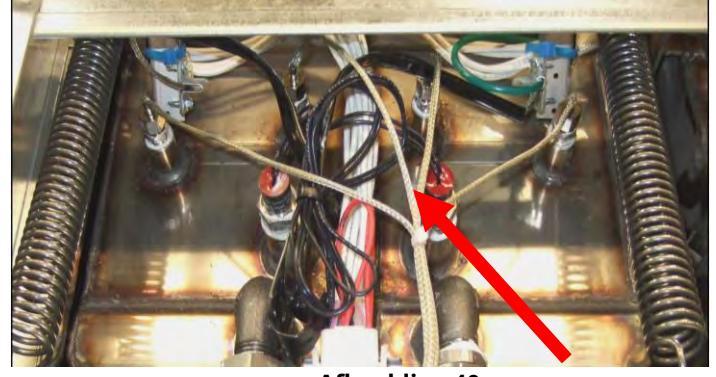
Afbeelding 40

Tweeledig vatelement draadlegging

Trek de elementdraden door de aansluitbussen aan elke kant van de vetpan en onder de achterzijde. Elementdraden moeten naar het midden van de vetpot tussen de ATO-temperatuurvoelers geleid worden.

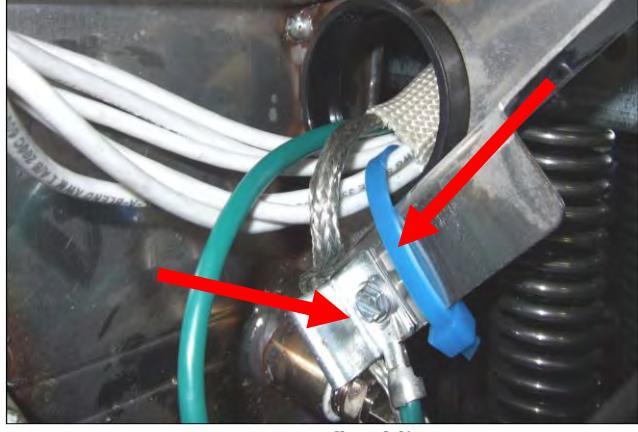
Afbeelding 41

Elementaarding en draadlegging

Om de elementdraden te aarden moet u het gat in het frame van de vetpan gebruiken dat zich onder de aansluitbus bevindt waardoor de draden lopen. Gebruik een schroef door de ringterminal van de aardingsdraden en verbindt het met de vetpan met gebruik van de aardingsklem van de sonde. Gebruik een tie-wrap om de helft van de elementdraden vast te maken nadat de draden door de aansluitbussen getrokken zijn. Trek de tiewrap niet strak, maar laat er wat speling inzitten van een diameter van ongeveer een inch om wat beweging mogelijk te maken.

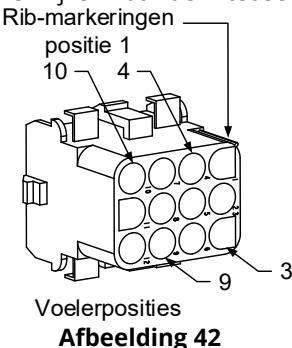
- 9. Sluit de elementaansluiting opnieuw aan en zorg ervoor dat vergrendelingen sluiten.
- Plaats de temperatuursondekabels in de 12-pens bedradingsboom (zie afbeelding 42). Voor toestellen met volledig vat of voor de rechterkant van een toestel met tweeledig vat gaat de rode kabel naar positie 3 en de witte kabel naar positie 4. Voor de linkerkant van een toestel met tweeledig vat gaat de rode kabel naar positie 9 en de witte naar positie 10. **NB:** *Rechts* en *links* verwijzen naar de friteuse langs achteren bekeken.

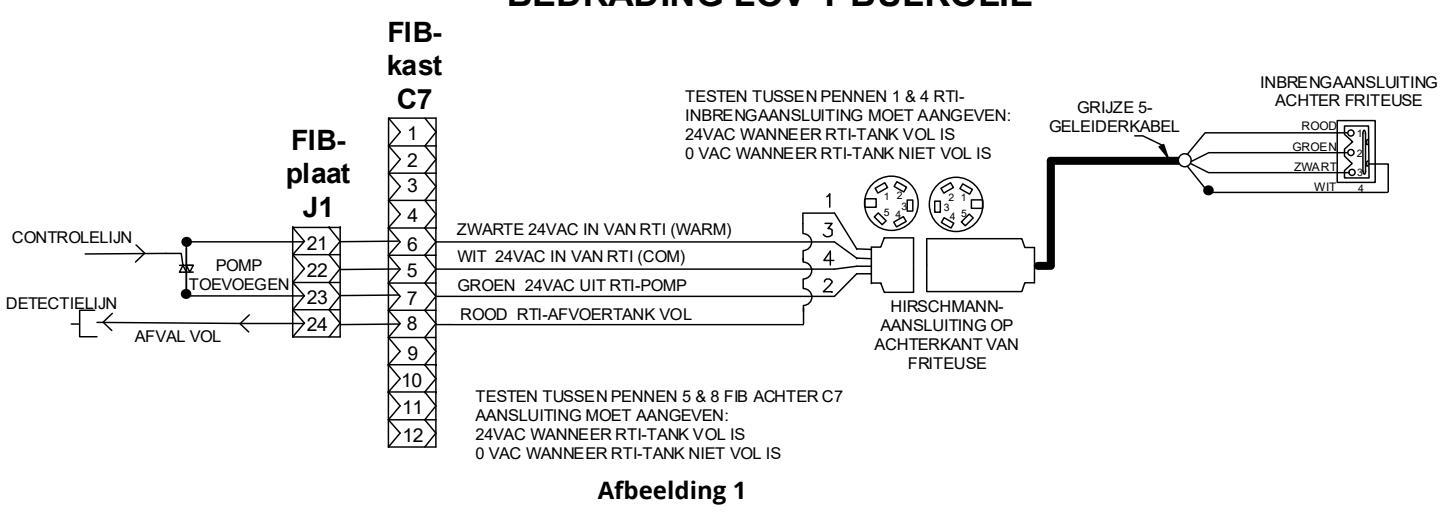
A.2 RTI LOV[™]-bedrading met de RTI-schakelkast

BEDRADING LOV-T BULKOLIE

De spanning bij FIB-plaat C7 Pen 5 naar Pen 8 (FIB-plaat J1 van Pen 22 naar Pen 24) moet 24 VAC zijn indien vol, 0 VAC wanneer niet vol; als er geen wijziging in voltage is, dan is de verbinding van de RTI-schakelaar of de FIB-plaat defect.
