## BIGLA30-T-serie Gen III LOV<sup>™</sup>-gasfriteuse

### Servicehandleiding

Onderdeelnummer: FRY\_SM\_8197716 08/2022 Oorspronkelijke vertaalinstructies Dutch/Nederland

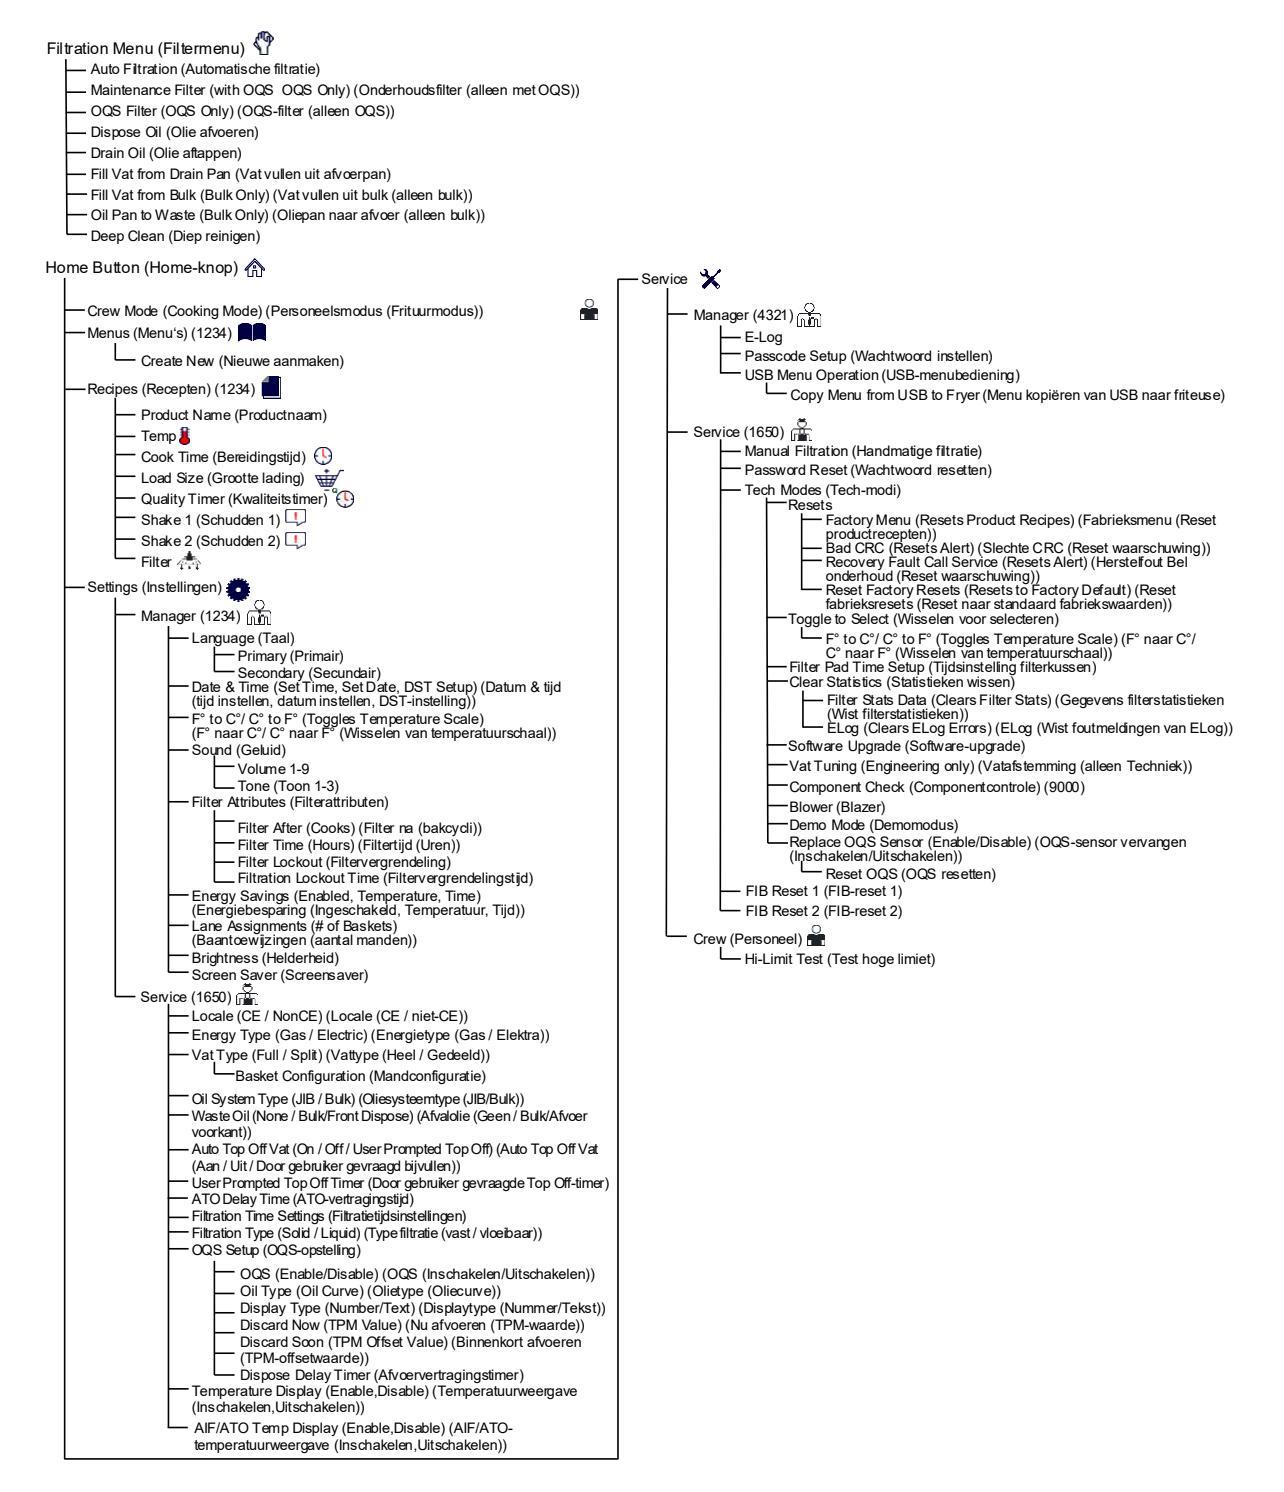
Hieronder worden de belangrijkste programmeringsgedeelten in de M4000 weergegeven evenals de volgorde waarin de koppen in de controller worden gevonden.

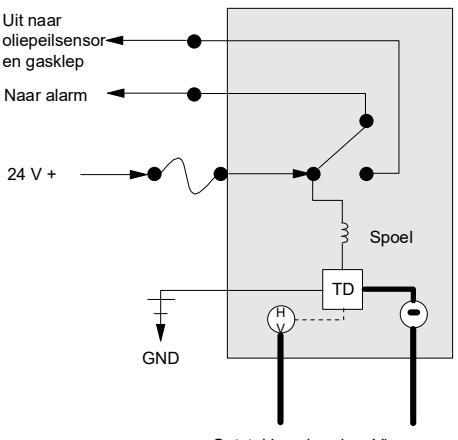
#### In de ontstekingsmodule

Ontstekingsdraad Vlamsensor

levert en aan een zijde van de warmterelaisspoelen op de Smart Interface Board. Als de weerstand in de temperatuurvoeler aangeeft dat de temperatuur in de vetpan lager dan 82°C is, wordt de smeltcyclus geactiveerd waarbij een timer gedurende zes seconden wordt geactiveerd en 24 seconden wordt gedeactiveerd. Als de temperatuur 82°C of hoger is, wordt de smeltcyclus opgeheven. In beide gevallen wordt aarding geleverd aan de andere poot van de warmterelaisspoelen, die de elektronische schakelaars in het circuit van 24 VAC afsluit om stroom te leveren aan de ontstekingsmodule. Een circuit in de ontstekingsmodule stuurt 24 VAC naar de gasklep via een normaal gesloten bovenlimietschakelaar en een oliepeilsensor die wordt bediend door elektronica binnen in een eivormige behuizing en een relaisplaat met tijdsvertraging van 7 seconden. Tegelijkertijd zorgt de module ervoor dat de ontsteking gedurende vier seconden vonken afgeeft om de brander aan te steken. Een vlamsensor controleert de branderontsteking door de stroom van micro-amps door de vlam te meten. Als de brander niet aangaat (of wordt gedoofd), wordt de stroom naar de ontstekingsmodule afgesneden, de gasklep sluit en de ontstekingsmodule 'vergrendelt' totdat de stroomschakelaar wordt uit- en weer ingeschakeld. Een voeler controleert de temperatuur in de vetpan. Als de geprogrammeerde temperatuurwaarde wordt bereikt, zorgt weerstand in de voeler ervoor dat het warmtecycluscircuit in de SIB-plaat de stroomtoevoer door het warmterelais afsluit. Dit sluit op zijn beurt de 24 VAC af naar de ontstekingsmodule, waardoor de gasklep sluit.

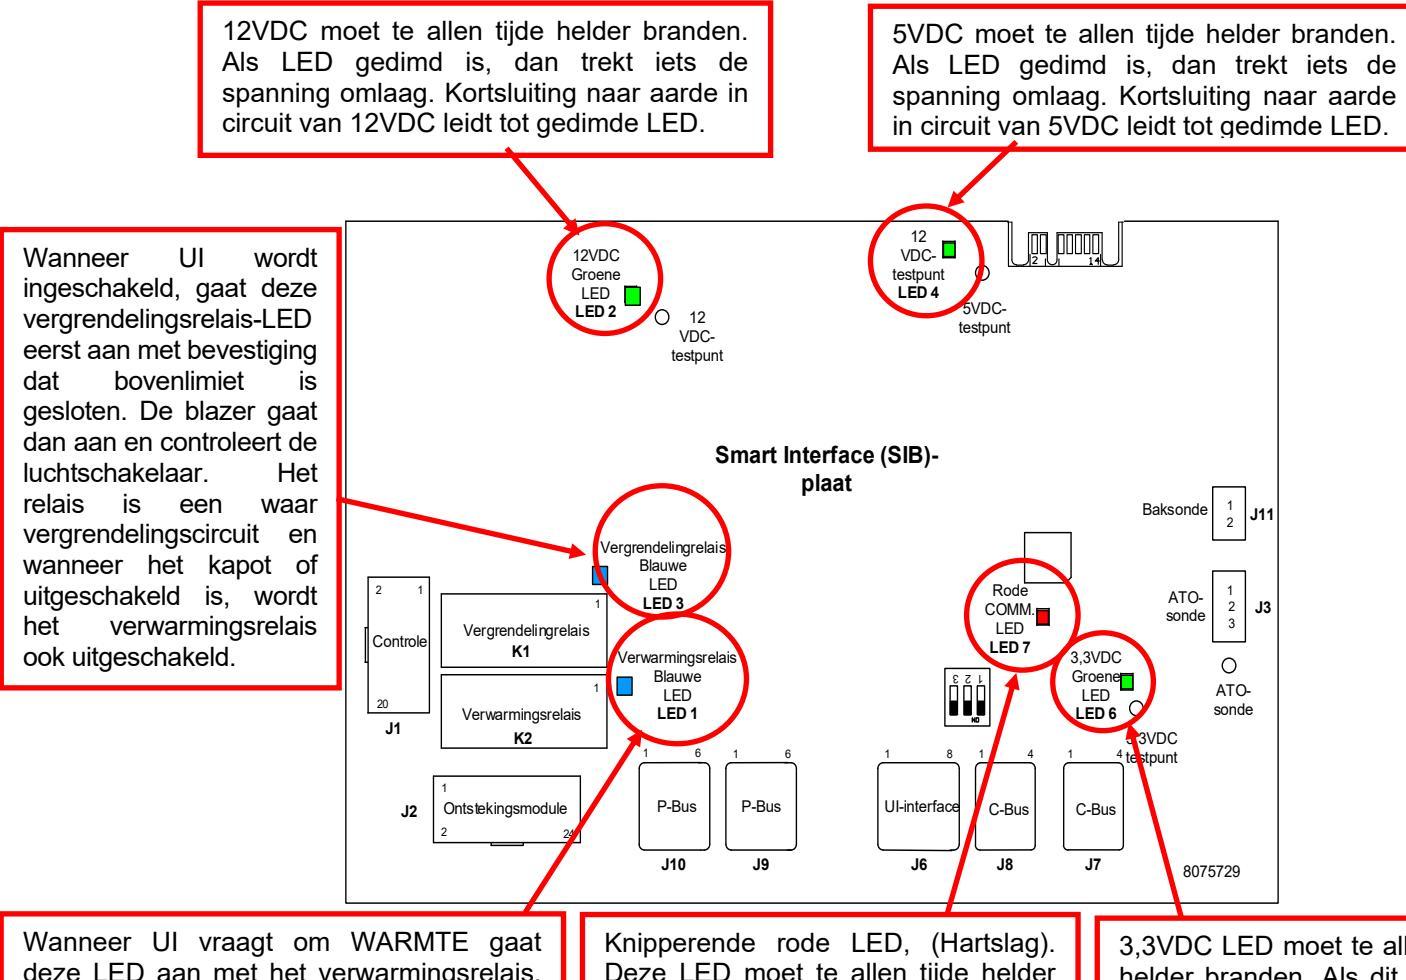
De SIB-LED's (gelabeld van LED1 t/m LED7) zijn rond de plaat gerangschikt ter ondersteuning bij probleemoplossing.

Wanneer UI vraagt om WARMTE gaat deze LED aan met het verwarmingsrelais, alleen nadat het vergrendelingsrelais is vergrendeld en de LUCHT-schakelaar is gecontroleerd. Deze LED gaat aan en uit met de vraag naar warmte. Knipperende rode LED, (Hartslag). Deze LED moet te allen tijde helder knipperen wanneer de plaat stroom ontvangt. Wanneer de andere groene LED's zijn gedimd of uitgeschakeld, is deze LED ook uitgeschakeld. 3,3VDC LED moet te allen tijde helder branden. Als dit gedimd is, trekt iets de spanning omlaag. Kortsluiting naar aarde in circuit van 3,3VDC leidt tot gedimde LED.

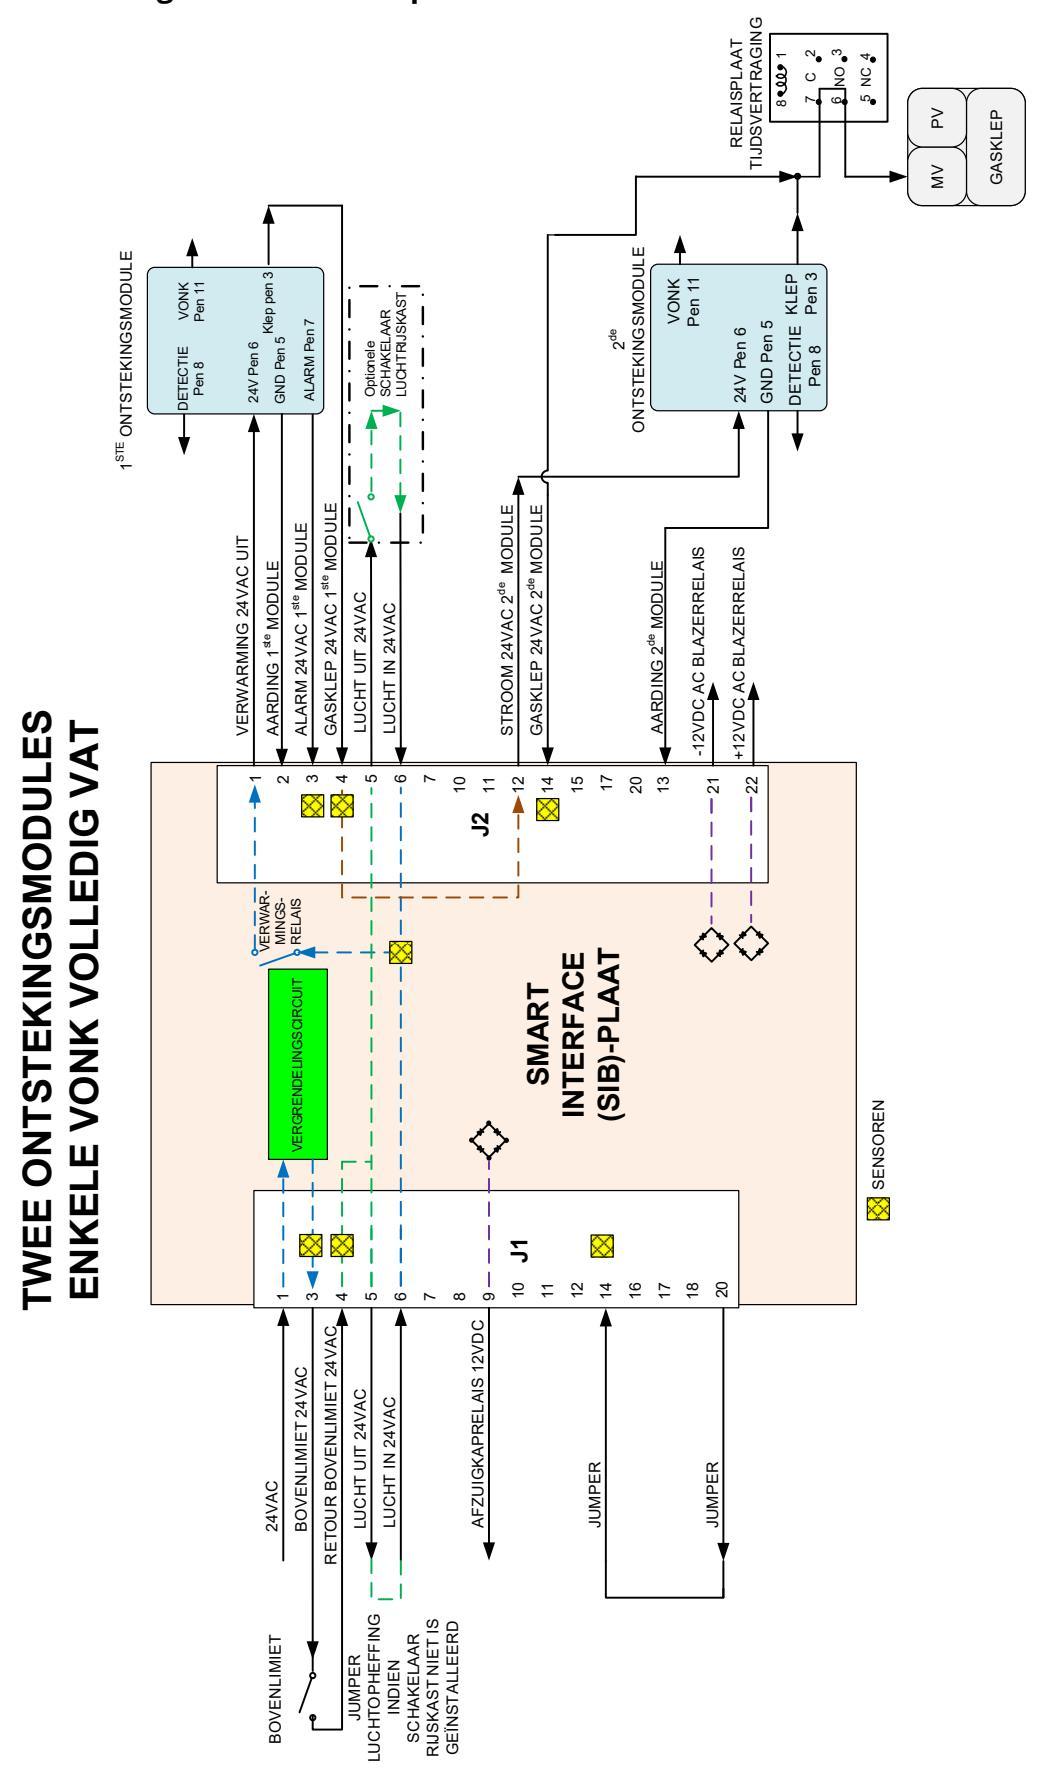
### 1.8.1 Stroom volledig vat door de SIB-plaat

De grafieken op pagina's 1-8 en 1-9 tonen de stroomtoevoer door de plaat en de tabel bovenaan pagina 1-10 identificeert vaak gebruikte testpunten.

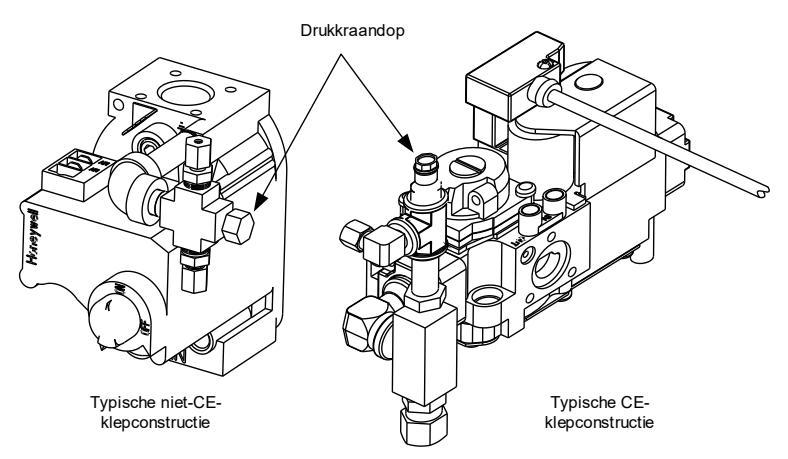
2. Verwijder de drukkraan van de gasklep.

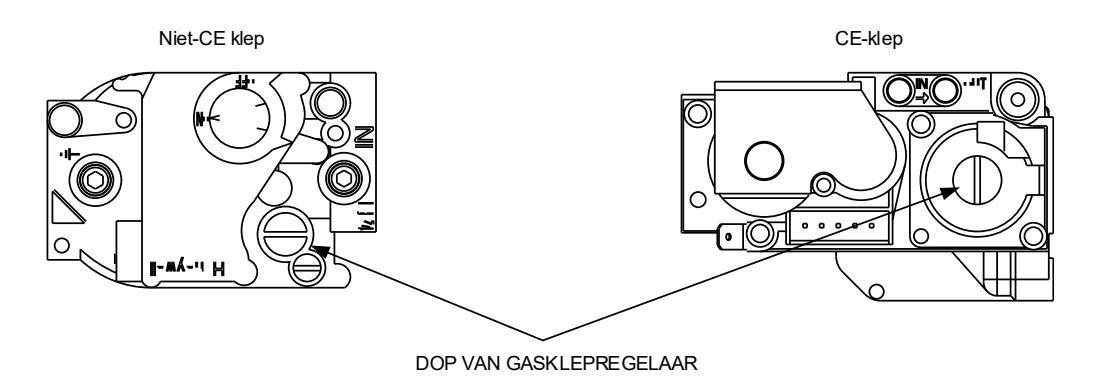
- 3. Steek de aansluiting voor een apparaat om de gasdruk te meten in de opening van de drukkraan.
- 4. Alleen voor niet-CE friteuses: zet de gasklep in de Aan-stand (ON).
- 5. Zet de stroomschakelaar van de friteuse in de Aan-stand (ON ). Als de brander is aangestoken en gedurende ten minste een minuut brandt, vergelijkt u de gasdrukmeting met de druk van het desbetreffende gas in de bijbehorende tabel op de volgende pagina. In de tabellen op de volgende pagina staan de branderverdeelstukdrukwaarden voor elk gastype die in combinatie met dit toestel kunnen worden gebruikt.
- 6. Om de gasdruk van de brander aan te passen verwijdert u de dop van de gasklepregelaar en past u aan tot u de juiste druk bereikt.

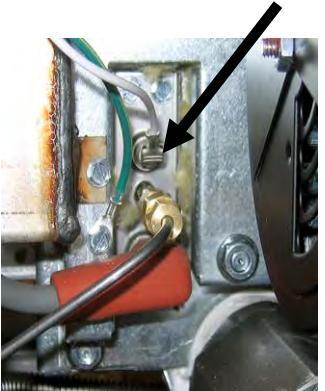
Afbeelding 1

5. Met de vervangende controller omlaag geplaatst in de controlekast, **<u>bevestigt u de koordtuier eerst</u>** <u>opnieuw</u>. Het niet terug installeren van het koord zou kunnen leiden tot schade aan de SIB-plaat.

Koordtuier

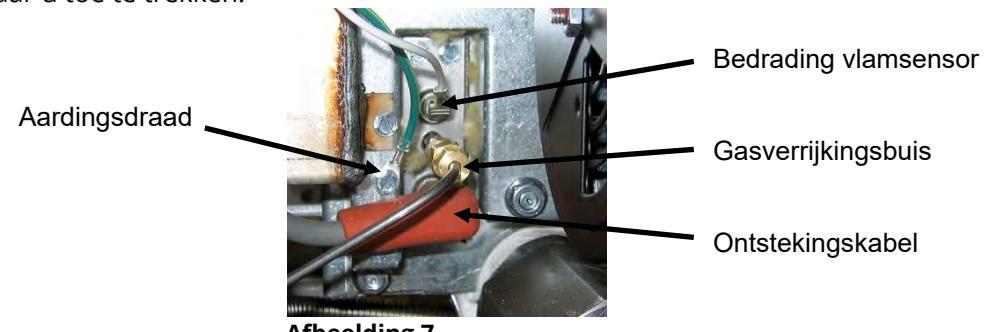
Afbeelding 7

- GEVAAR GEVAAR Vetpan afvoeren voordat u verdergaat.
- 1. Koppel de friteuse los van de voeding of verwijder de zekering op de onderkant van de verbonden bedieningskast.
- 2. Ontkoppel de vlamsensor door de terminal voorzichtig los te trekken van de terminalstrip op de ontsteking (zie afbeelding 7). Ontkoppel de voedingskabel voor gas aan de drukaansluiting van het ontstekingsuiteinde. Ontkoppel de ontstekingskabel van de ontsteker door de mof beet te pakken en voorzichtig naar u toe te trekken.

- 3. Verwijder de metalen schroeven die de ontsteker op de montageplaat houden en trek de ontsteker uit de friteuse.
- 4. Pas de procedure omgekeerd toe om de vervangende ontsteker te installeren. Vervang door een specifieke ontsteking voor het type friteusegas.

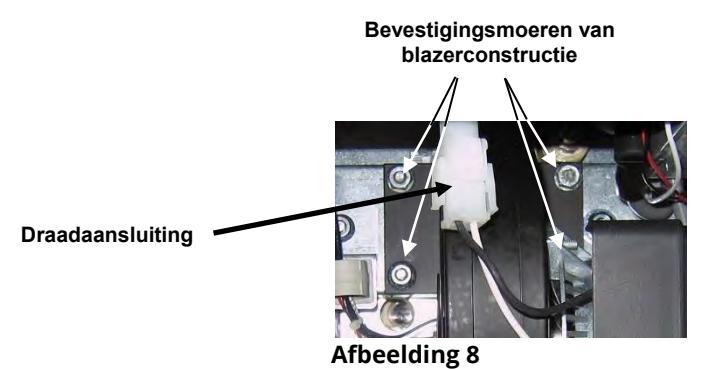
1. Maak de bedradingsboom van de blazer los (zie Afbeelding 8) en verwijder de vier montagemoeren van de blazer en verwijder de blazerconstructie van de friteuse. Voor het reinigen van de motor gaat u verder met stap 2; anders installeert u de vervangende blazer, sluit u de bedradingsboom opnieuw aan en gaat u verder naar stap 6.

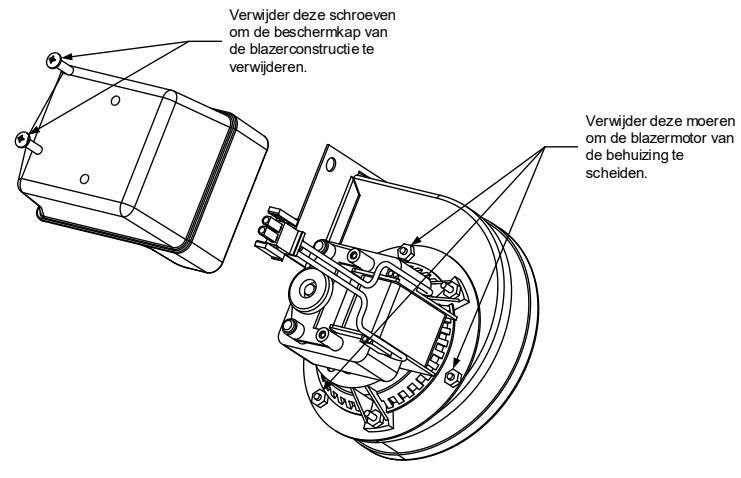
Afbeelding 9

2. Verwijder de beschermkap van de blazermotor en maak de blazermotor los van de behuizing zoals te zien is in onderstaande afbeelding (zie Afbeelding 9).

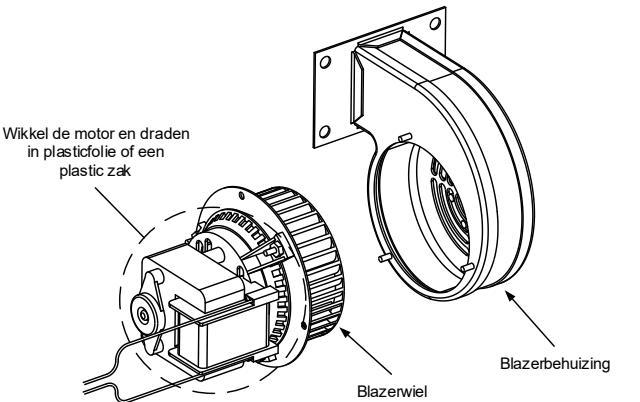
#### Afbeelding 10

Wikkel de motor in plasticfolie om te voorkomen dat water in de motor zou dringen (zie Afbeelding 10). Spuit ontvetter of detergent op het blazerwiel en de blazerbehuizing. Laat vijf minuten inweken. Spoel het wiel en de behuizing af met warm leidingwater en droog ze daarna af met een schone doek.

Op de luchtdrukschakelaar op de verbrandingsluchtaanblazer moet staan: Toestellen met een vol vat 122pa (0,5 inch W.C.) en voor toestellen met een onderverdeeld vat-180pa (0,72 inch W.C.).

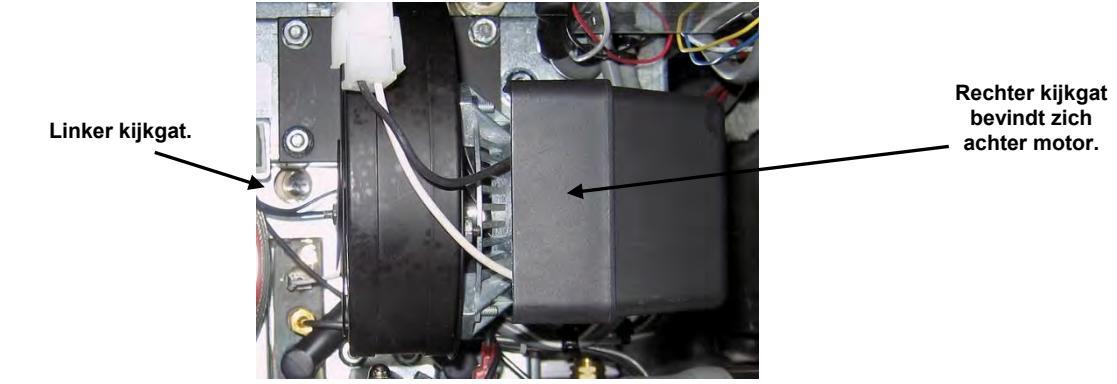
Afbeelding 11

- 4. Verwijder de plasticfolie van de blazermotor. Assembleer de blazermotor en de blazerbehuizing. Breng de beschermkap van de blazer weer aan.
- 5. Installeer de blazerconstructie weer in de friteuse en sluit de losgekoppelde draden uit stap 1 weer aan.
- 6. Start de friteuse volgens de procedure die in hoofdstuk 3, rubriek 3.1.2 van de Installatie- en bedieningshandleiding van de BIGLA30-T serie LOV<sup>™</sup> gasfriteuses wordt omschreven.
- 7. Wanneer de branders gedurende ten minste 90 seconden hebben gebrand, controleert u de vlammen door de kijkgaten aan beide kanten van de verbrandingsluchtblazer (zie Afbeelding 11).

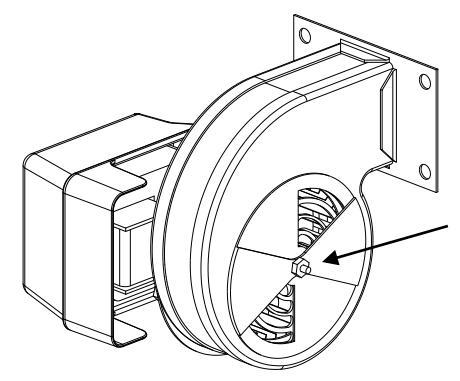
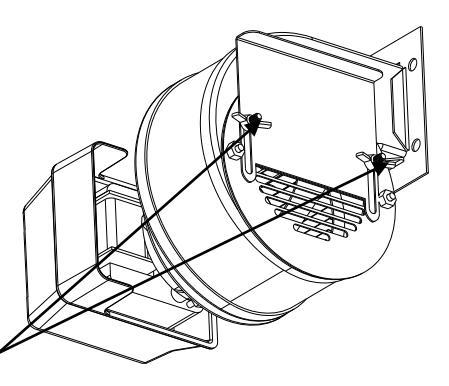
Afbeelding 12

### NB: te ver openen van de luchtschuif kan leiden tot fluiten. Het mag niet verder dan 1/3 openstaan.

Draai op niet-CE blazers deze moer los en draai de schuifplaat om het lucht aanzuigen te openen of te sluiten.

Draai op CE blazers beide vleugelmoeren en schuif de schuifplaat om de luchtaanzuiging aan te passen.

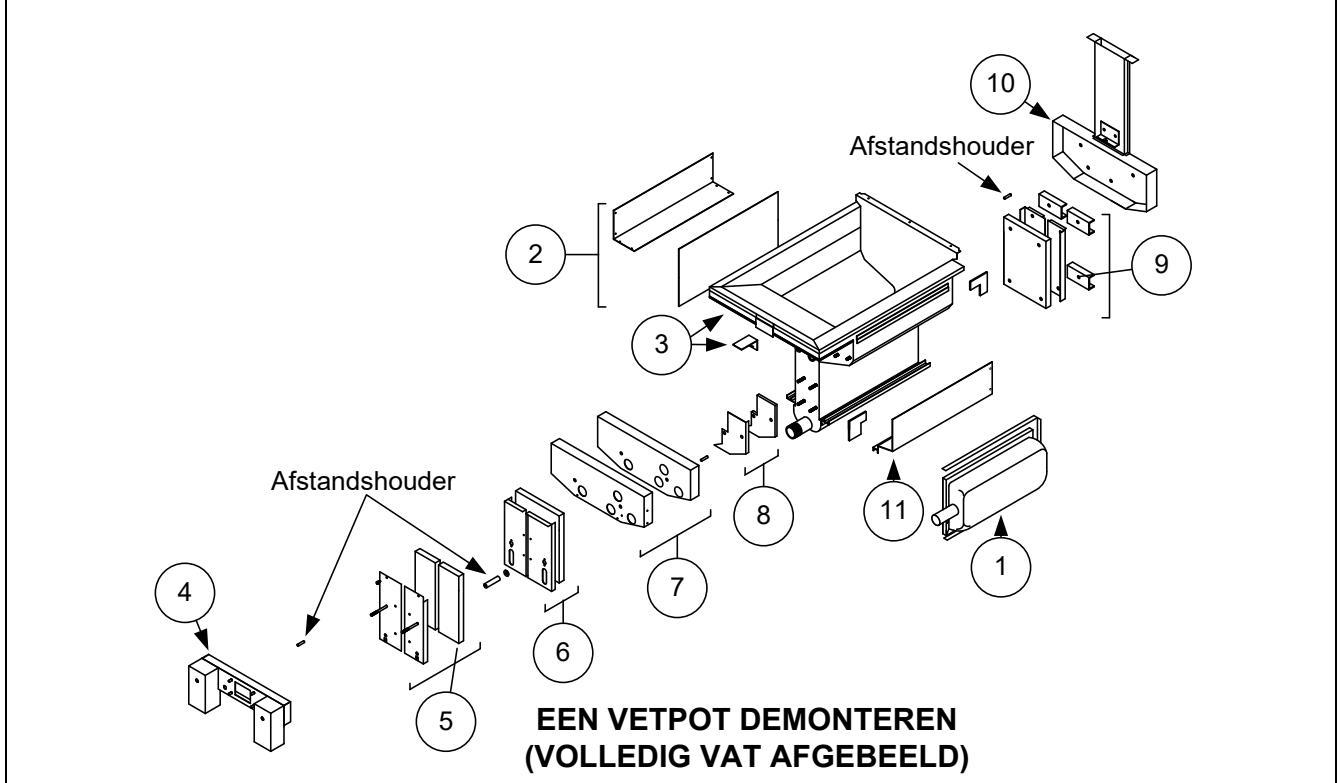
Afbeelding 20 Zie pagina 1-26 voor afbeelding van opnieuw monteren.

- 10. Verwijder de vlampijpconstructie (10).

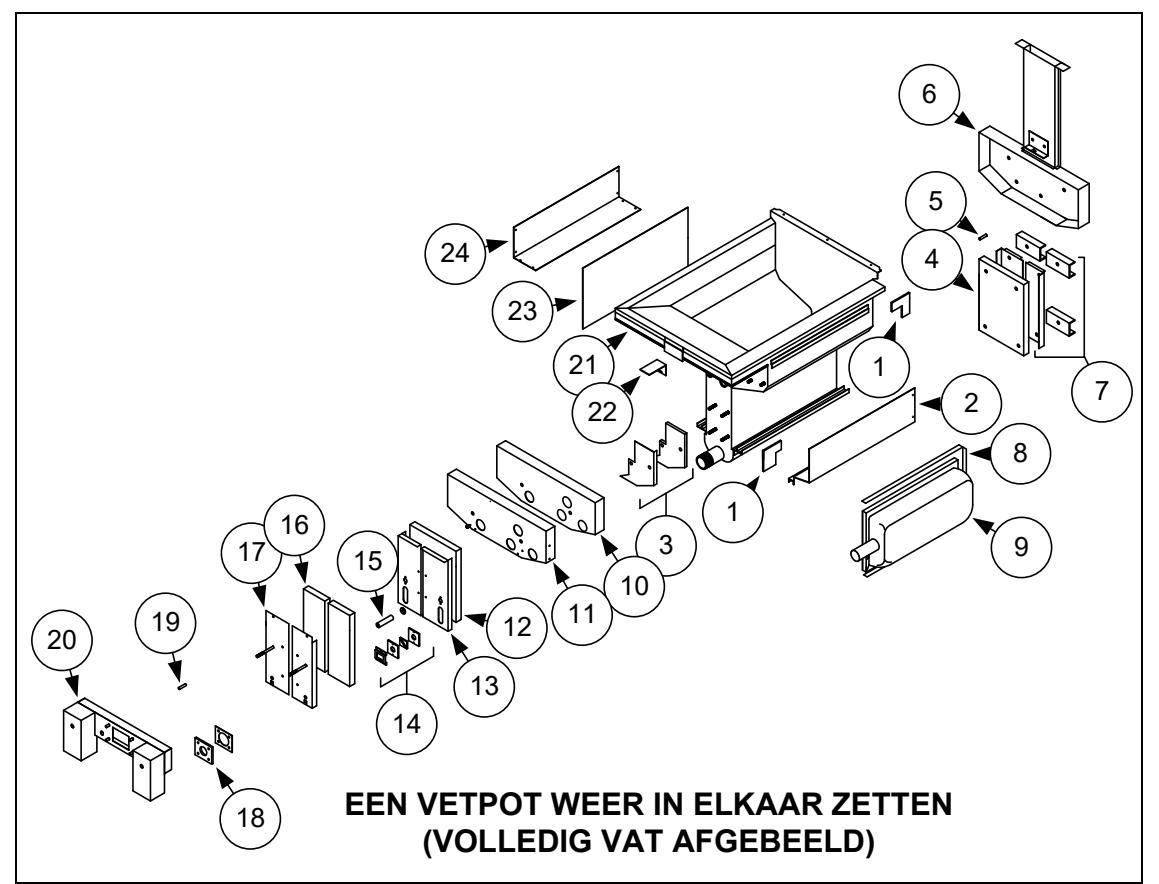
### Afbeelding 21

- 36. Installeer de voelers, afvoerkleppen, VIB-platen, actuatoren, bovenlimietthermostaten en andere pijpaansluitingen opnieuw waarbij u gebruik maakt van Loctite® PST56765-dichtingspasta of een gelijkwaardig product voor de draden.
- 37. Keer aanvullende stappen om voor opnieuw in elkaar zetten.

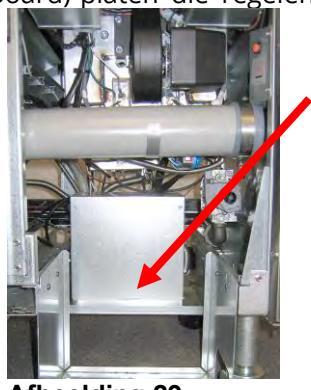
De transformator van 24VAC in de transformatorkast gaat door de FIB-kast en levert stroom aan de solenoïde verse olie voor bulkolie.

Trek de stekker van de friteuse uit het stopcontact. Zoek de FIB-kast (zie Afbeelding 29 in paragraaf 1.18), achter het oliereservoir). Verwijder de kap van de FIB-kast voor het blootleggen van de voeding, FIB-plaat en optionele SUIcommunicatieplaat (zie afbeelding 32). Markeer en koppel draden of bedradingsbomen los. Vervang het defecte SUI-voeding onderdeel en sluit alle draden of bedradingsbomen opnieuw aan. Breng het deksel opnieuw aan. Na vervanging, SCHAKEL STROOM IN NAAR HET VOLLEDIGE FRITEUSESYSTEEM. Zie paragraaf 1.19.2 om de stroomtoevoer uit en weer in te schakelen. Controleer softwareversie en update de software indien nodig. Volg de instructies om de software bij te werken in paragraaf 1.23 als een update noodzakelijk is.

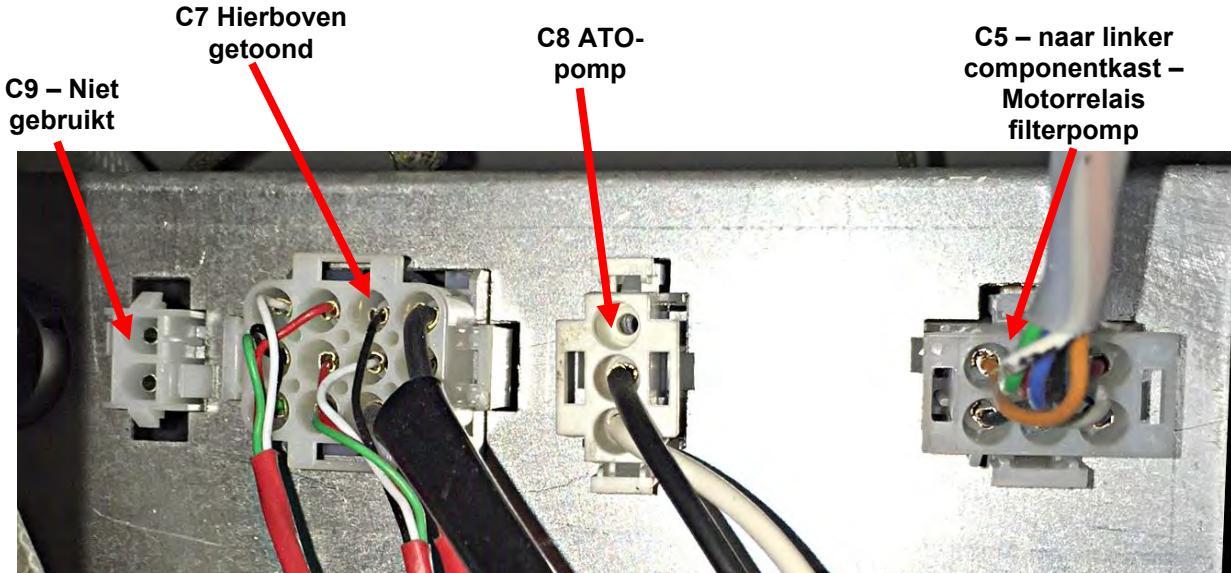
Afbeelding 31

# 1.18.3.2 Aansluitingen op de achterkant van de FIB (Filter Interface Board)-kast

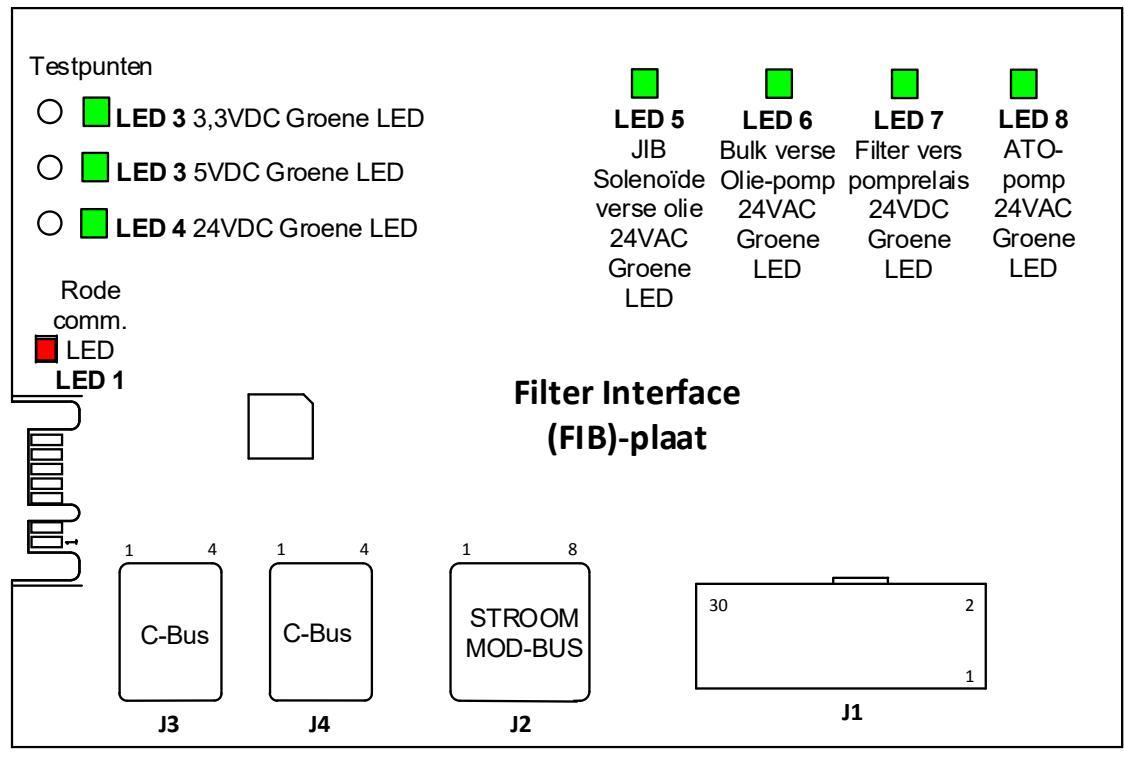
Afbeelding 32a

### 1.18.5.1 LED's en testpunten FIB (Filter Interface Board)

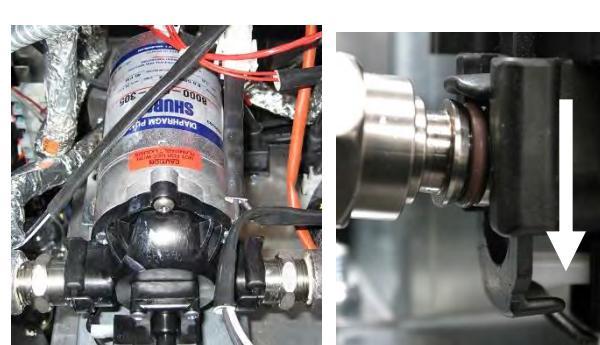
Afbeelding 33

Trek de stekker van de friteuse uit het stopcontact. Zoek de ATO-pomp (zie afbeelding 33), achter de FIB-kast. Markeer en koppel draden of bedradingsbomen los. Trek vanaf de bovenkant aan de snelkoppelingen naar beneden om de buizen vrij te maken (zie afbeelding 34). De buizen kunnen naar boven worden getrokken vanaf de pomp. Maak de vier moeren los die de pomp aan de pomplade vastmaken. Koppel de elektrische verbinding los. Vervang het defecte onderdeel en voer bovenstaande stappen omgekeerd uit. Steek de stekker in het stopcontact na vervanging.

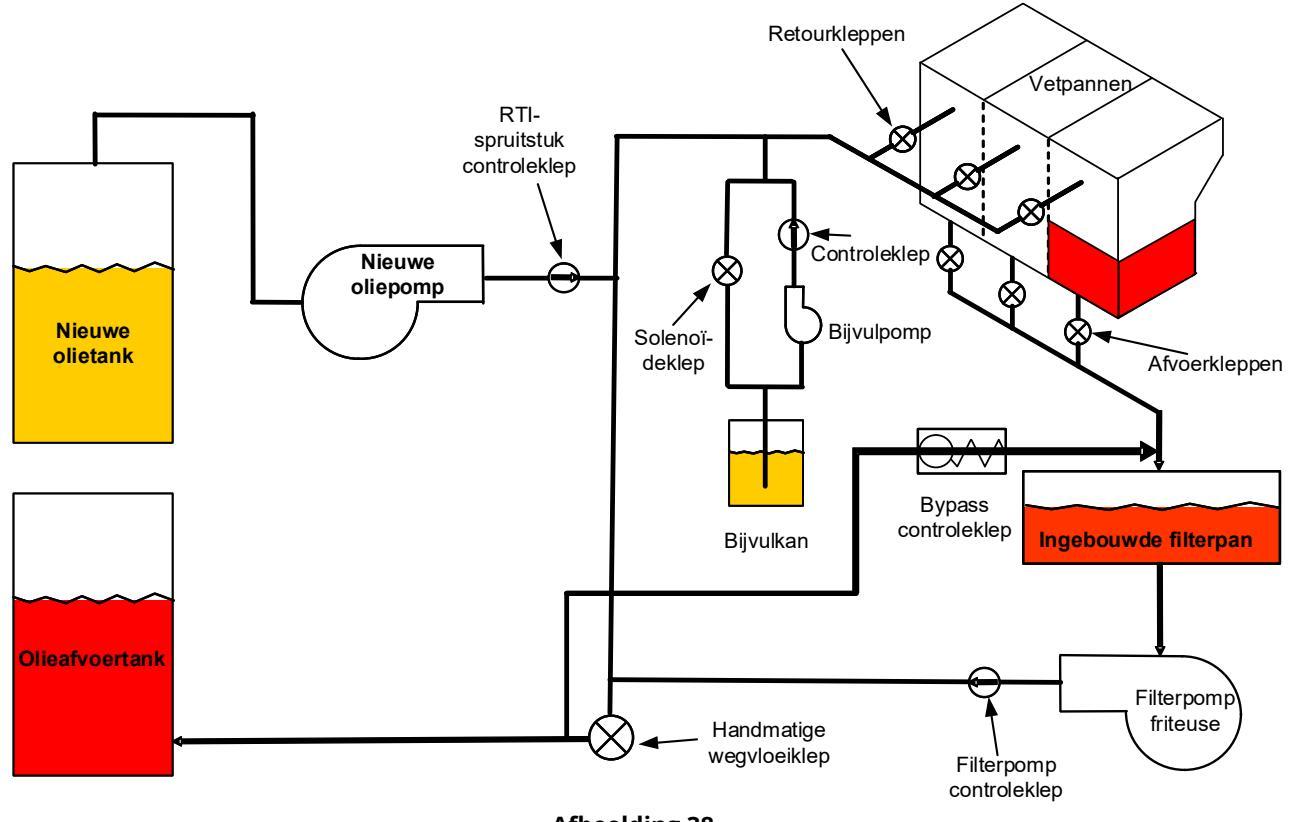
Afbeelding 38

#### 1.20.3 Buisschema Frymaster LOV™-friteuse en RTI-bulkoliesysteem

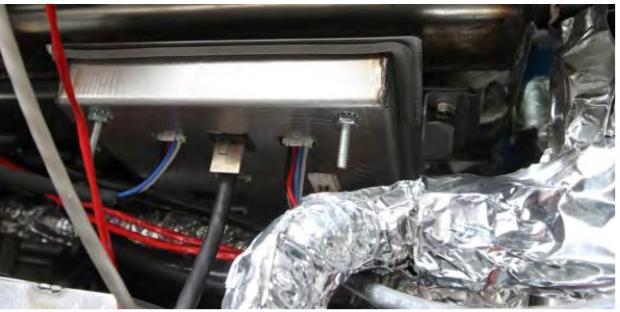
Afbeelding 39

De VIB (Valve Interface Board) regelt de actuatoren die de afvoer- en retourkleppen openen en sluiten. De VIB-platen bevinden zich in een beschermde behuizing onder elke vetpan (zie afbeelding 39).

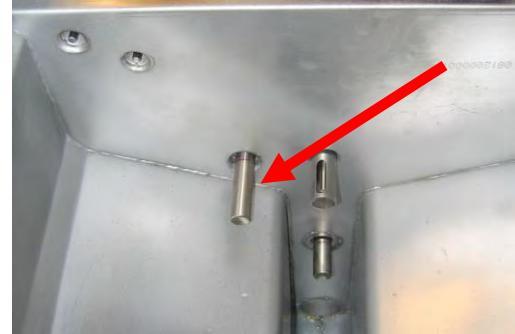
Afbeelding 44

De oliepeilsensor is een apparaat dat wordt gebruikt om de voorkomen dat de vetpan droogkookt (zie afbeelding 44). De sensor lijkt op een bovenlimietsensor. De sensor wordt gevoed als de controller wordt aangezet. De sensor wordt verwarmd en detecteert de olie rondom. Tijdens filtratie als de olie wordt afgevoerd, detecteert de sensor het verschil tussen olie en lucht. Het wordt aangestuurd door een plaat die achter de interfaceplaat zit (zie afbeelding 45) en een apart eivormig plastic apparaat (zie afbeelding 46) dat aanvullende elektronica bevat. Wees voorzichtig als u werkt met de sensor, want de temperaturen kunnen oplopen tot 260°C.

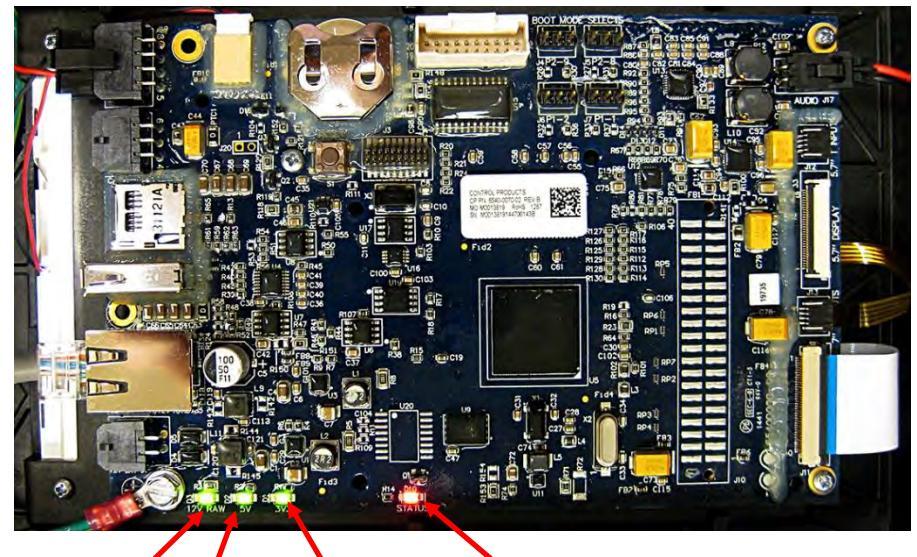
Om te verifiëren dat de M4000 stroom ontvangt en dat het aanraakscherm functioneel is, verwijdert u de 2 schroeven die de controller bevestigen aan de schuine houderplaat. Breng de controller omlaag voor het bekijken van de LED's op de achterkant van de controllerplaat. Verifieer dat de drie (3) groene LED's branden, die aangeven dat stroom van 3V, 5V en 12V aanwezig is in de controller. Deze moeten te allen tijd branden. Door op een willekeurige plek op de voorkant van het aanraakscherm te drukken, gaat de rode LED-STATUS branden (zie foto hieronder). De rode LED brandt ook tijdelijk tijdens inschakelen.

12V	5V van	3V van voeding
van SIB	SIB	op UIB
