BIELA14-T シリーズ Gen III LOV[™] 電気フライヤー(日本用) サービスマニュアル

本マニュアルは、新しい情報として更新され、モデルをリリースします。最新のマニュアルは、フラ イマスターホームページ(www.frymaster.com)をご覧ください。

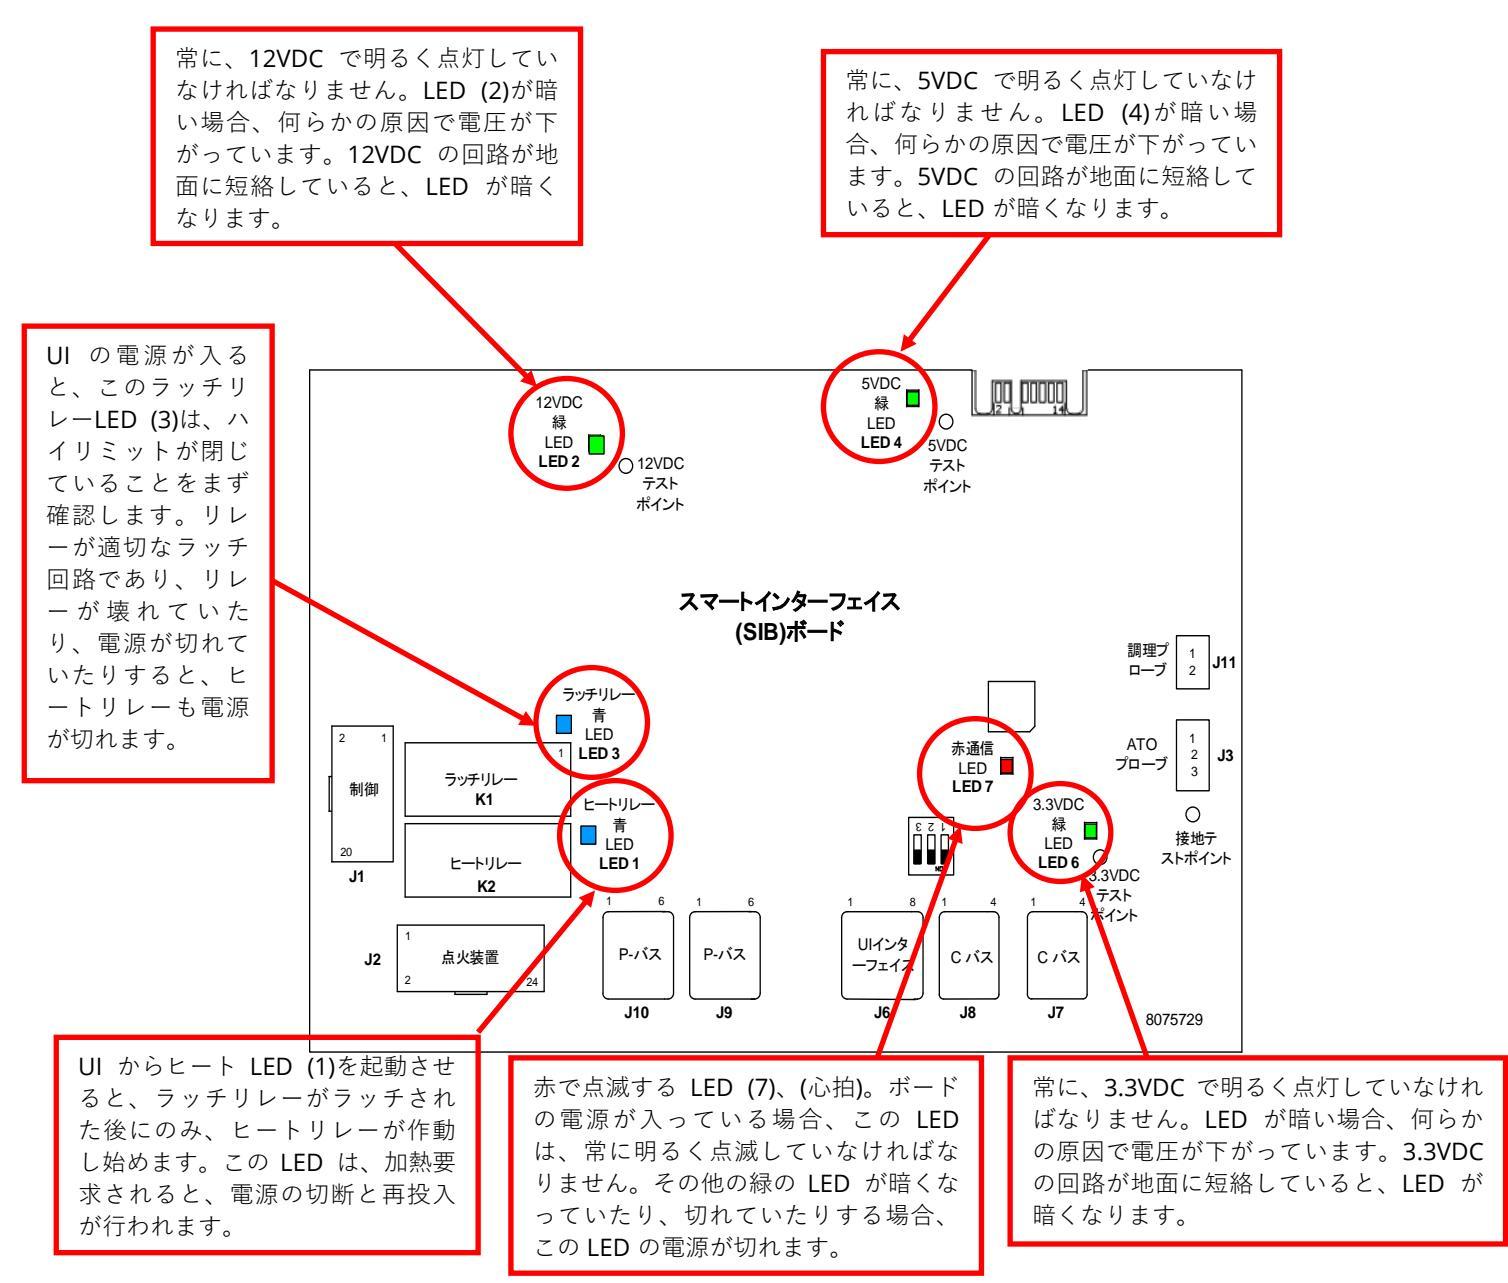
セクション 1.7.3 のチャートは、ボードでの電流の流れを示します。また、セクション 1.7.4 の表には、よく使用されるテスト ポイントが記載されています。

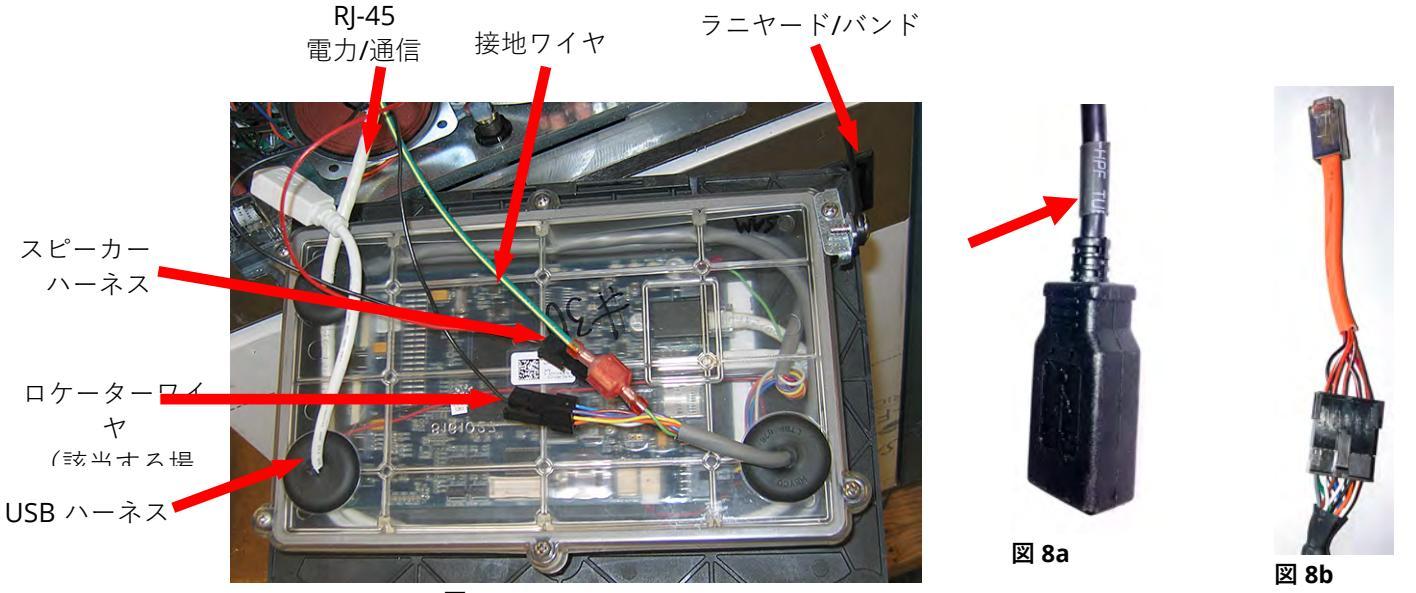
- フライヤーの電源を外します。コントロールボックスの底に付いているヒューズを外し、各コントロールボックスの電源を 外します。
- 2. コントローラーは上部の隅に付いている2本のネジで固定されています。
- 3. コントローラーの上部の隅に付いている2本のネジを外します。
- 4. コントローラーを上にスライドさせると、上部のスイングドアが開きます。
- 5. コントローラーをプロテクターケージから引き上げます。
- 6. SIB ボードから RJ45 ケーブルをまず外します。
- 7. 後で取り付けやすいように印を付けながら、コントローラーの裏に付いている他のケーブルをコネクターから外します。
- 8. ラニヤード/バンドを外します。
- 9. コントローラーを外します。コントローラーを引き上げてコントローラープロテクターケージから出します。

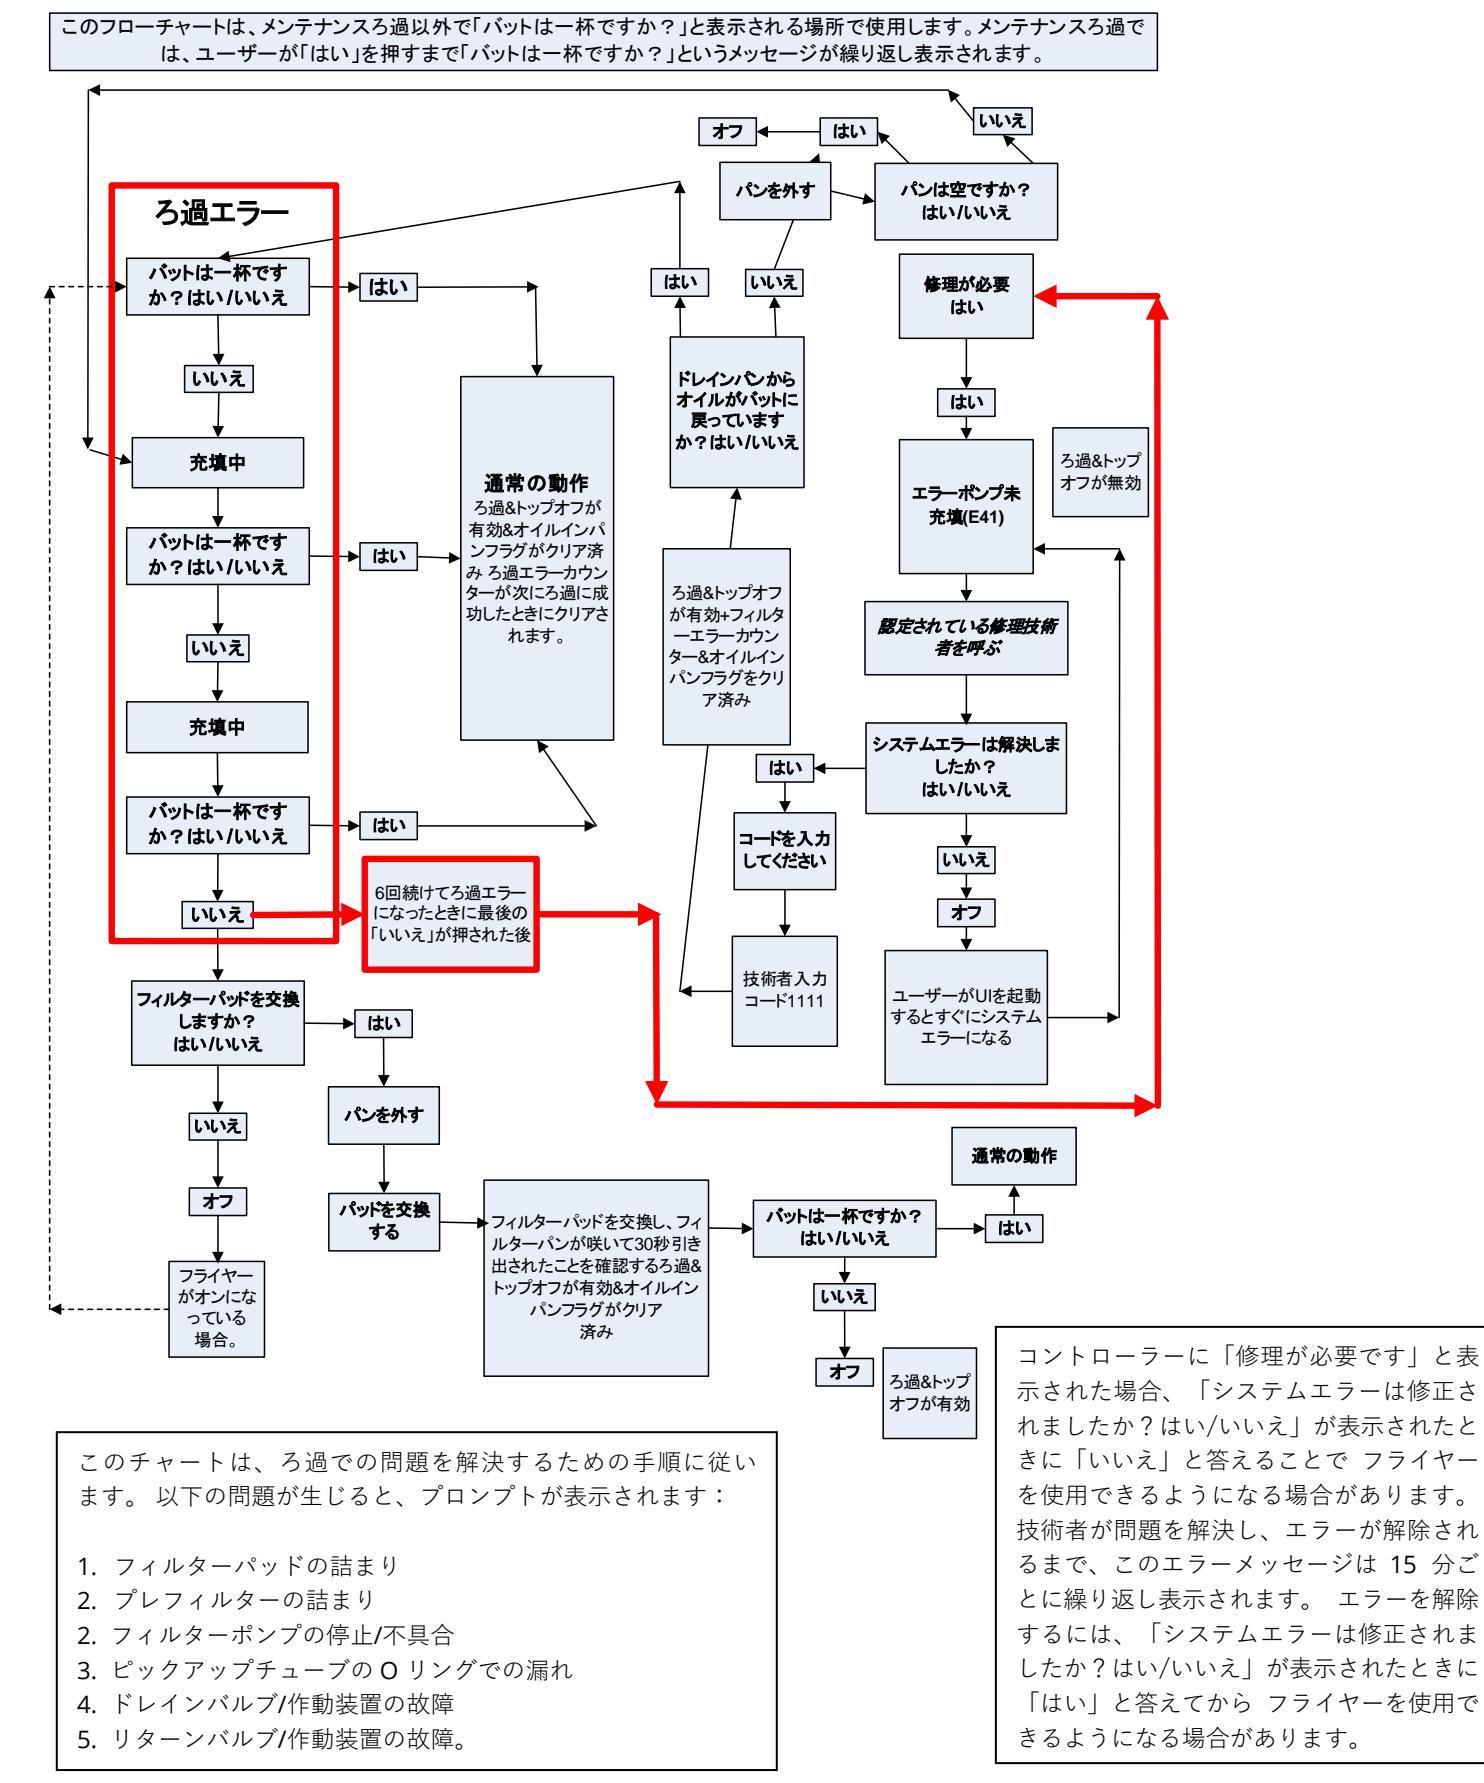
1.10.7 フィルターモーター/フィルターポンプの交換

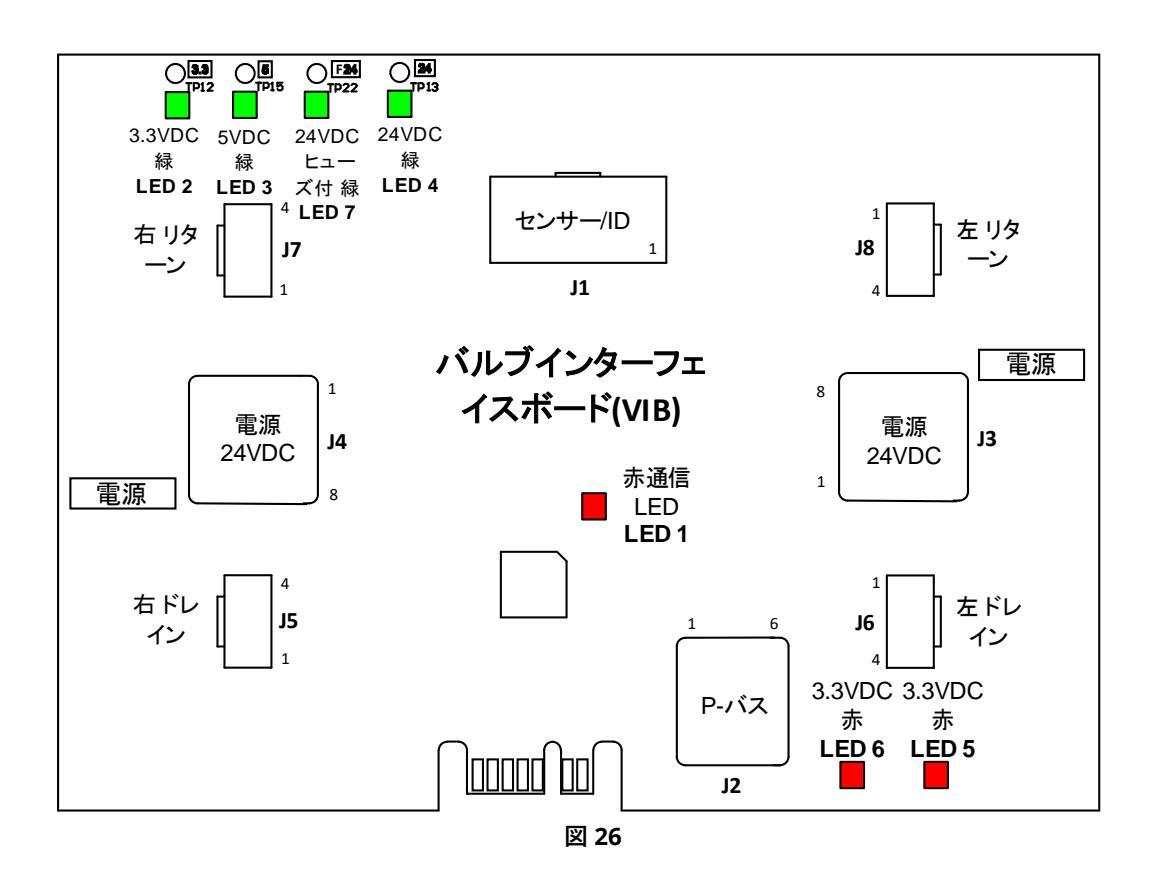
1.12.1 VIB(バルブインターフェイスボード)に関するトラブルシューティング
