**WARTUNGSHANDBUCH
FRYMASTER-ELEKTROFRITEUSE LOV™ DER
BIELA14 SERIE GEN II**

ELEKTROFRITEUSEN DER BIELA14 SERIE GEN II LOV™

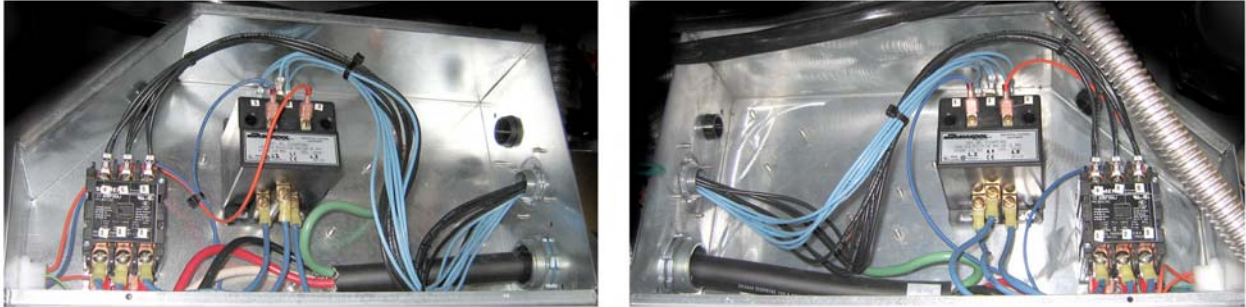
Ansicht von links und rechts der mechanischen Schaltschützkomponenten

4. Die Schaltschütze und Relais werden von Gewindezapfen gehalten, damit zum Komponentenaustausch nur die Mutter entfernt werden muss.
5. Nach Durchführung der erforderlichen Wartungsarbeiten, Schritte 1 bis 4 umkehren, um die Friteuse wieder in Betrieb zu nehmen.

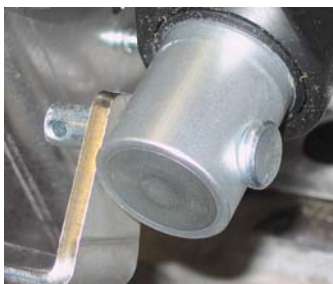
Abbildung 21

Die Friteuse von der Spannungsversorgung trennen. Das Betätigungselement aufsuchen, das unter einer Frittierwanne ausgetauscht werden soll, und das Betätigungselement markieren und abkleben. Die Betätigungselemente werden durch zwei Gabelkopfstifte gehalten, die durch Splinte gesichert sind. Die beiden Splinte und die Gabelkopfstifte entfernen (siehe Abbildung 18). Es kann erforderlich sein, die AIF-Platine zu entfernen, damit die Stifte zugänglich werden. Das Betätigungselement entfernen und das neue Betätigungselement nur mit dem hinteren Gabelkopfstift und dem Splint befestigen. Die Ausrichtungslöcher ausrichten und den Gabelkopfstift in beide Löcher einsetzen (siehe Abbildung 19). Die Betätigungselementwelle drehen, bis die Löcher in Welle und Ventilplatte aufeinander ausgerichtet sind (siehe Abbildung 20). Den Stift aus dem Ausrichtungsloch ziehen und in die Betätigungselementwelle und den Ventilgriff schieben (siehe Abbildung 21). Den Splint anbringen, um den Stift zu sichern (siehe Abbildung 22).
