BIGLA30-T シリーズ Gen III LOV™ ガスフライヤー

サービスマニュアル

品番:FRY_SM_8197261 03/2017

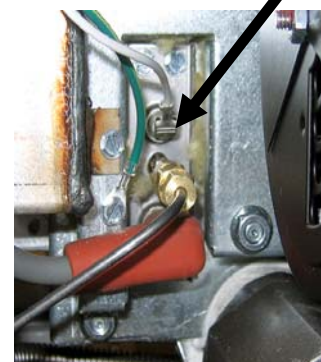
図1

1. コントローラー電源をオフにします。
2. 1台のバーナー点火装置でセンシングワイヤを外し(図1参照)、それをメーターの正極導線に繋ぎます。メーターの負極導線をセンシングワイヤを外した端子に繋ぎます。
3. コントローラー電源のスイッチをオフにして、バーナーを点火します。油槽の温度が 200°F (93°C)に達したら、最低1分待ってから読み取り値を確認します。**注:**油槽の温度が通常動作温度に近づくにつれ、読み取り値が正確になります。

バーナーの炎が適切に調節されていない場合、対応可能な制御モジュールで $0.3\mu\text{A}\sim 0.9\mu\text{A}$ の電流が生じます。対応可能な制御モジュールでの電流が $0.15\mu\text{A}$ 以下の場合ロックアウトされます。炎電流の測定は、マイクロアンペア(ミリアンペアではない)の計測が可能なメーターを点火装置のセンシングワイヤに直列につないで行います。以下の手順を実施します。

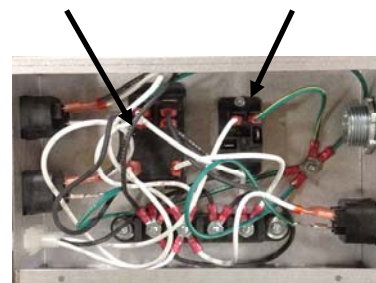
図 28

フライヤーの電源を外します。フライヤーの場所を変え、フライヤーの左側に動かします。電源分配ボックス(図 27 参照)の場所を示します。電源分配ボックスのカバーを外し、電源分配ボックス(図 28 参照)の内部にアクセスできるようにします。再度取り付けやすいようにワイヤの場所を印を付けながらフードの取り換えまたはスイッチリレーのリセットを行います。交換したら、電源を入れます。

電源リセットリレー フードリレー

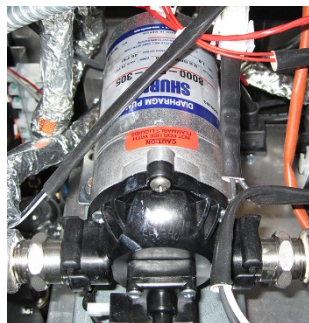
図 33

フライヤーの電源を外します。ATO ボックス後方の ATO ポンプ(図 33 参照)を探します。ワイヤやハーネスを印を付けてから外します。クイックディスコネクトを上から押し、配管(図 34 参照)を外します。配管はポンプから引き抜くことができます。ポンプをポンプトレイに固定している 4 本のナットを外します。電気接続を外します。故障しているコンポーネントを交換し、上記の逆の手順を実施します。交換したら、電源を入れます。

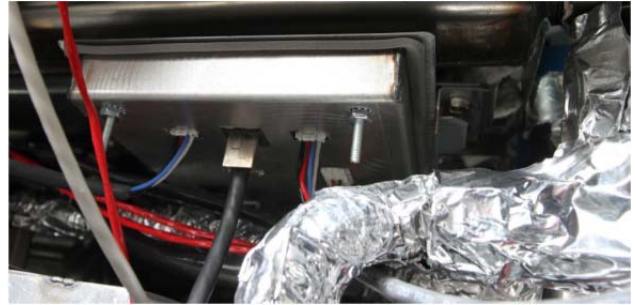
図 39

VIB(バルブインターフェイスボード)は、ドレンバルブとリターンバルブの開閉を行う作動装置を制御します。VIB ボードは、各油槽の下にある保護ケース内に搭載されています(図 39 参照)。

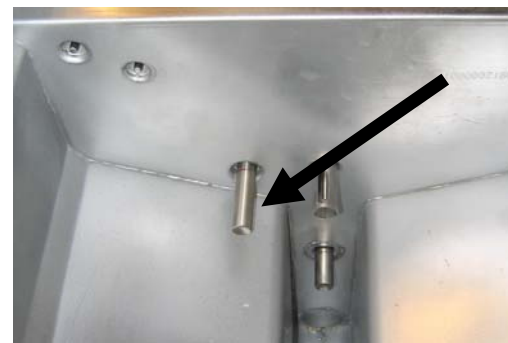
図 44

オイルレベルセンサーは、油槽の空焚きを防ぐために使用される装置です(図 44 参照)。このセンサーは、ハイリミットセンサーに似ています。オイルレベルセンサーには、ソフトウェアがオンにされたときにコントローラーに電源が入ると電流が流れます。このセンサーは加熱されると、周囲の油を検知します。ろ過が実施されている間にオイルが排出されると、オイルレベルセンサーがオイルと空気の間での差異を検知します。オイルレベルセンサーは、インターフェイスボードの隣にあるボード(図 45 参照)と追加の電子機器が搭載された独立した卵型のプラスチック装置(図 46 参照)で制御されます。センサーの温度は 260°C にまで上がるため、センサーを使って作業する際は注意してください。
