# BIGLA30-T シリーズ

## Gen III LOV™ ガスフライヤー

### サービスマニュアル

品番:FRY\_SM\_8197261 11/2017

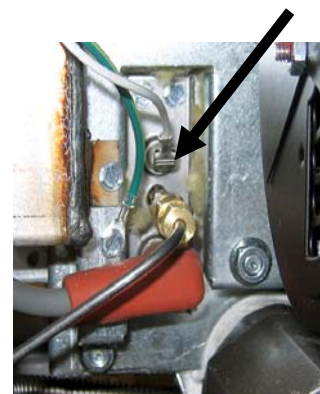
図 1

バーナーの炎が適切に調節されていない場合、対応可能な制御モジュールで  $0.3\mu\text{A}\sim 0.9\mu\text{A}$  の電流が生じます。対応可能な制御モジュールでの電流が  $0.15\mu\text{A}$  以下の場合ロックアウトされます。炎電流の測定は、マイクロアンペア(ミリアンペアではない)の計測が可能なメーターを点火装置のセンシングワイヤに直列につないで行います。以下の手順を実施します。

1. コントローラー電源をオフにします。
2. 1 台のバーナー点火装置でセンシングワイヤを外し(図 1 参照)、それをメーターの正極導線に繋ぎます。メーターの負極導線をセンシングワイヤを外した端子に繋ぎます。
3. コントローラー電源のスイッチをオフにして、バーナーを点火します。油槽の温度が  $200^{\circ}\text{F}$  ( $93^{\circ}\text{C}$ )に達したら、最低 1 分待ってから読み取り値を確認します。**注:**油槽の温度が通常の動作温度に近づくにつれ、読み取り値が正確になります。

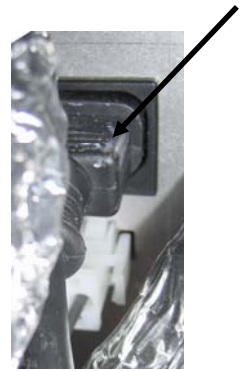
図 16

1. フライヤーの電源を外します。
2. 装置からフィルターパンを外します。
3. フライヤーの奥側の修理をしやすいようにフライヤーを再度動かします。
4. フィルター電源の接続を切ります。電源はフライヤーの奥から見て、FIB ボックスの上部右隅にあります(図 16 参照)。
5. ジップワイヤの縛りを解き、フィルターデッキを動かせるようにします。
6. ポンプまたは奥のオイルマニホールドのリターンフレックスラインを外します。
7. 箔テープをすべてはがし、ポンプや管に付いているヒートテープを外してモーターデッキを動かせるようにします。
8. フィルターモーターデッキ正面に付いている 8 本のネジと雌の吸引装置上部に付いている 2 本のネジを外します(図 17 参照)。
9. フィルターモーターデッキの奥に付いている 2 本のネジを外します(図 18 参照)。
10. シッピングブレースのネジとナットを外します(図 19 参照)。
11. 排出管の両側のドレンランプを緩め、フライヤーの奥側の方に排出管を回して動かせるようにします。
12. デッキの正面がフレームレールの前部から離れるまでフィルターポンプをフライヤーの奥側にゆっくり押します。
13. 注意してデッキを床に下ろします。
14. モーターとポンプをフライヤーの下から引き出し、故障したコンポーネントを取り出して交換します。
15. スイッチブラケットに付いているナットをめがねレンチを使って外すと、左側のモーターに付いているナットが見えます。
16. モーターを奥のモーター搭載支持台に固定している 4 本のナットとボルトを外します。
17. モーターを交換する場合、モーター前部のカバープレートを取り、モーターワイヤを外します。
18. 故障したコンポーネントを交換し、手順 1~17 の逆の順序を実施します。オイル/ショートニングに接触しているすべてのコンポーネントにヒートテープが取り付けられていることを確認します。
19. 油槽に油を入れ、適切に稼働するか調べます。

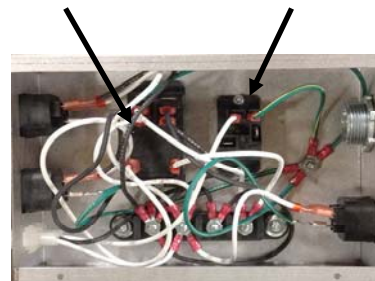
図 28

フライヤーの電源を外します。フライヤーの場所を変え、フライヤーの左側に動かします。電源分配ボックス(図 27 参照)の場所を示します。電源分配ボックスのカバーを外し、電源分配ボックス(図 28 参照)の内部にアクセスできるようにします。再度取り付けやすいようにワイヤの場所を印を付けながらフードの取り換えまたはスイッチリレーのリセットを行います。交換したら、電源を入れます。

電源リセットリレー      フードリレー

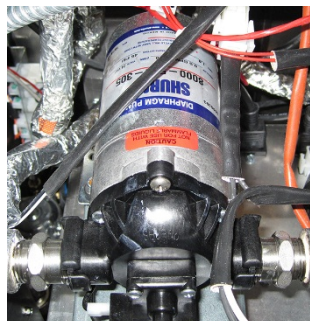
図 33

フライヤーの電源を外します。ATO ボックス後方の ATO ポンプ(図 33 参照)を探します。ワイヤやハーネスを印を付けてから外します。クイックディスコネクトを上から押し、配管(図 34 参照)を外します。配管はポンプから引き抜くことができます。ポンプをポンプトレイに固定している 4 本のナットを外します。電気接続を外します。故障しているコンポーネントを交換し、上記の逆の手順を実施します。交換したら、電源を入れます。

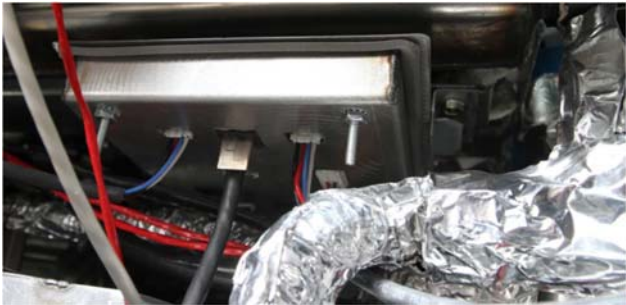
図 39

VIB(バルブインターフェイスボード)は、ドレンバルブとリターンバルブの開閉を行う作動装置を制御します。VIB ボードは、各油槽の下にある保護ケース内に搭載されています(図 39 参照)。

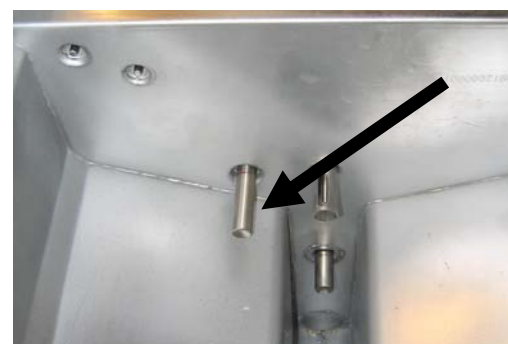
図 44

オイルレベルセンサーは、油槽の空焚きを防ぐために使用される装置です(図 44 参照)。このセンサーは、ハイリミットセンサーに似ています。オイルレベルセンサーには、ソフトウェアがオンにされたときにコントローラーに電源が入ると電流が流れます。このセンサーは加熱されると、周囲の油を検知します。ろ過が実施されている間にオイルが排出されると、オイルレベルセンサーがオイルと空気の間での差異を検知します。オイルレベルセンサーは、インターフェイスボードの隣にあるボード(図 45 参照)と追加の電子機器が搭載された独立した卵型のプラスチック装置(図 46 参照)で制御されます。センサーの温度は 260°C にまで上がるため、センサーを使って作業する際は注意してください。

ヒーターがオイル内にある場合、オイルがヒートシンクのような働きをするため、オイルによりヒーターが設定値に達するのを防ぎます。ろ過中にオイルが排出されると、ヒーターが設定値に達し、4 秒ごとにサーモスタットをサイクルさせます。このサイクルは 4 秒間隔でのみ行われるため、7 秒遅延にならず、ガスバルブが開きません。
