# BIGLA30-T シリーズ

## Gen III LOV™ ガスフライヤー

### サービスマニュアル

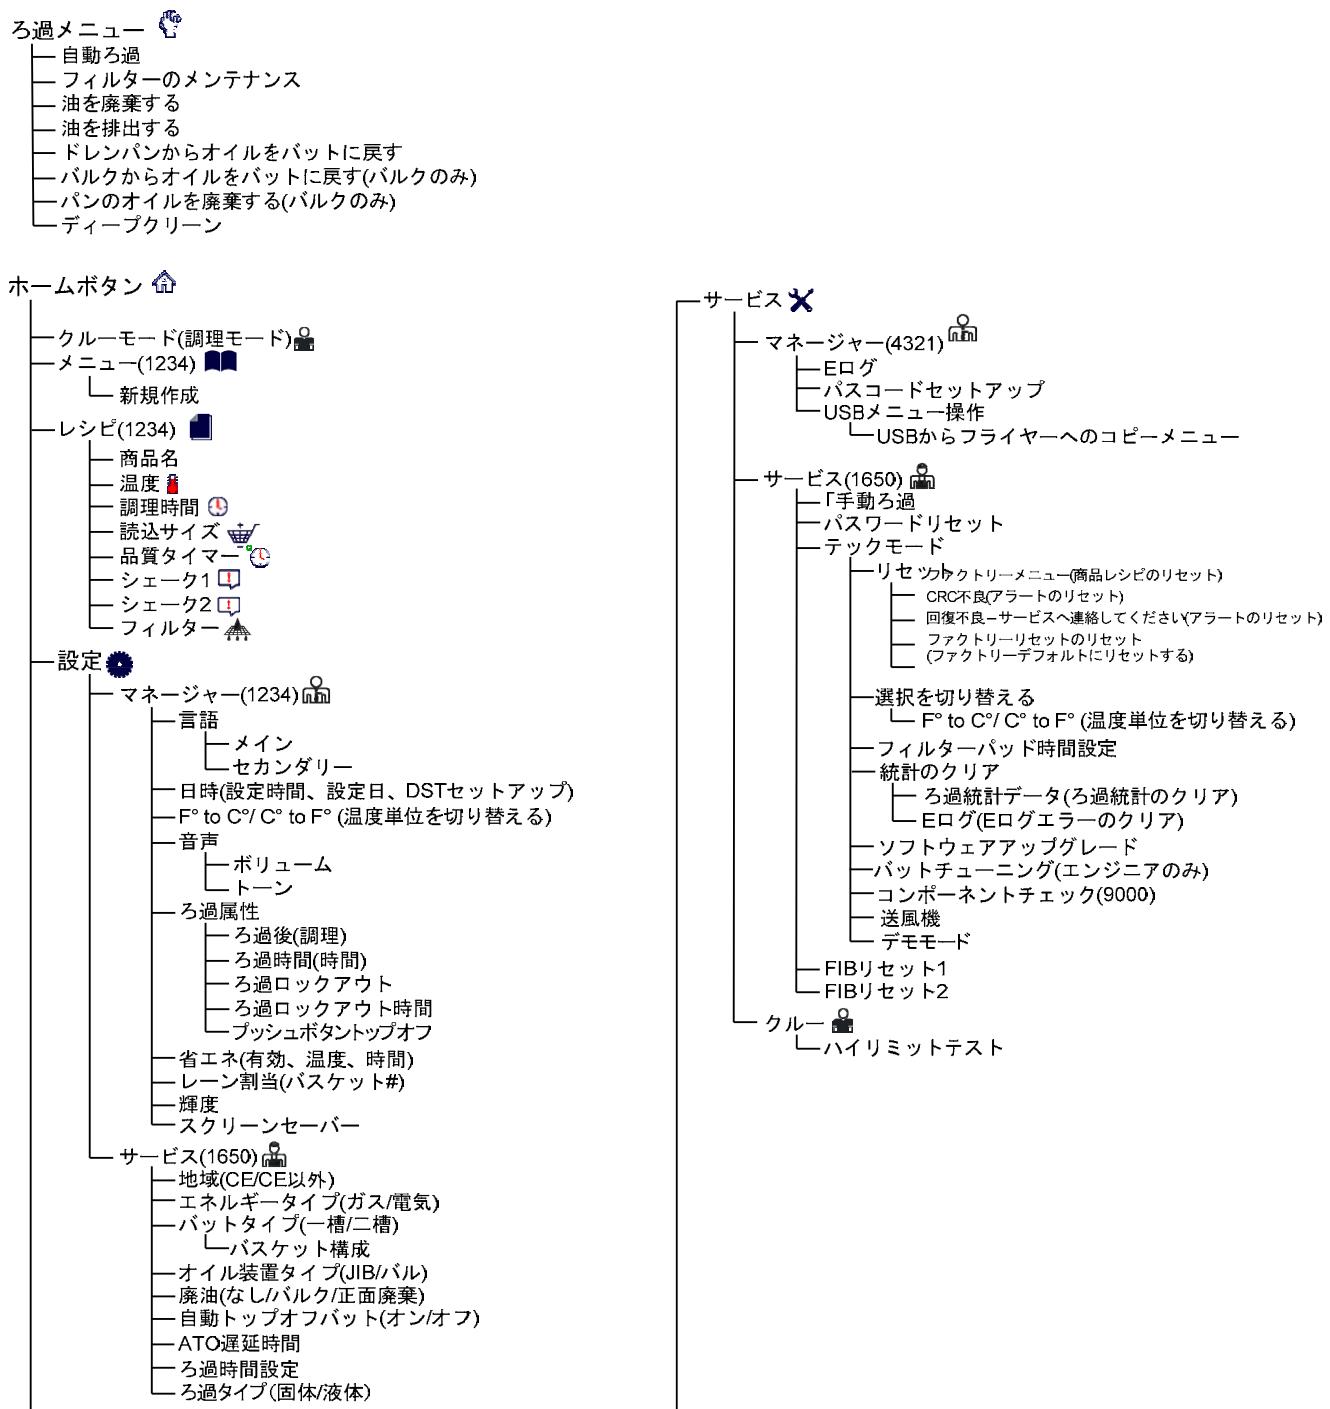
### 1.1.1 M4000 メニューツリー

以下は、M4000 の主なプログラミングセクションです。各項目はコントローラーで表示される順番に記載されています。

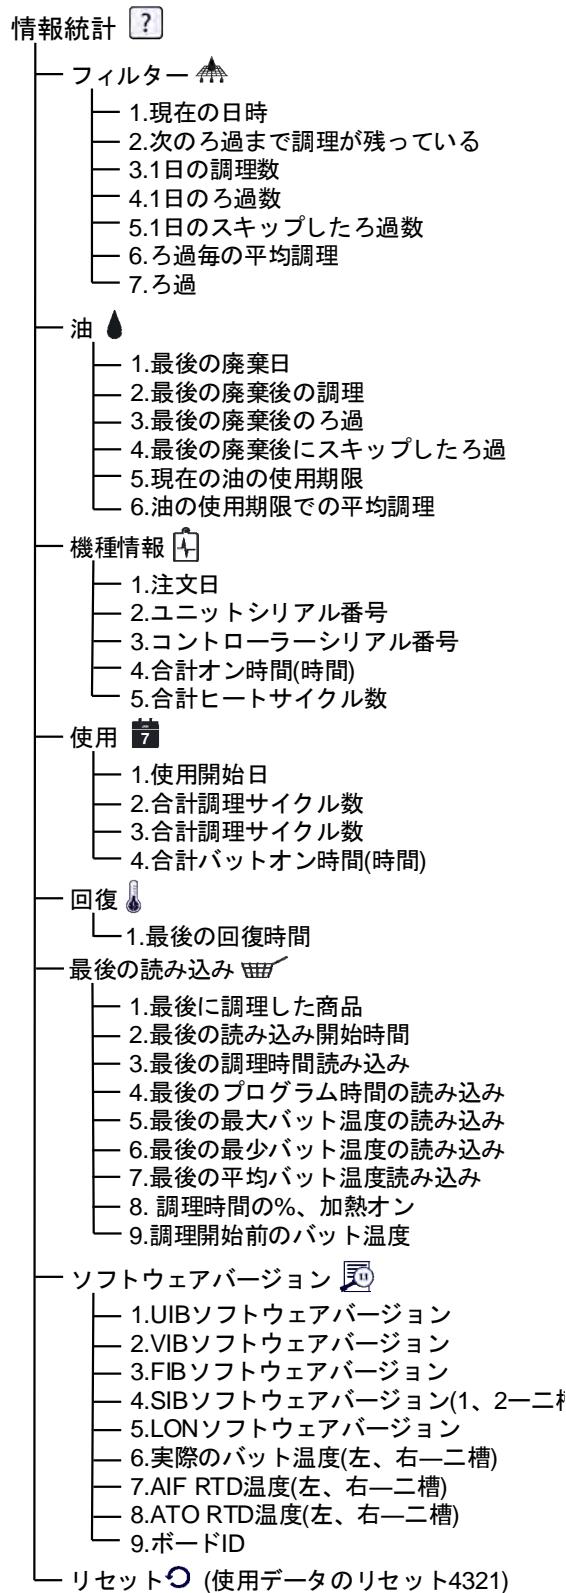
## 1.1.2 M4000 情報統計メニューツリー

以下は、M4000 の情報統計です。各項目はコントローラーで表示される順番に記載されています。

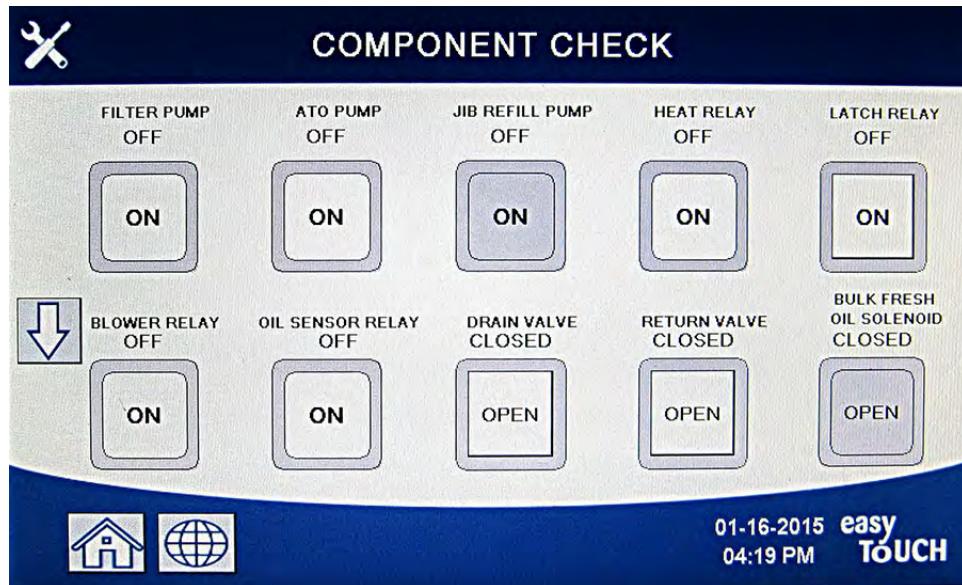
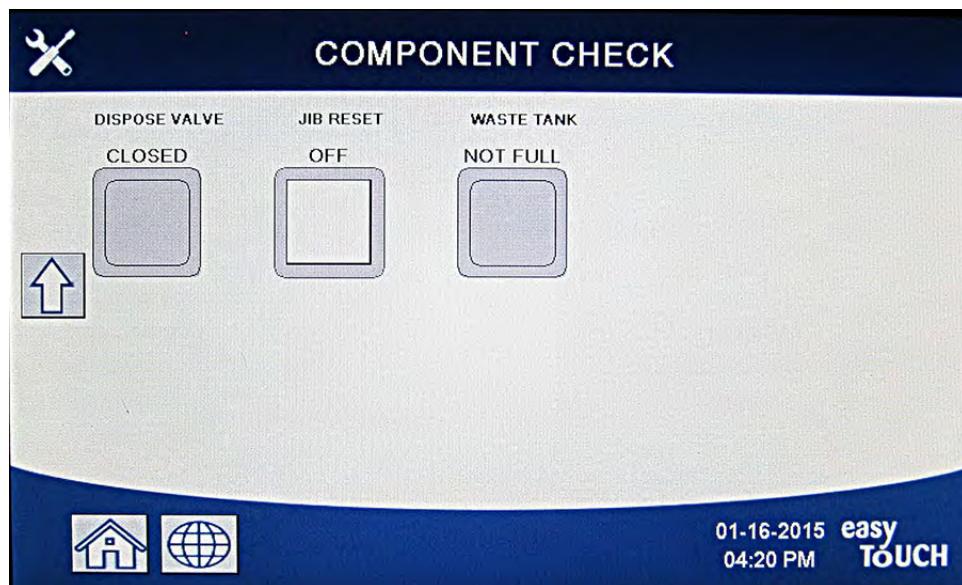
コンポーネント名は各ボタンの上に書かれています。コンポーネントのステータスは機能の下に表示されています。ボタンを押すと、機能のステータスがボタンに記載されている状態になります。ボタンがグレー表示となっている場合、その機能は有効にされるまで利用できません(一括など)。JIB リセットボタンと廃油タンクの満タンは、各スイッチの状態でのみ示されます。

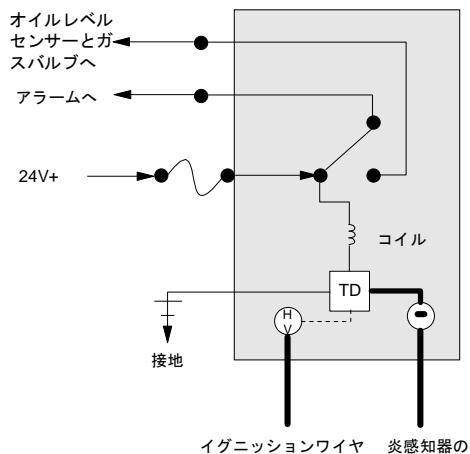
点火装置の内部

起動時にタッチスクリーンコントローラの電源をオンにすると、スマートインターフェイスボードとスマートインターフェイスボードのヒートリレーコイルの片側に約 24VAC が供給されます。油槽の温度を示す温度プローブの抵抗値が 82°C を下回る場合、溶解サイクル機能が起動され、タイマーが 6 秒動き、24 秒止まります。温度が 82°C 度以上の場合、溶解サイクルは行われません。どちらの場合にも、ヒートリレーコイルの残りの側にアースが取られているため、24VAC 回路の電子式スイッチを閉じることにより、点火装置に電流が供給されるようになっています。点火装置の電子回路は、通常は閉じられているハイリミットスイッチを使って 24VAC をガスバルブに送り、さらに卵型のケースに収められた電子機器で制御されるオイルレベルセンサに送りますそして、7 秒の時間遅延リレーボード。同時に、このモジュールにより点火装置が 4 秒間作動し、バーナーに火がつきます。炎感知器は、炎に伝わるマイクロアンペアの電流の流れを測定してバーナーの着火を確認します。バーナーに火がつかない(または火が消える)場合、点火装置への電流が止まり、ガスバルブが閉まり、電源が切ってから再度入れるまで点火装置が「ロックアウト」します。プローブは、油槽の温度を監視します。プログラムされた設定温度に達すると、プローブの抵抗値により SIB ボードのヒートサイクル電子回路でヒートリレーへの電流の流れが止まります。それにより 24VAC が点火装置に供給されなくなり、ガスバルブが閉まります。

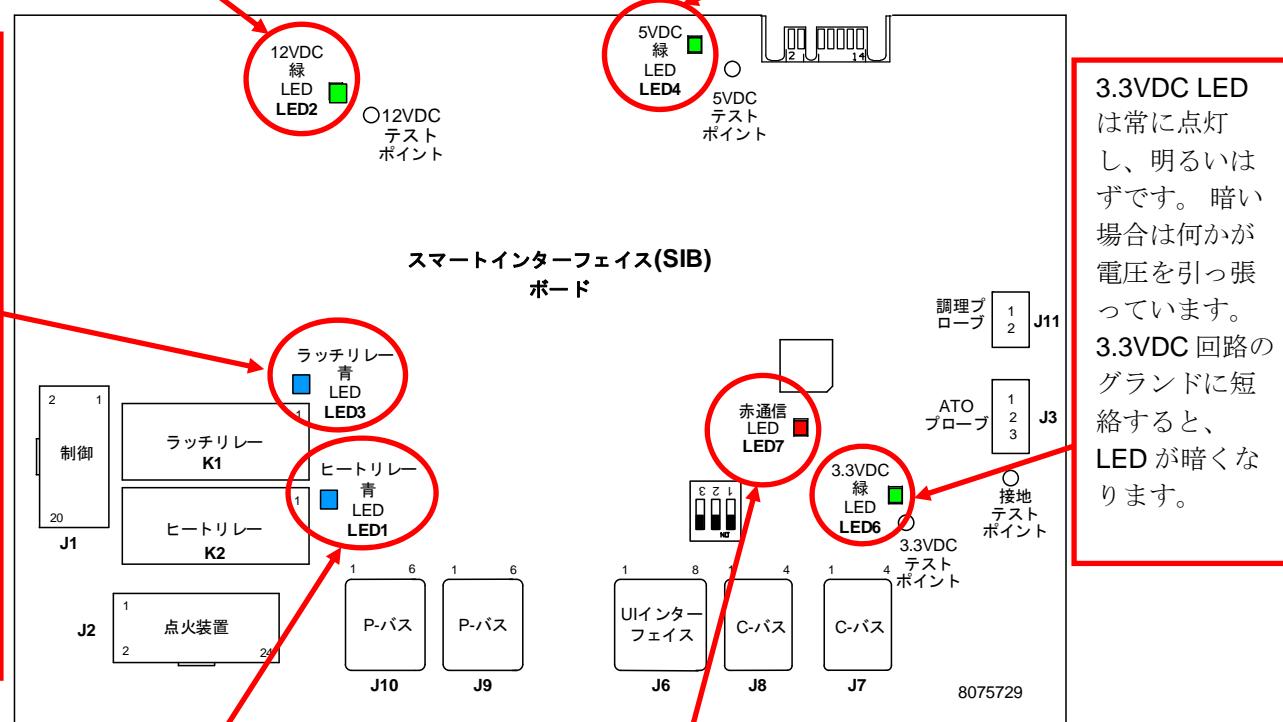
UI がソフトパワーONのとき、このラッチリレーLED が最初に点灯し、上限が閉じていることを確認します。 プロワーが立ち上がり、エアースイッチを確認します。 リレーは真のラッチ回路であり、断線またはターンオフするとヒートリレーもオフになります。

UI が HEAT を呼び出すと、ラッチリレーがラッチされ、AIR スイッチが実証された後にのみ、この LED がヒートリレーで点灯します。 この LED は、熱を要求すると同時に点灯しま

3.3VDC LED は常に点灯し、明るいはずです。 暗い場合は何かが電圧を引っ張っています。 3.3VDC 回路のグランドに短絡すると、LED が暗くなります。

赤い LED が点滅 (ハートビート)。 ボードの電源が入っているときは、この LED は常に点滅し、明るく点灯するはずです。 他の緑の LED が消灯または消灯すると、この LED は消灯します。

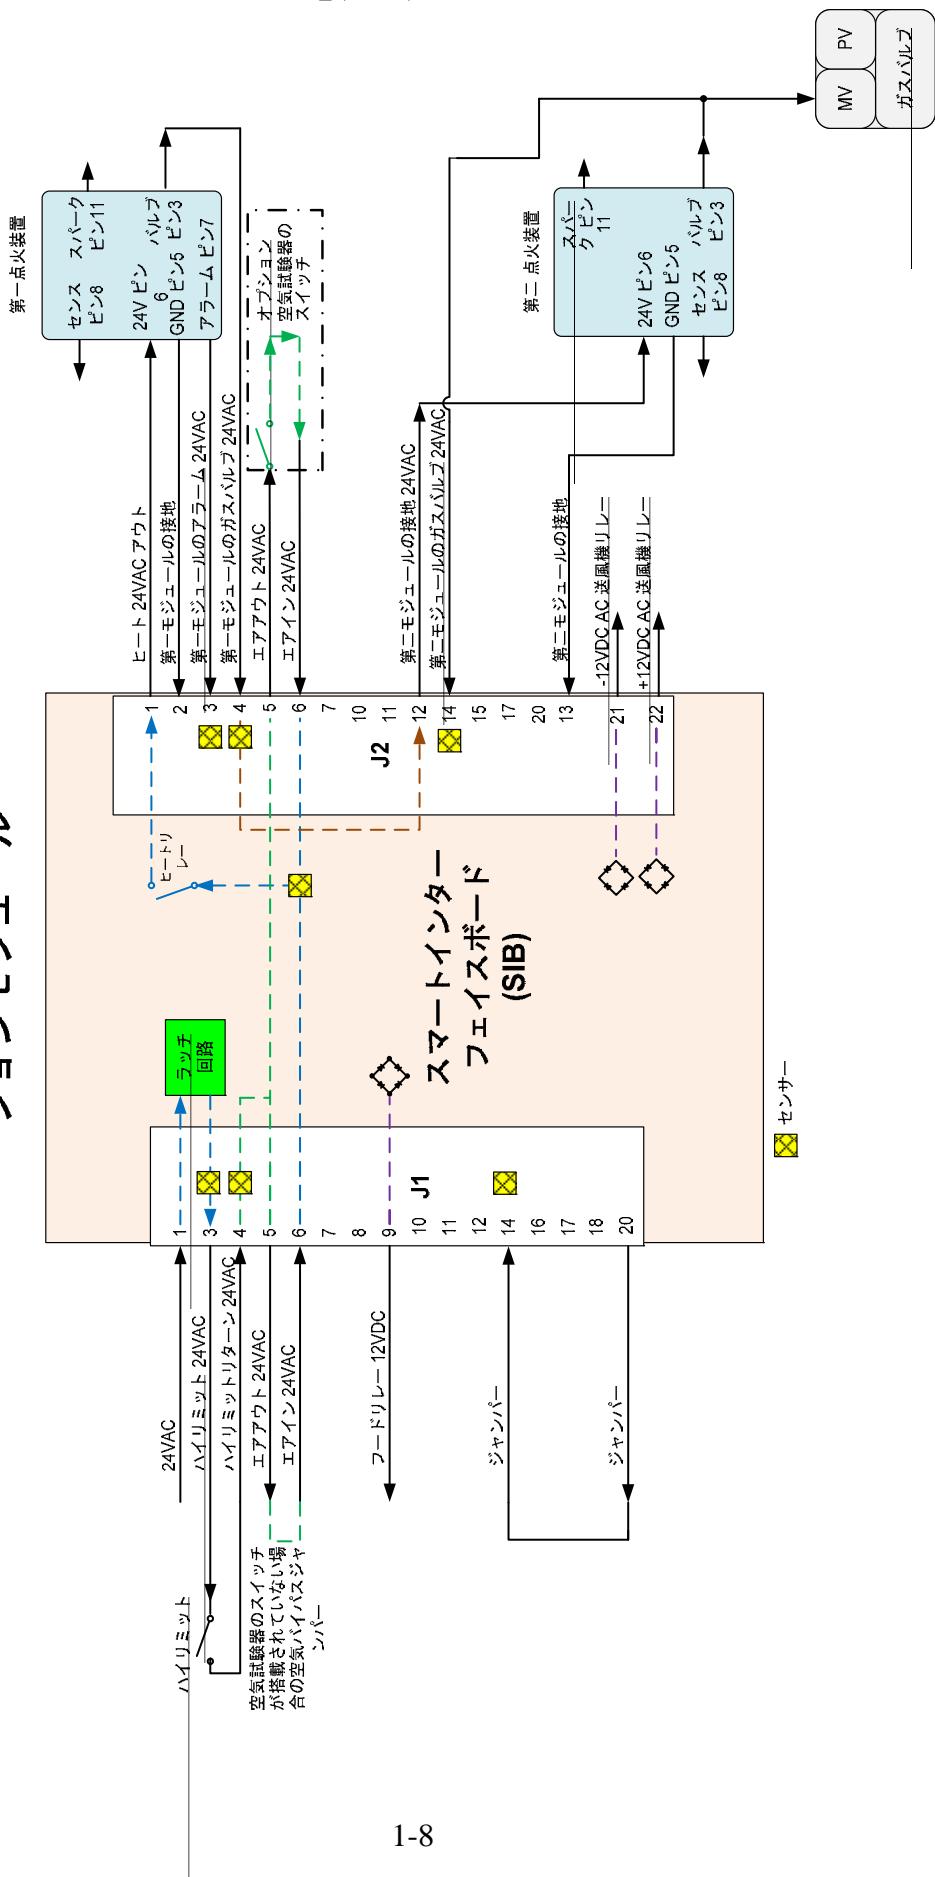
### 1.8.1 一槽式バットのSIBボードでの電流の流れ

## フルバット ニ/シングルパート ションモジュール

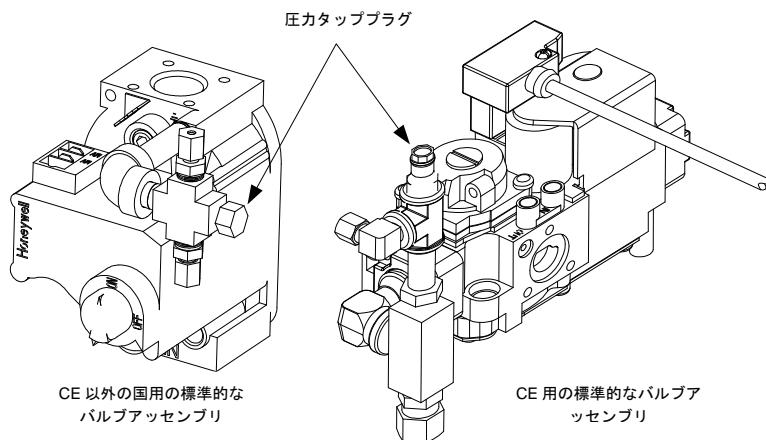
- ガスバルブアセンブリから圧力タッププラグを外します。

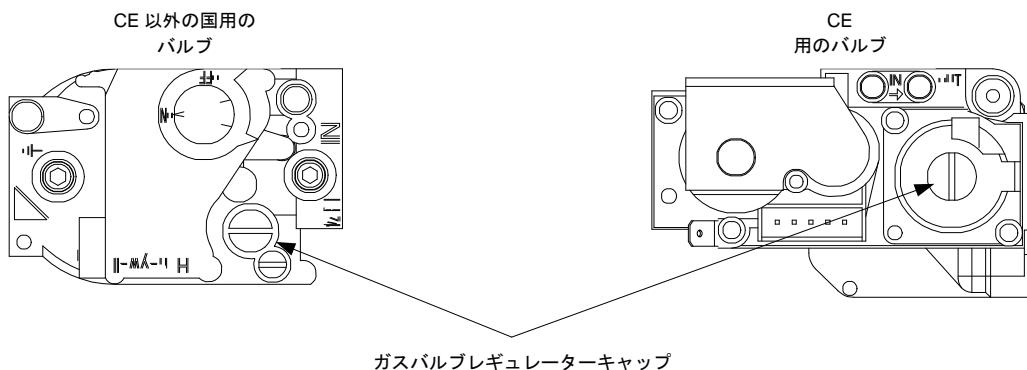
- ガス圧計測装置の部品を圧力タップ穴に差し込みます。
- CE向け以外のフライヤーのみ、ガスバルブをオンの位置に合わせます。
- フライヤーの電源をオンの位置に合わせます。バーナーに火がつき、炎が安定した状態で1分間燃えるのを確認したら、次のページの該当する表を使用し、ガス圧測定値を対応するガスの圧力と比較します。次のページの表は、この装置で使用可能な各ガastypeのバーナーのマニホールドガス圧が一覧にされています。
- バーナーのガス圧を調節するには、ガスバルブのレギュレータの蓋を外し、正しい圧力に調節します。

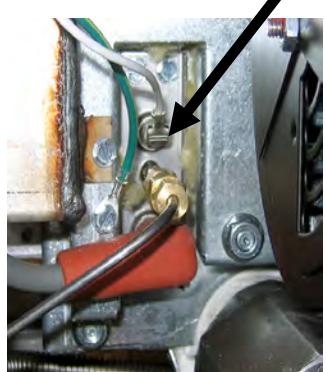
図 1

1. コントローラー電源をオフにします。
2. 1台のバーナー点火装置でセンシングワイヤを外し(図 1 参照)、それをメータの正極導線に繋ぎます。メーターの負極導線をセンシングワイヤを外した端子に繋ぎます。
3. コントローラー電源のスイッチをオフにして、バーナーを点火します。油槽の温度が  $200^\circ\text{F}$  ( $93^\circ\text{C}$ )に達したら、最低 1 分待ってから読み取り値を確認します。**注:**油槽の温度が通常の動作温度に近づくにつれ、読み取り値が正確になります。

バーナーフレームが適切に調整されると、Fenwal モジュール上で  $2.0 \mu\text{A} \sim 2.5 \mu\text{A}$  の電流が生成されます。Capable Control モジュールでは  $0.3 \mu\text{A}$  と  $0.9 \mu\text{A}$  です。ロックアウトは、Fenwal モジュールの電流  $0.5 \mu\text{A}$  以下の電流で発生する可能性があります。可能な制御モジュールで  $0.15 \mu\text{A}$  以下。炎電流の測定は、マイクロアンペア(ミリアンペアではない)の計測が可能なメーターを点火装置のセンシングワイヤに直列につないで行います。以下の手順を実施します。

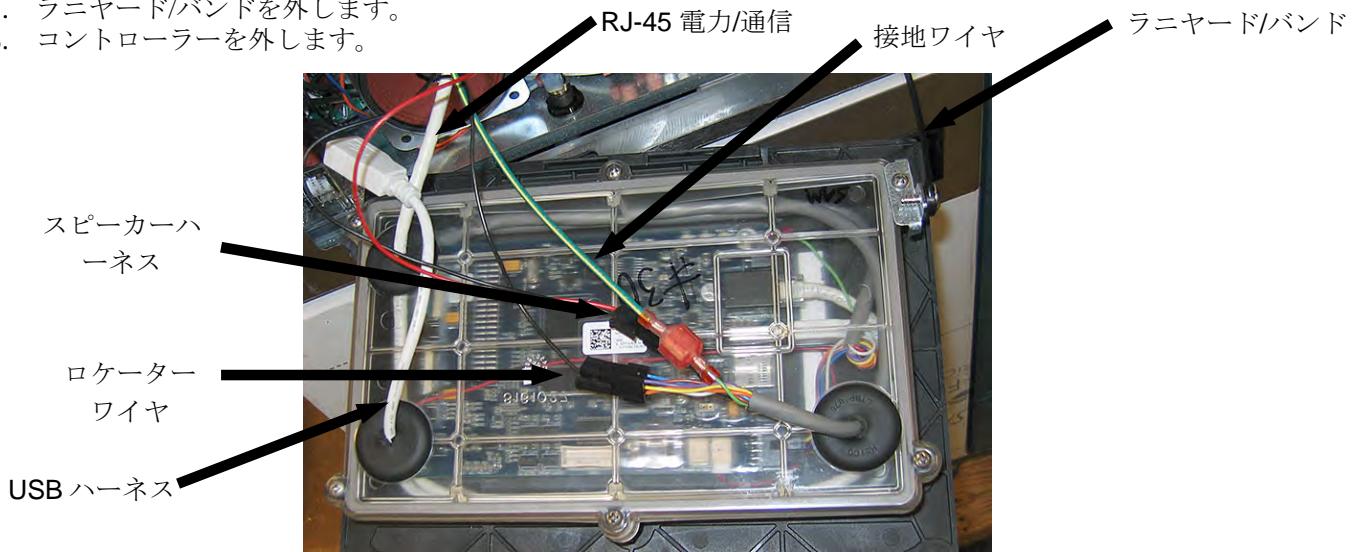
図 2

1. フライヤーの電源を外します。コントロールボックスの底に付いているヒューズを外し、各コントロールボックスの電源を外します。
2. コントローラーは上部の隅に付いている 2 本のネジで固定されています。
3. コントローラーの上部の隅に付いている 2 本のネジを外します。
4. コントローラーを上にスライドさせると、上部のスイングドアが開きます。
5. SIB ボードから RJ45 ケーブルをまず外します。
6. 後で取り付けやすいように印を付けながら、コントローラーの裏に付いている他のケーブルをコネクターから外します。
7. ラニヤード/バンドを外します。
8. コントローラーを外します。

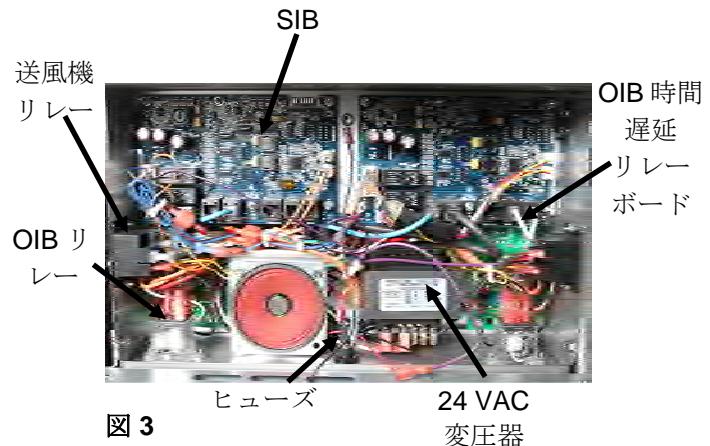
図 3

1. セクション 1.14.1 の手順 1~8 を行います。
2. 左側のネジを外し、ベゼルの底に付いている右側のネジを緩めてベゼルを取り外します。
3. スマートインターフェイスボードに接続されているケーブルを外し、コネクターに印を付けるかメモを取り、再度取り付けやすくなります。
4. インターフェイスボードとストレインリリーフに取り付けられている 6 本のナットを外します。
5. ボックスからボードを外します。ボードを外す際は、ボード裏側のスタッドに合うよう入れられているスペーサをなくさないよう注意してください。
6. 交換ボードを取り付ける際は、上記と逆の手順で行います。また、ボードの後ろのスペーサが適切な場所にあり、コントローラーロケータワイヤがスタッドに取り付けられていることを確認してください。

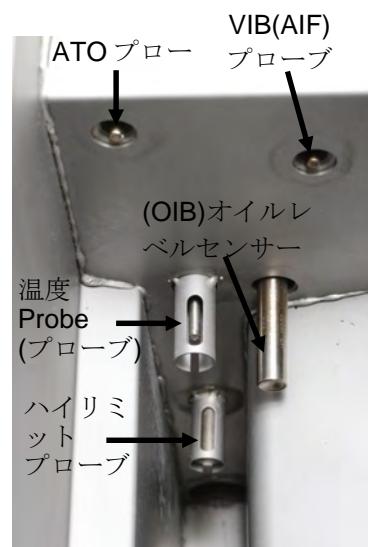
図 4

1. 電気供給装置からフライヤーを外します。または対応する制御ボックスの底からヒューズを外します。
2. 交換するプローブまたはサーモスタットの位置より低くなるまで調理用油を抜きます。
3. 送風機を外します(セクション 1.14.7 の図 7 を参照してください)。
4. 下部の点火装置(セクション 1.14.5 の手順 3 と 4 を参照してください)。
5. コンポーネントのワイヤを以下の通りに外します。
  - a. 温度プローブまたは ATO プローブを交換する場合、SIB ボードからプラグを抜きます。
  - b. ハイリミットを交換する場合、対応するハーネスコネクタブロックを探し、対応するハイリミットをハーネスブロックの内側から外します(図 5 参照)。
  - c. OIB センサーまたは VIB(AIF)プローブを交換する場合、VIB ボードの J1 コネクタからフライヤーを外します。
6. 油槽からプローブまたはサーモスタットのネジを外して取り外します。
7. Loctite®PST56765 管用ネジ山のシール材または交換部品のネジ山に相当する部品を使用し、交換部品を油槽に取り付けます。ATO または VIB プローブを交換する場合、留める前にバットの側面のプローブが温度に反応することを確認します。コンポーネントを 180 インチポンドのトルクで締め付けます。
8. 手順 1~5 を逆の順序で行い、この手順を完了します。

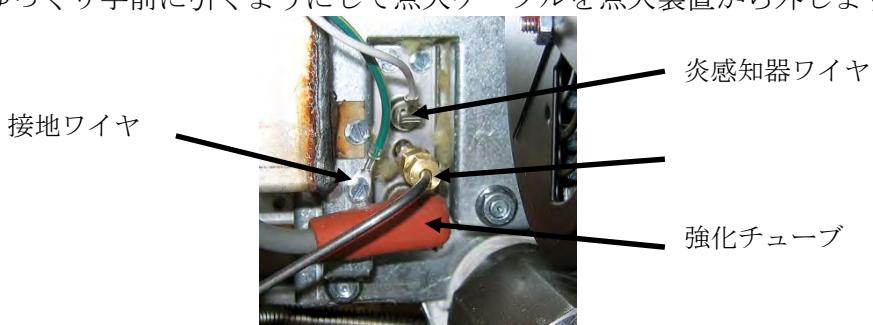
図7

1. 電気供給装置からフライヤーを外します。または対応する制御ボックスの底からヒューズを外します。
  2. 点火装置の端子台からプッシュオン式の端子を注意して引き抜いて炎感知器のワイヤを抜きます(図7参照)。
- 点火装置の端に付いている圧縮固定具で留められたガス強化チューブを外します。保護カバーの部分を持ち、ゆっくり手前に引くようにして点火ケーブルを点火装置から外します。

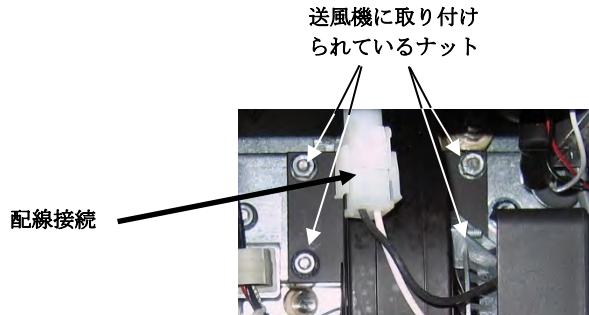
図 8

1. 送風機のワイヤハーネス(図 8 参照)と取付ナットを外してから、送風機をフライヤーから外します。モーターを掃除する場合、手順 2 に進みます。それ以外の場合、交換用送風機を取り付け、ワイヤハーネスを再度取り付けてから手順 6 に進みます。

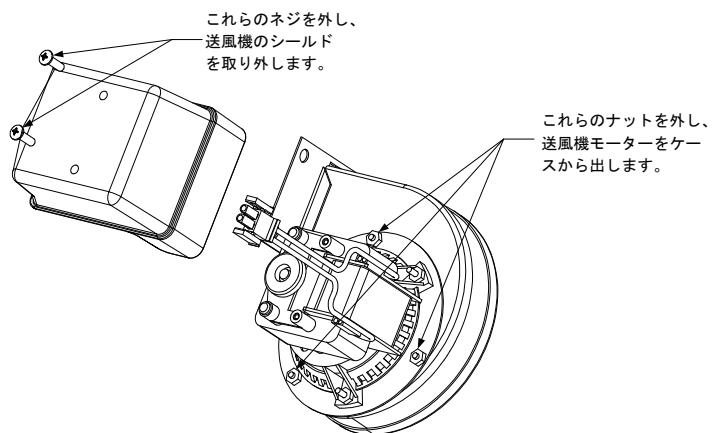
図 9

2. 以下の図の通りに送風機のモーターシールドを外し、送風機のモーターをケースから離します(図 9 参照)。

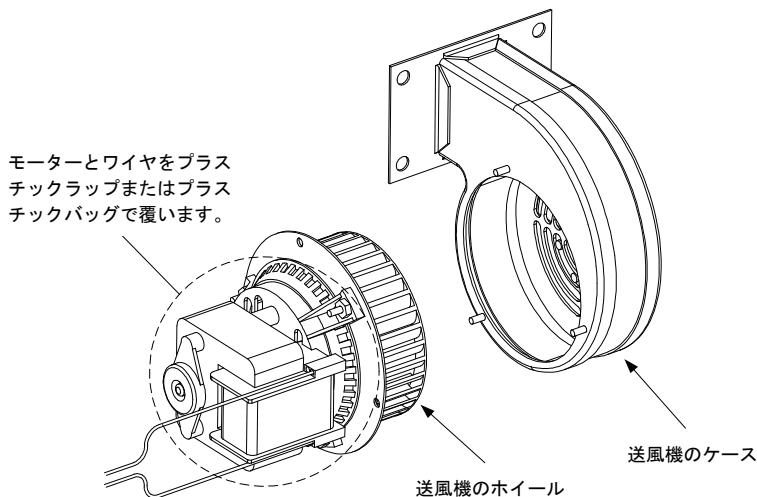
図 10

3. モーターをプラスチックラップで包み、水が入らないように保護します(図 1 参照 0)。脱脂剤または洗剤を送風機のホイールと送風機のケースに吹きかけ、浸みこむまで 5 分待ちます。ホイールとケースを温かい水道水ですすぎ、きれいな布で拭きます。

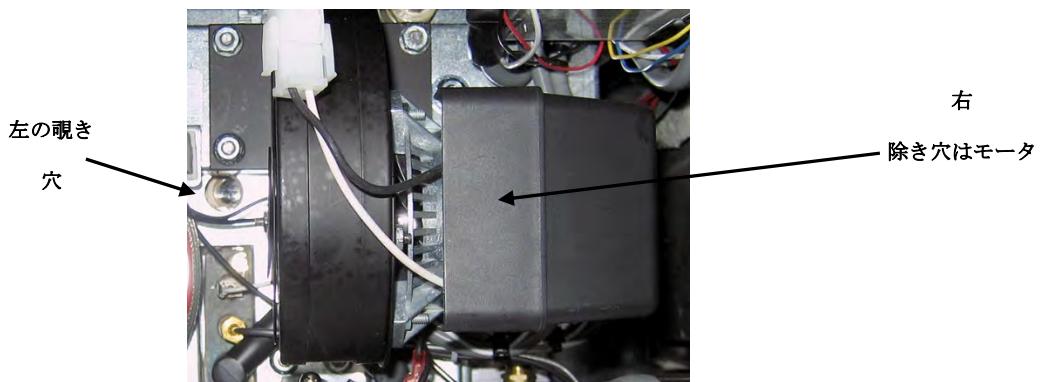
図 11

4. 送風機のモーターを包んでいたプラスチックラップを外します。送風機のモーターとケースを再度取り付けます。送風機のシールドを取り付けます。
5. 送風機をフライヤーに再度取り付け、手順 1 で外した配線を再度取り付けます。
6. BIGLA30-T シリーズ LOV™ガスフライヤーの取付&操作マニュアルの 3 章セクション 3.1.2 で説明した手順に従ってフライヤーに火を付けます。
7. バーナーの火が少なくとも 90 秒間継続して燃えた後、燃焼用送風機の両側にあるバーナーの覗き穴から炎を観察します(図 11 参照)。

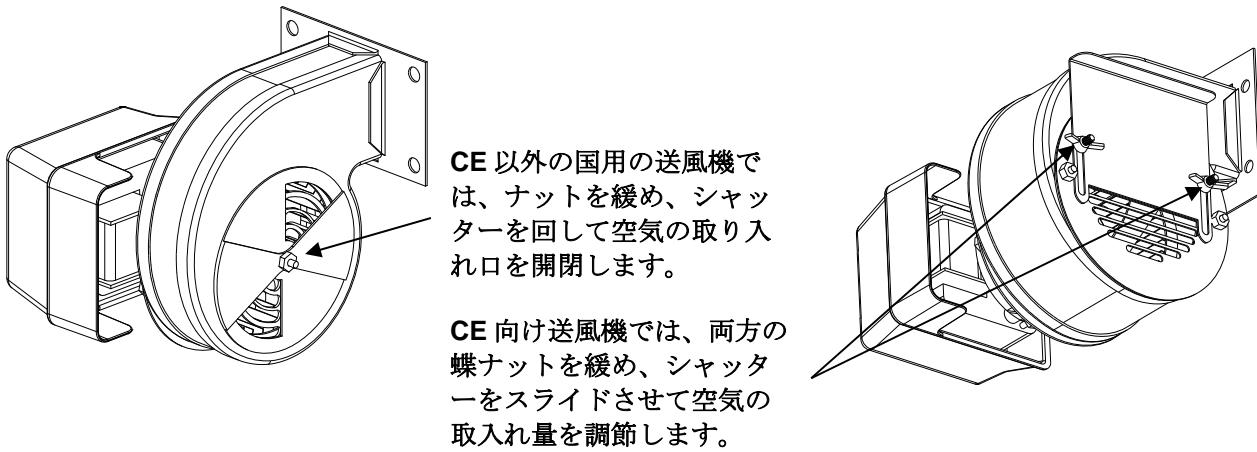
図 12

モーターの反対側にある送風機ケースの側面にはロックナットで留められたシャッタープレートが付いています。シャッターを動かせる程度にナットを緩めてから、明るい赤味がかった炎になるまで空気取り込み口を開閉してシャッターの位置を調節し、軽く閉じます。注意してシャッターを適切な位置に戻し、ロックナットを締めます(図 12 参照)。バーナーのマニホールドガス圧が 1-14 ページの該当する表に従っている場合、ガスと空気の混合ガスが適切に調整され、バーナーの炎は明るい赤味がかったオレンジ色となります。青い炎の場合や炎に黒っぽい部分がある場合、ガスと空気の混合ガスを調節する必要があります。

注:エアシャッターを開きすぎると、ヒューヒュー音が鳴る場合があります。シャッターは 1/3 以上開けないようにしてください。

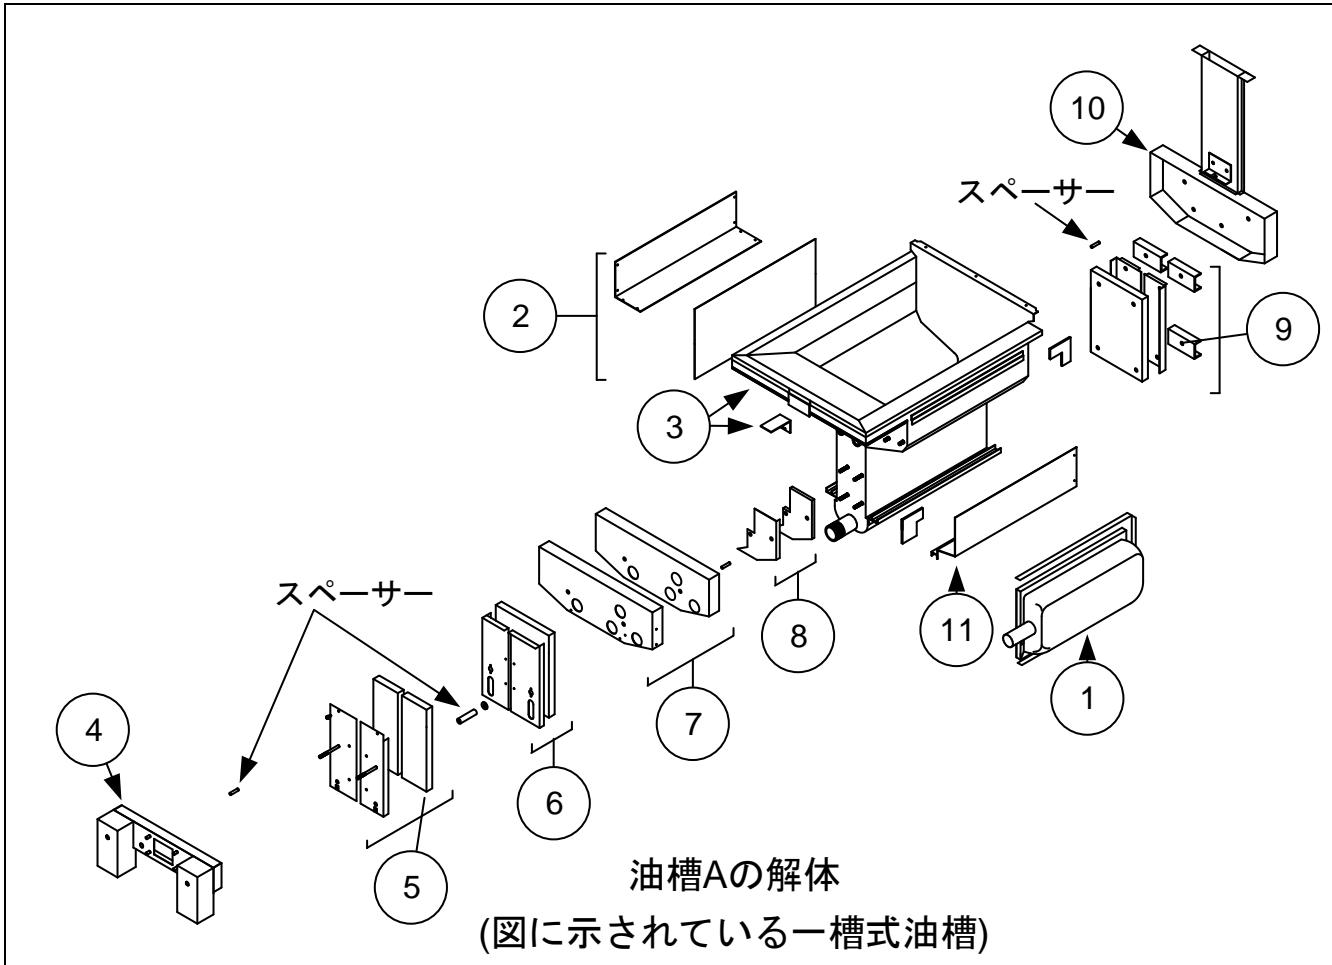
図 20 再取り付けの図は 1-25 ページを参照してください。

1. セクション 1.14.12 の指示に従い、油槽を外します。
2. バーナーアッセンブリ(1)を外します。
3. 断熱材固定器具とブラケット断熱材(2)を外します。
4. 上部のオイルゾーンの断熱材ブラケットと断熱材(3)を外します。
5. プレナム(4)を外します。
6. 正面下側燃焼室の断熱材固定器具と断熱材(5)、正面下側燃焼室内部の断熱材固定器具と断熱材(6)を外します。**注:**一槽式ではツーピースの断熱材固定器具と断熱材コンポーネントが使用されています。二槽式ではワンピースのコンポーネントが使われています。
7. 上側燃焼室の断熱材固定器具と断熱材(7)を外します。
8. 内部上側の燃焼室の断熱材固定器具と断熱材(8)を外します。
9. 奥下側の燃焼室の固定器具、裏板、および断熱材(9)を外します。**注:**一槽式ではツーピースの裏板と 4 つの固定器具が使われています。二槽式ではワンピースの裏板と 2 つの固定器具が使われています。

10. 煙管(10)を外します。

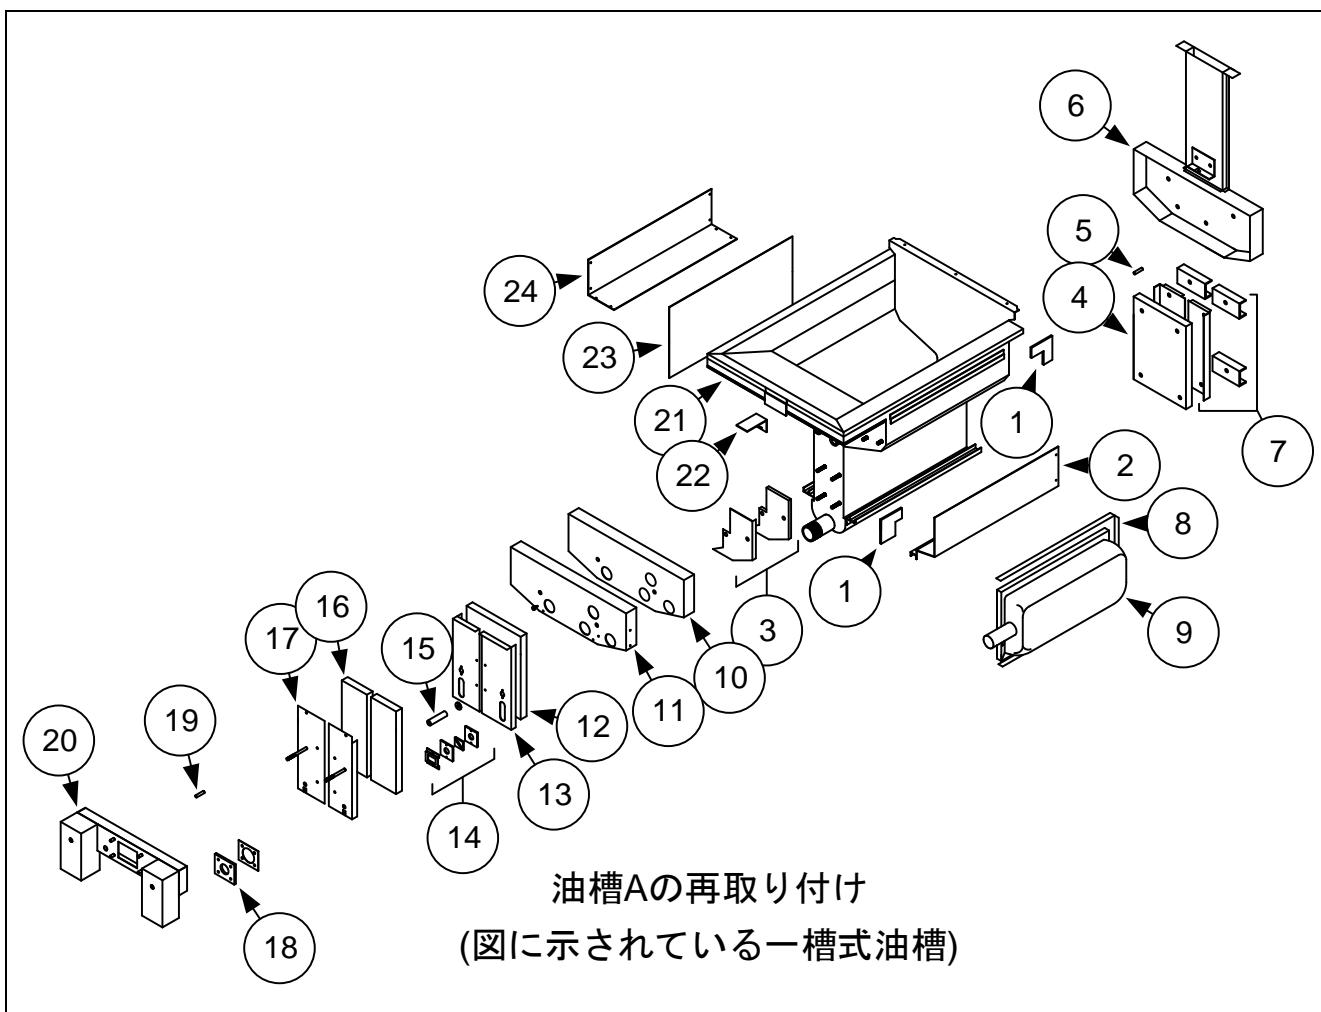
図 21

11. 上部のバーナーレール(11)を外します。注:以下の手順では、コンポーネントの確認は、1-25 ページの油槽分解組立図を参照してください。
12. 残りの断熱材、シール材を外し、油槽外側のオイルを取ってください。
13. 燃焼室の断熱材(1)の「L」型部品を上部のレール保持スロットの正面と奥の隅にはめます。
14. 木槌と小さな木片を使って、断熱材の上にある燃焼室の隅のタブ部分を叩いて、バーナーをしっかりとシールします。
15. 油槽奥側に傾けて、ヒートデフレクタを使って上部のバーナーレール(2)を取り付けます。このレールは、先に取り付けた燃焼室断熱材の「L」型部品をカバーします。
16. 油槽正面の各側で、上側内部の燃焼室の断熱材と断熱材固定器具(3)を上部 2 つのスタッドの上に乗せ、 $\frac{1}{4}$ インチ 20 座金ナットで固定します。固定器具で張り出している断熱材を切り落とすのはよくあることです。
17. 油槽の奥側で、下側奥の燃焼室の断熱材(4)を下部 4 つのスタッドの上に置きます。
18. 油槽の奥側で、1.625 インチの筒状のスペーサ(5)1 つを各煙管(上側)スタッドに置きます。注:3 種類のスペーサがあるため、サイズを確認し、正しいスペーサを取り付けるようにしてください。
19. 煙管(6)をバーナーレールに押し当てます。ゴム製のハンマーまたはスクリュードライバーを使ってコンポーネントの位置を調整する必要がある場合があります。4 本の $\frac{1}{4}$ インチ 20 座金ナットを使って煙管を固定してください。この時点で固定器具ナットを締めず、指で軽く占める程度にしてください。注:煙管の端が下部断熱材に 1~2 インチ重なるようにします。
20. 下側奥の燃焼室の裏板と端にフランジの付いた固定器具(7)を煙管に取り付けます。 $\frac{1}{4}$ インチ 20 座金ナットで固定します。注:一槽式ではツーピースの裏板と 4 つの固定器具が使われています。二槽式ではワンピースのコンポーネントが使われています。

35. 断熱材に断熱材の固定器具(24)をかぶせ、 $\frac{1}{4}$ インチタッピンネジで固定します。
36. プローブ、ドレンバルブ、VIB ボード、作動装置、ハイリミットサーモスタット、およびその他のパイプ部品を Loctite®PST56765 シール材またはそれに匹敵するシール材をネジ山で使用して取り付けます。

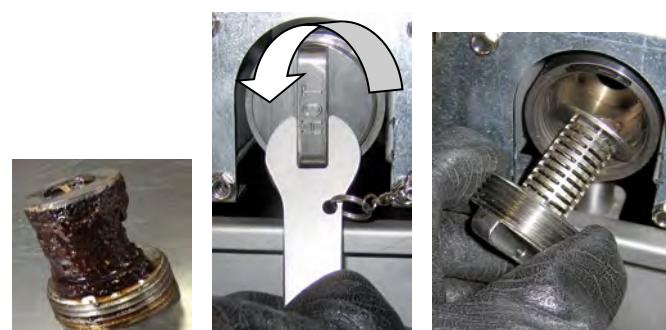
図 22

「ポンプは作動していますが、油がろ過されていません」というメッセージが表示される場合、フィルターペーパー/パッドの取付けと正しいサイズが使用されていることを確認してください。フィルターペーパー/パッドを確認する際は、フィルターPanの吸引管の O リングが取り付けられ、良好な状態であることを確認してください。O リングが付いていないかったり、磨り減っている場合、ポンプが空気を吸い、効率が落ちます。また、プレフィルターも確認してください。プレフィルター(図 22 参照)の詰まりは油の流れを遅くします。付属のレンチを使ってプレフ

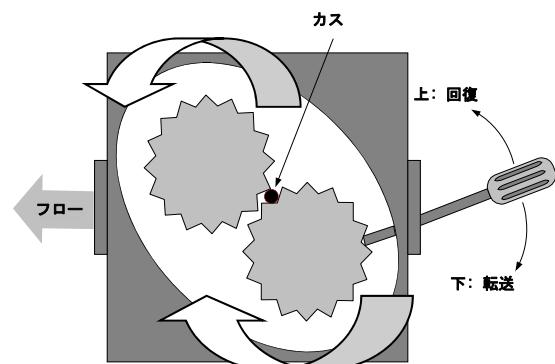
図 25

1. ロ過装置の電源を外します。
  2. 取り付けた配管をポンプから外します。
  3. スクリュードライバーを使って手動でギアを回します(図 25 参照)。
- ポンプギアを後方に回すと、固体物が取れ、ポンプが動くようになります。
  - ポンプギアを前方に回すと柔らかいものや固まったショートニングを押し出され、ギアが滑らかに動くようになります。

内部のオイルの流れは、大きな矢印で示されています。

ポンプにカスや固いショートニングが原因で動かなくなった場合、次のページで示す通りに手動でギアを動かし、スクリュードライバー等他の道具を使って取り除くことができます。この際、必ずポンプモーターの電源をオフにしてから行ってください。

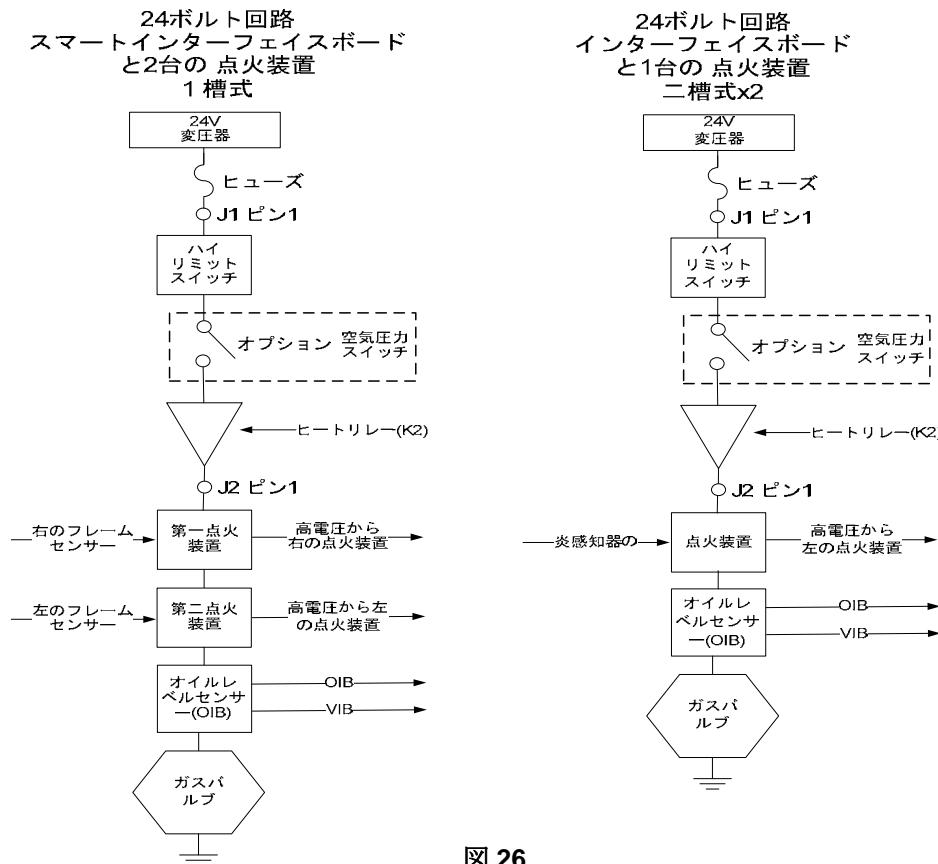
図 26

- インターフェイスボードの J1 ピン 1 に 24VAC が供給されていない。
  1. LED2、4、6 が継続して点灯しない場合、考えられる原因是ヒューズの緩み、ヒューズの飛び、24VAC 変圧器の故障、または変圧器とインターフェイスボード間の配線ミスです。
- インターフェイスボードの J1 ピン 1 に 24VAC が供給されている。
  1. 24VAC がガスバルブのメインコイル(MV 端子)に送られていない場合、ハイリミットサーモスタットが開いているか、インターフェイスボードとガスバルブ間の配線ミスが考えられる原因です。二層式ユニットの両方のバルブを確認してください。
    - a. ハイリミットサーモスタットの導通を確認してください。ゼロの場合、問題は配線にあります。
  2. 24VAC が J2 ピン 1 に送られている場合、考えられる原因是点火装置の故障かインターフェイスボードの故障です。原因を切り離すのが一番良いため、疑わしい点火装置を交換してください。
  3. 24VAC がガスバルブのメインコイル(MV 端子)に送られている場合、24VAC 回路が作動しており、問題はガスバルブにある可能性があります。二層式ユニットの両方のバルブを確認してください。
  4. コントローラーがオンになっているにもかかわらず LED3 が継続して点灯しない場合、ヒートリレーに不具合が生じている可能性があります。
  5. コントローラーがオンになっており、過熱要求が行われているにもかかわらず LED1 が継続して点灯しない場合、ヒートリレーに不具合が生じている可能性があります。

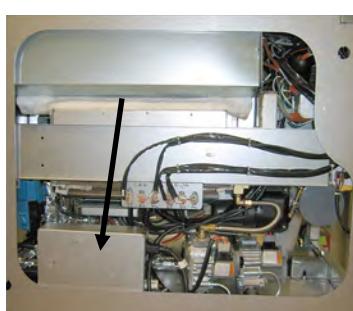
図 27

フライヤーの電源を外します。フライヤーの場所を変え、フライヤーの左側に動かします。電源分配ボックス(図 27 参照)の場所を示します。電源分配ボックスのカバーを外し、電源分配ボックス(図 28 参照)の内部にアクセスできるようにします。再度取り付けやすいようにワイヤの場所を印を付けながらフードの取り換えまたはスイッチリレーのリセットを行います。交換したら、電源を入れます。

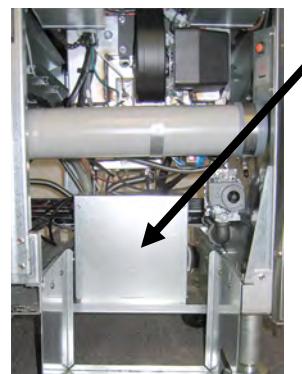
図 29

FIB ボードは、オイルタンク(図 29 参照)後方にあるボックス内に搭載されています。FIB ボード、フィルターポンプリレー、およびトップオフポンプの電源は、FIB ボックスの 24VDC 電源から供給されます。24VDC 電源は FIB ボードを通じて VIB ボード、回転式作動装置に電源を供給します。VIB ボードマイクロプロセッサの電源は SIB から供給されます。

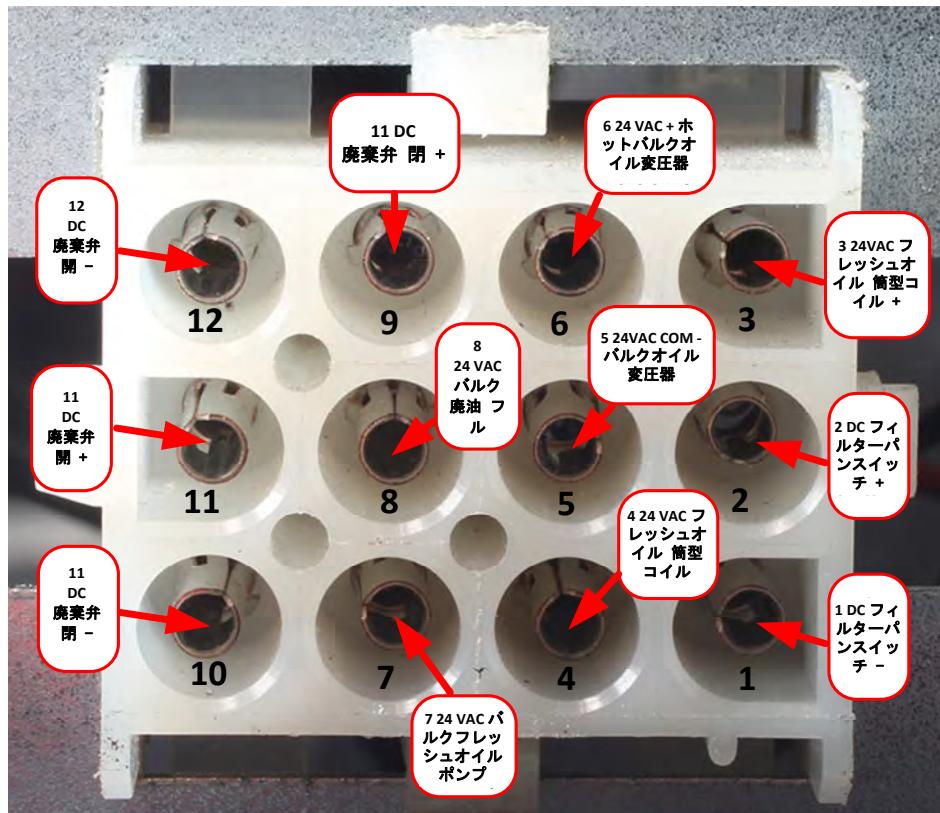
図 30:

#### 1.18.3.1 FIB(フィルターインターフェイスボード)ボックス(C7)後方の12ピンコネクタ

これらのテストピントを使用すると、オプションの固体ショートニングヒーターを外さずに簡単にテストすることができます。

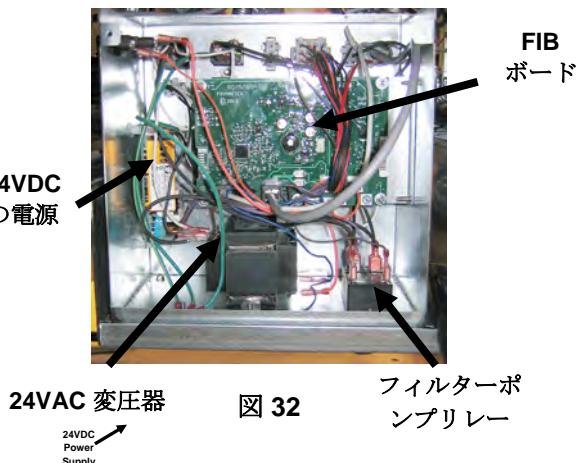
図 32

FIB ボックスのカバーを外して、変圧器、フィルターポンプリレー、電源、および FIB ボード(図 32 参照)が見えるようにします。ワイヤやハーネスを印を付けてから外します。故障しているコンポーネントを交換し、すべてのワイヤやハーネスを再度接続します。カバーを戻します。交換が済んだら、フライヤー装置全体に電気を循環させます。

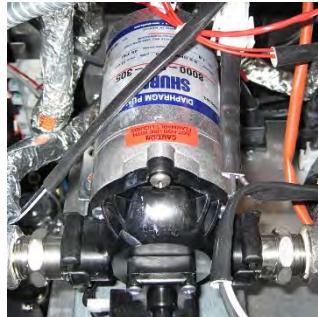
図 33

フライヤーの電源を外します。ATO ボックス後方の ATO ポンプ(図 33 参照)を探します。ワイヤやハーネスを印を付けてから外します。クイックディスクネクトを上から押し、配管(図 34 参照)を外します。配管はポンプから引き抜くことができます。ポンプをポンプトレイに固定している 4 本のナットを外します。電気接続を外します。故障しているコンポーネントを交換し、上記の逆の手順を実施します。交換したら、電源を入れます。

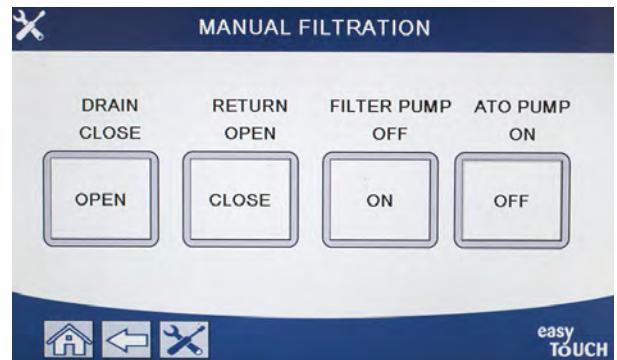
図 35

コントローラーでタイトルの下にバルブとポンプの現在のステータスが表示されます(図 35 参照)。ボタンを押すと、ボタンのなかに書かれているアクションが実行されます。

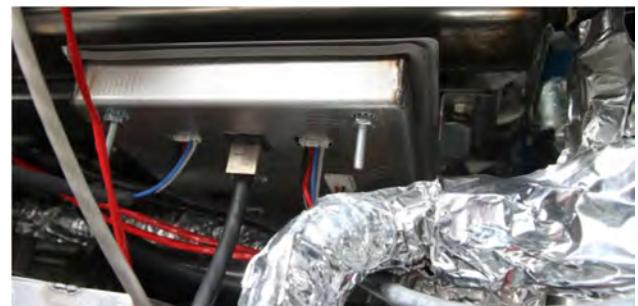
図 39

VIB(バルブインターフェイスボード)は、ドレンバルブとリターンバルブの開閉を行う作動装置を制御します。VIB ボードは、各油槽の下にある保護ケース内に搭載されています(図 39 参照).

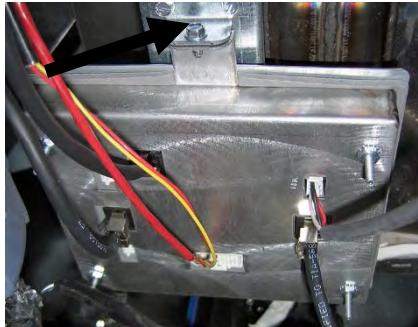
図 41

フライヤーの電源を外します。油槽の下の交換される VIB(バルブインターフェイスボード)を探します。ハーネスを印を付けて外します。VIB は 1 本のネジで固定されています(図 41 参照)。ネジを外し、VIB を下ろし(図 42 参照)、油槽に取り付けられているプランケットからタブを引っ張り出します(図 43 参照)。逆の手順で取り付け、必ず新しい VIB をスライドさせてプラケットのスロットにはめてください。完了したら、フライヤー装置全体に電気を循環させます。制御電源のリセット方法については、セクション 1.19.2 を参照してください。ソフトウェアバージョン#を確認し、必要に応じてソフトウェアをアップデートします。ソフトウェアアップデートが必要な場合、セクション 1.23 のソフトウェアのアップデートに記載された指示に従ってください。

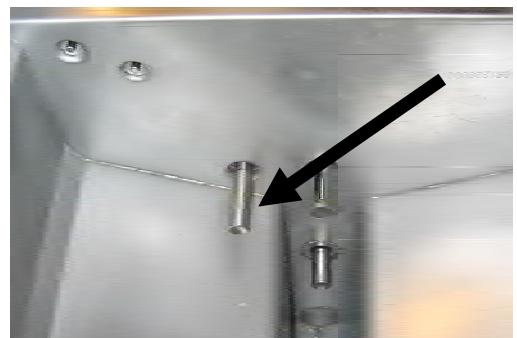
図 44

オイルレベルセンサーは、油槽の空焚きを防ぐために使用される装置です(図 44 参照)。このセンサーは、ハイリミットセンサーに似ています。オイルレベルセンサーには、ソフトウェアがオンにされたときにコントローラーに電源が入ると電流が流れます。このセンサーは加熱されると、周囲の油を検知します。ろ過が実施されている間にオイルが排出されると、オイルレベルセンサーがオイルと空気の間での差異を感じます。オイルレベルセンサーは、インターフェイスボードの隣にあるボード(図 45 参照)と追加の電子機器が搭載された独立した卵型のプラスチック装置(図 46 参照)で制御されます。センサーの温度は 260°C にまで上がるため、センサーを使って作業する際は注意してください。

ヒーターがオイル内にある場合、オイルがヒートシンクのような働きをするため、オイルによりヒーターが設定値に達するのを防ぎます。ろ過中にオイルが排出されると、ヒーターが設定値に達し、4 秒ごとにサーモスタットをサイクルさせます。このサイクルは 4 秒間隔でのみ行われるため、7 秒遅延にならず、ガスバルブが開きません。

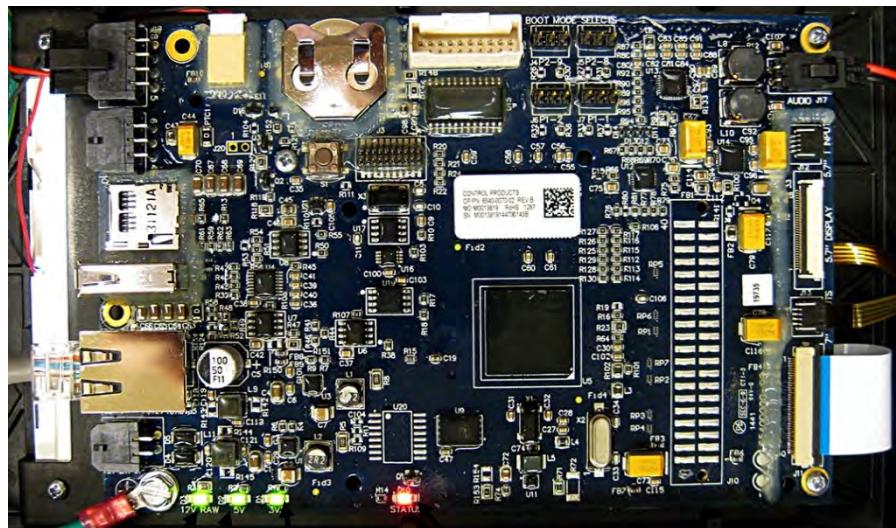
これは、ベゼルにコントローラを取り付けている 2 本のネジを取り外し、M4000 に電源が入っていると、タッチスクリーンが機能していることを確認します。コントローラボードの読み取り時に LED を表示するには、コントローラを下げます。3 (3) 緑色の LED は 3V、5V および 12V の電源がコントローラ上に存在することを示す、どの点灯していることを確認します。これらは常に照らされるべきです。タッチスクリーンの前の任意の場所を押すと、赤は STATUS LED が点灯します（下の写真を参照します。）赤色の LED は、電源投入中も瞬間に点灯します。

SIB  
から  
12V

SIB  
から  
5V

M4000 コントローラーの電源とタッチスクリーン機能を検証する簡単な方法を提供し、コントローラの背面にある 4 つの (4) LED ステータスライトがあります。

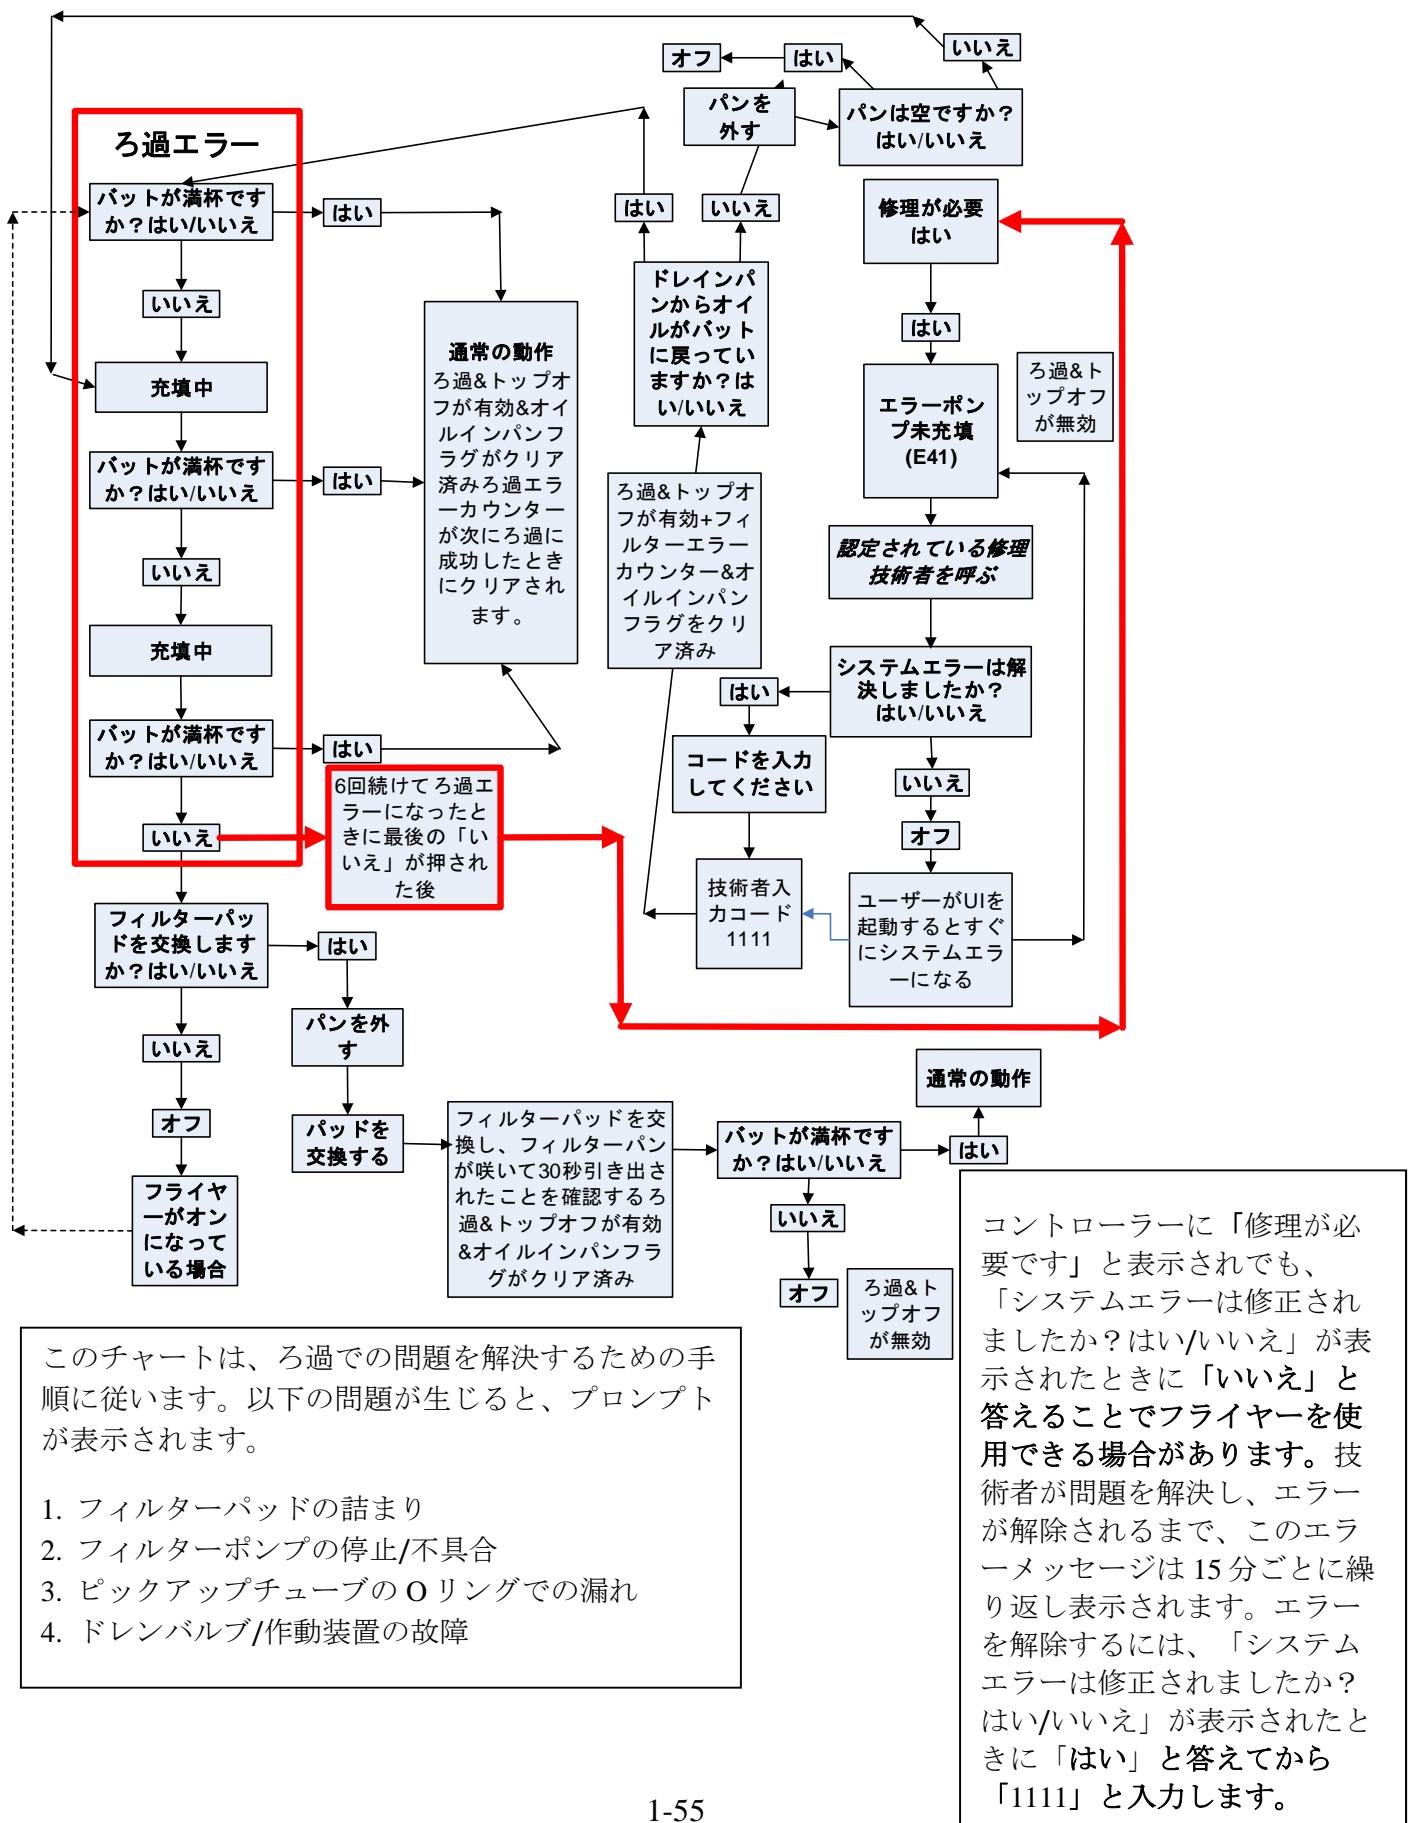
## 1.22.2 M4000 フィルター故障フローチャート

メンテナンスろ過以外のソフトウェアで「バットが満杯ですか？」と表示される場所でこのフローチャートを使用します。メンテナンスろ過では、ユーザーが「はい」を押すまで「バットが満杯ですか？」というメッセージが繰り返し表示されます。
