# BIGLA30-T シリーズ

## Gen III LOV™ ガスフライヤー

### サービスマニュアル

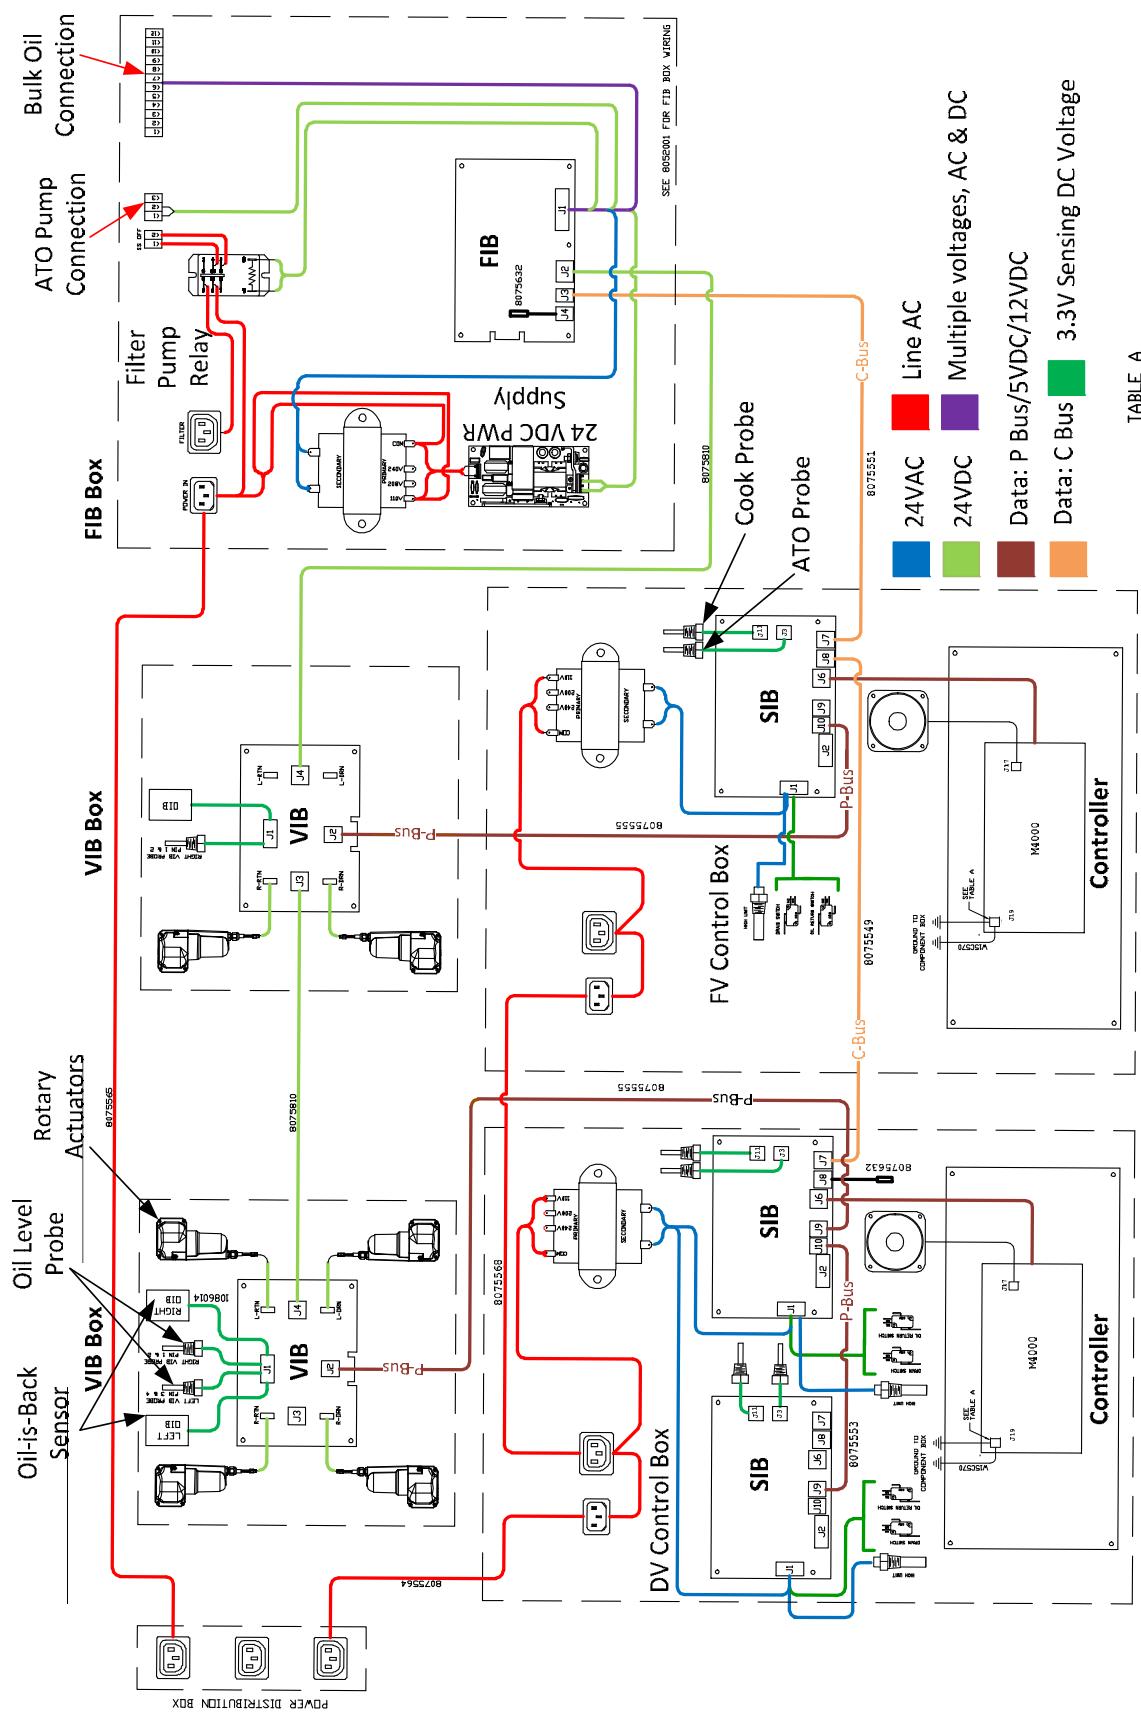
### 1.24.3 BIGLA30-T シリーズ LOV™配線略図

LOCATOR POSITION	PIN	FRYMASTER PART #
2	PIN #1	1050485
4	PIN #2	1050486
6	PIN #3	1050487
8	PIN #4	1050488
10	PIN #5	1050489
